T.C.  
**KÜLTÜR VE TURİZM BAKANLIĞI**  
ADANA KÜLTÜR VARLIKLARINI KORUMA BÖLGE KURULU  
KARAR

Mersin ili, Tarsus ilçesi, Kayadibi Mahallesiinde mülkiyeti hazineye ait 153 ada 3 parselde tespiti yapılan çeşmenin tescil önerisine ilişkin; Koruma Bölge Kurulu Müdürlüğü uzmanlarınca hazırlanan 15.09.2023 gün ve 2258239 sayılı yerinde inceleme raporu, Mersin Büyükşehir Belediye Başkanlığının 19.09.2023 gün ve 636140 sayılı görüş yazısı, Tarsus Belediye Başkanlığının 18.09.2023 gün ve 113351 sayılı görüş yazısı, Adana Vakıflar Bölge Müdürlüğünün 15.09.2023 gün ve 498715 sayılı görüş yazısı, Mersin Orman Bölge Müdürlüğünün 14.09.2023 gün ve 9317845 sayılı görüş yazısı, Maden ve Petrol İşleri Genel Müdürlüğünün 14.08.2023 gün ve 2023374287 sayılı görüş yazısı, DSİ 6. Bölge Müdürlüğünün 11.08.2023 gün ve 3701082 sayılı görüş yazısı, Adana Kültür Varlıklarını Koruma Bölge Kurulu Müdürlüğünün 09.08.2023 gün ve 4073514 sayılı tescil görüşü istenen yazısı, Mersin İl Kültür ve Turizm Müdürlüğünün 24.05.2023 gün ve 3809268 sayılı yazısı ve eki Tarsus Müze Müdürlüğü uzmanlarınca hazırlanan 22.05.2023 gün ve 3797466 sayılı yerinde inceleme raporu okundu, ekleri ve konunun işlem dosyası incelendi,

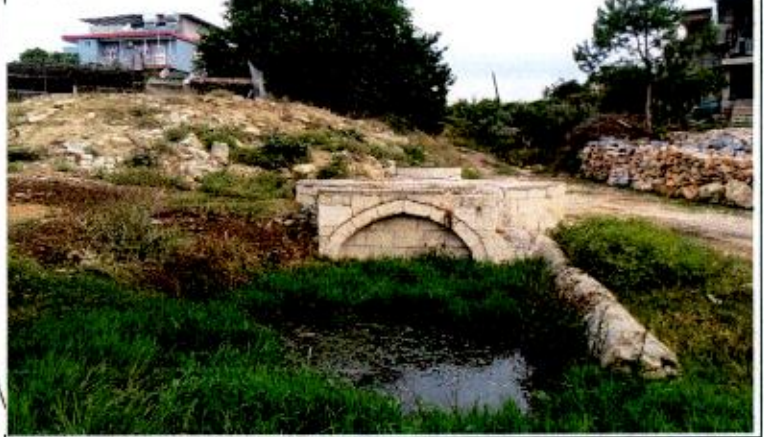
FOTOĞRAF:

GÖZLEMLER: çeşme iyi korumuş ancak su biriktirme kısmının önü toprakla dolmuş olduğu görülmüştür.

Mersin ili, Tarsus ilçesi, Kayadibi Mahallesi, 153 ada, 3 parselde kesme taş malzemeden basık sivri kemer formunda şekillendirilmiş çeşmenin sonradan eklendiği düşünülen dairesel formulu deposu bulunmaktadır. Çeşmenin ön cephesine dik uzanan silindirik duvar izi bulunmakta olup söz konusu duvar izinin çeşmenin su biriktirme kısmı olduğu düşünülmektedir.
