T.C.
KÜLTÜR VE TURİZM BAKANLIĞI
ADANA KÜLTÜR VARLIKLARINI KORUMA BÖLGE KURULU

KARAR

KIZILISALI TAŞINMAZ KÜLTÜR VARLIĞI (İŞLİK) TESCİL VE KORUNMA ALANI HARİTASI

AVRUPA KONSEYİ	DOĞAL VE KÜLTÜREL VARLIKLARI KORUMA ENVANTERİ DKVKE	ANIT	ENVANTER NO:
TÜRKİYE	KÜLTÜR VARLIKLARI VE MÜZELER GENEL MÜDÜRLÜĞÜ		HARİTA NO:
İL:MERSİN	İLÇESİ: SİLİFKE	MAHALLE KÖY MEVKİİ: KIZILISALI	KORUMA GRUBU
ADRES:	PAFTA: ADA:PARSEL: 101/343	YAPAN: -	1.Grup Yapı X
ADI: İşlik	YAPIM TARİHİ:	YAPTIRAN:	2.Grup Yapı
		MİMARİ ÇAĞI: Roma Dönemi	
		KİTABE:	VAKFİYE:

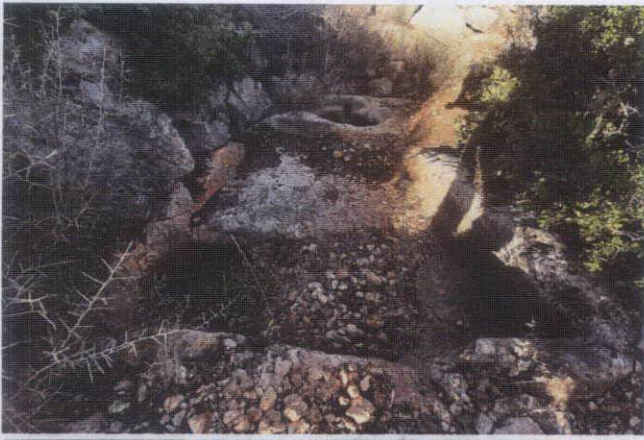
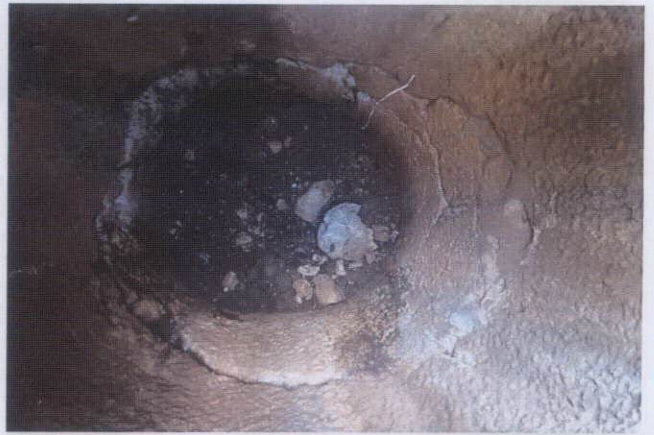
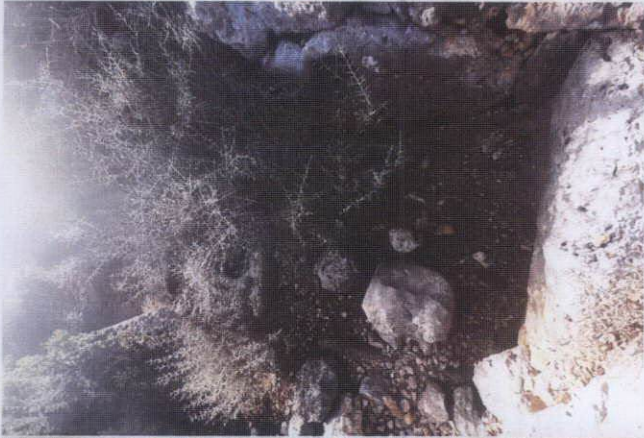
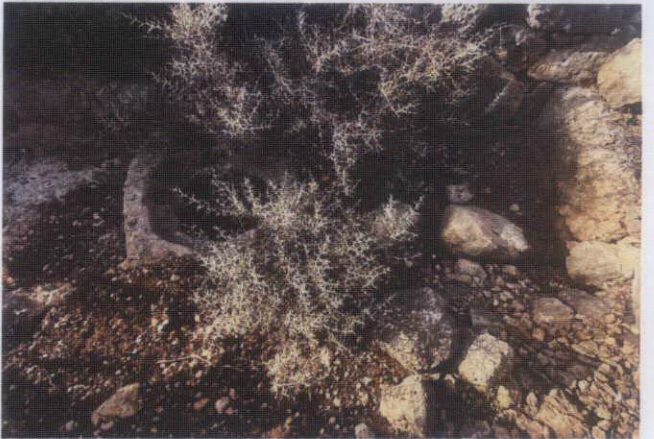
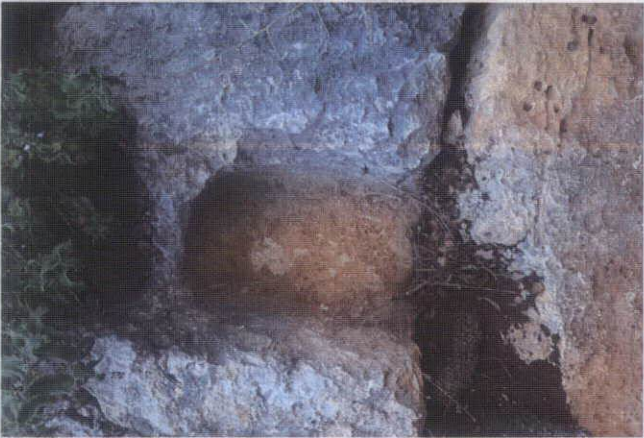
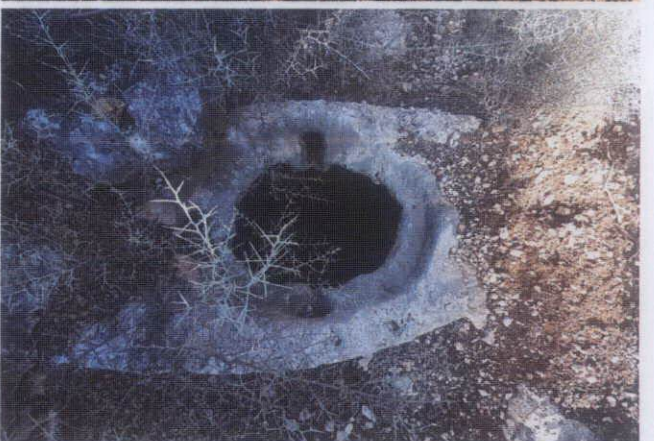
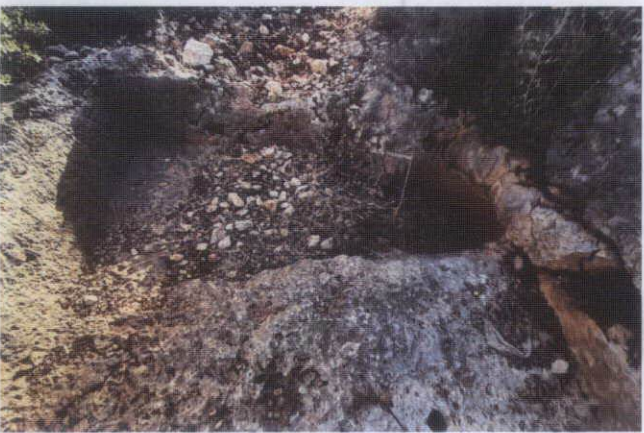
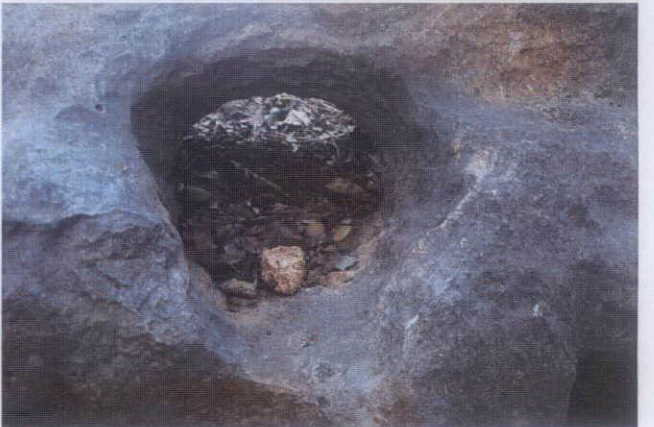
Mersin ili, Silifke ilçesi, Kızılısalı Mahallesi, 101 ada 343 numaralı parselin büyük bölümünün taşlık, kayalık ve makilik olduğu görülmüş olup taşınmazın kuzeydoğu köşesinde arazinin topoğrafik yapısına uygun bir konumda, herhangi bir yapıya bağlı olmadan açık bir alanda kireç taşı ana kayaya oyulmuş iki ezme teknesinin/trapetum merkezinde tek bir biriktirme havuzu (teknesi) olan işlik ve bu işliğin ezme teknesi içinde de ezme teknesi ve biriktirme havuzu olan başka bir işlik tespit edilmiştir. Kuzey-güney ve doğu-batı doğrultuda uzanan işliklerin, ezme tekneleri, akıtma delikleri, biriktirme havuzları ve baskı kolu yuvasının/fulcrum sağlam durumda olduğu gözlemlenmiştir. Ana işliğin dikdörtgene yakın bir forma sahip olan ezme teknelerinin her birinin yaklaşık 2 x 1,5 m ölçülerinde olduğu gözlemlenmiştir. Ana kayanın durumuna bağlı olarak değişiklikler arz eden ezme teknesinin derinliği bir başka ifade ile kenar yüksekliği yaklaşık 0.15-0.35 m arasında değişmektedir. En sığ olan bölümü yaklaşık 0,15 m, en derin olan kısmı ise 0.35 m'dir. Zemini toplama havuzuna doğru bir eğime sahip olan ezme teknelerinin genelde kısa yan duvarına yakın olan bölümünün derinliğinin daha az olduğu, toplama havuzuna doğru derinliğin giderek arttığı tespit edilmiştir. Bundaki amaç elde edilen sıvının toplama havuzuna akışını daha da kolaylaştırmak amacıyla yapıldığı düşünülmektedir. Ezme teknesi ile toplama havuzu arasında adeta bir perde duvarı görevi görecektir şekilde bırakılan bölme duvarlarına açılan birer adet küçük akıtma delikleri iki bölüm arasındaki bağlantıyı sağlamaktadır. Yani ezme teknelerinde elde edilen sıvı bu akıtma delikleri vasıtasıyla toplama havuzuna biriktirilmekteydi. Akıtma delikleri toplama havuzuna doğru bir oluk şeklinde uzatılmıştır. Biriktirme havuzunun üst çevresi dikdörtgene yakın şekilde ve ağız kısmının yaklaşık 0,60 m çapında yuvarlak formu olduğu, toplama havuzunun derinliğinin belirlenmesinde akıtma deliğinin alt noktası ile biriktirme havuzunun zemini arasındaki mesafe göz önünde bulundurulmuş ve yaklaşık 0,80 m derinliğe sahip olduğu gözlemlenmiştir. Ana işliğin içerisinde yer alan küçük işliğin de dikdörtgene yakın bir forma sahip olduğu ve ezme teknesinin yaklaşık 1 x 0,75 m ölçülerinde olduğu tespit edilmiştir. Ezme teknesi içindeki derinlik yaklaşık 0,40 m derinliğinde olan ve yuvarlağa yakın biriktirme teknesinin ise 0,55 m çapında olduğu, içerisinde ise toprak ile dolu olduğu görülmüştür. Bu işliğe ait herhangi bir baskı koluna rastlanmamıştır.

İşliklerin hazne bölümünde sıvının sızmasını önlemek amacı ile bazı örneklerde iç bölümünün sıvandığı bilinmektedir. Ancak tespit edilen işliğin sıvı biriktirme haznesinde herhangi bir sıva izine rastlanmamıştır. Bunun yanı sıra işliğin batı kenarında kesme blok taşların birkaç sıra dizildiği ve üzerinde baskı kalası/prelum yuvasının olması nedeniyle baskı kolu pres tekniğinde işlem yapıldığı anlaşılmaktadır. Tespit edilen işliklerin basit bir plan ve forma sahip olmasının yanı sıra yüzyıllar boyu değişime uğramadan kullanılması nedeniyle tarihlendirme yapılmasını güçlendirmektedir. İşliklerin tarihlendirilmesinde; buldukları alan, ilişki içinde oldukları çiftlik, köy veya kent ile birlikte bölgenin ekonomik, siyasal ve toplumsal tarihinin ayrıntılıca irde-lenmesi ve de özellikle yüzey araştırmalarında tespit edilen seramik buluntularının değerlendirilmesi gibi kriterlerin dikkate alınması önem arz etmektedir. Bu bağlamda bölgede bulunan Roma Dönemine ait tespiti yapılan kalıntılara dayanarak işliğin de Roma Döneminde kullanılmış olduğu kanaati oluşmuştur. Ayrıca işliklerin açık alanda herhangi bir yapıdan bağımsız olması üzüm üretiminde kullanılmış olma ihtimalini artırmaktadır. Zira üzüm tanelerinin güneş ışığı altında işlenmesi, fermantasyonu hızlandırmasının yanında su kaybını artırarak şıradaki şeker oranını yükseltmesi amacıyla, şarap işliklerinin neden açık alanlarda yapılmasını açıklamaktadır.
