T.C.
KÜLTÜR VE TURİZM BAKANLIĞI
ADANA KÜLTÜR VARLIKLARINI KORUMA BÖLGE KURULU
KARAR

TOPLANTI TARİHİ VE NO: 27 11 2023-551
KARAR TARİHİ VE NO : 27.11.2023-16925

AVRUPA KONSEYİ	DOĞAL VE KÜLTÜREL VARLIKLARI KORUMA ENVANTERİ	D.K.V.K.E.	SİT	HARİTA NO:
T Ü R K İ Y E	KÜLTÜR VARLIKLARI VE MÜZELER GENEL MÜDÜRLÜĞÜ			
İLİ :	MERSİN	İLÇESİ : TARSUS	MAHALLE KÖY VEYA MEVKİİ : SAĞLIKLI	KADASTRO : PAFTA: ADA: PARSEL
ADI	SAĞLIKLI 1. DERECE ARKEOLOJİK SİT ALANI			209 Ada 1, 22 ve 23 Parseller ile 1379 Parsel

SAĞLIKLI 1. DERECE ARKEOLOJİK SİT ALANI HARİTASI

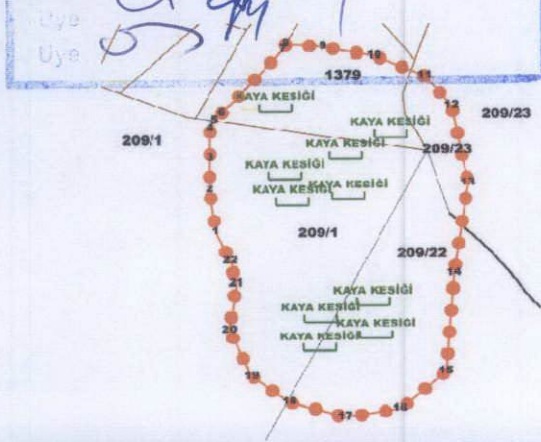
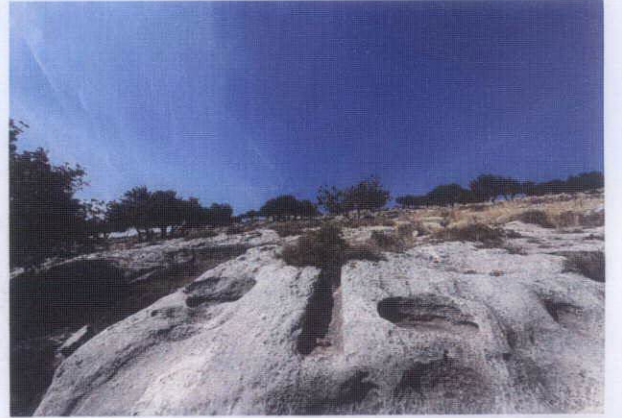
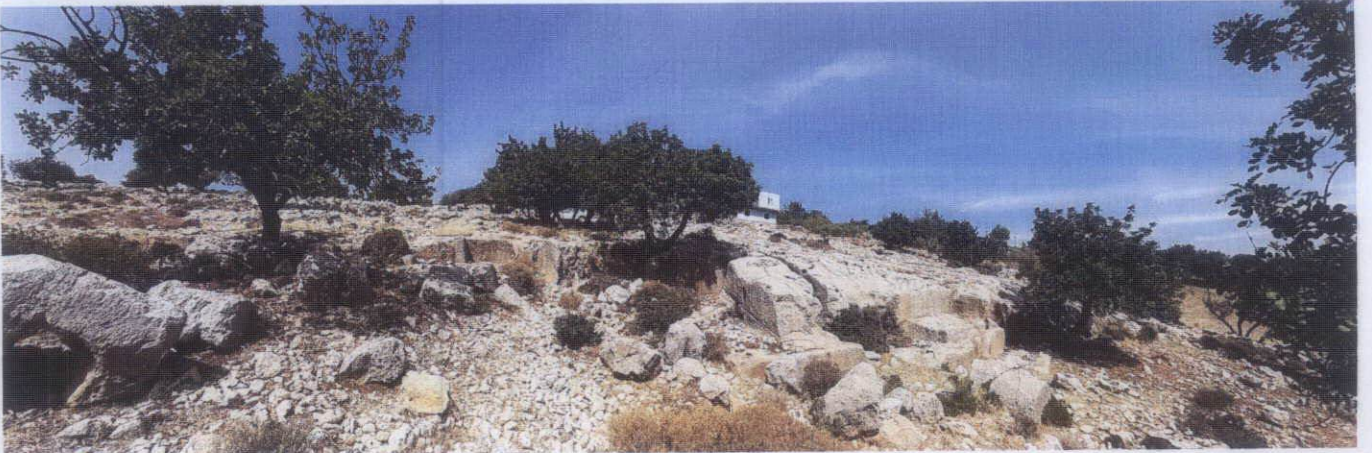
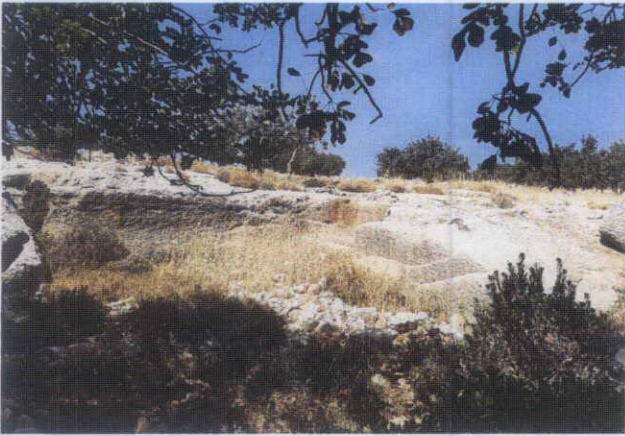
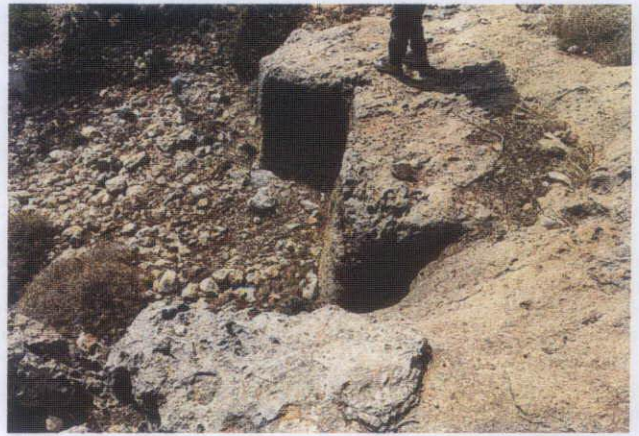
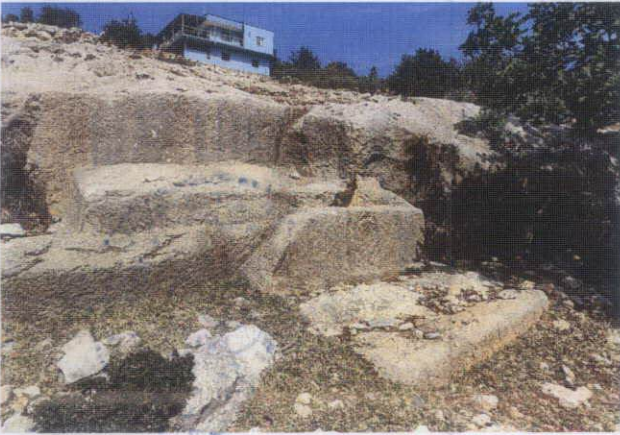
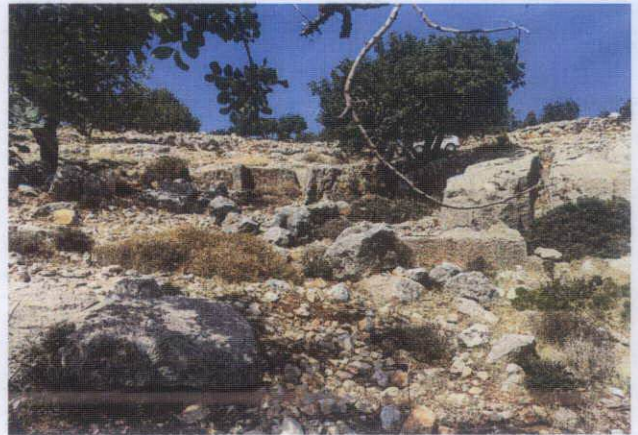
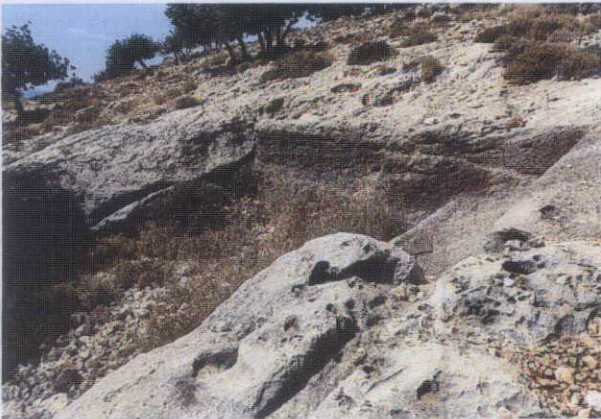
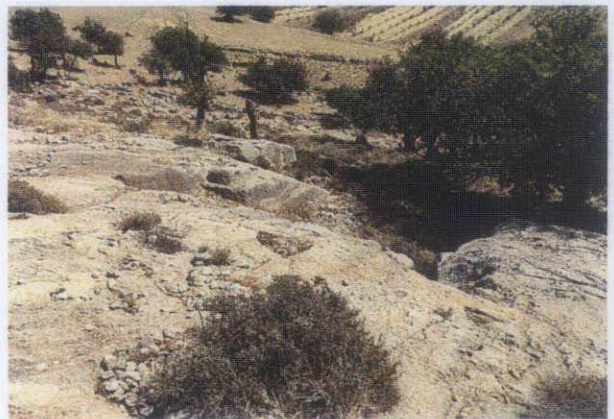
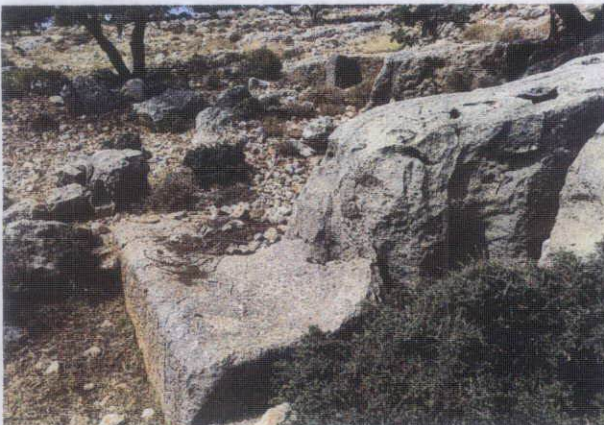
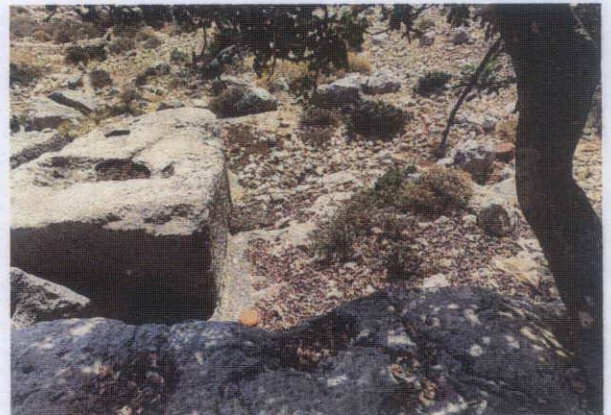
HARİTALAR, FOTOĞRAFLAR

Sağlıklı Mahallesi 209 ada 1 ve 22 numaralı parseller ile 1379 parselleri kapsayan alanın jeolojik yapısının taşın yerel olarak elde edilmesine, işlenmesine ve taş alımı için uygun olduğunu düşünülerek taş alımlarının yapıldığı ana kaya katmanlarına rastlanılmaktadır. Alanda ihtiyaca göre, farklı boyutlarda ve şekillerde taşların çıkarıldığı anlaşılmıştır. Bölgede kaya kütlelerinden taş alımları sonrasında düzgün, girintilerin ve çıkıntılarının olduğu alanların olduğu gözlemlenmiştir. Tespit edilen taş kesim alanlarında hangi tekniklerin kullanıldığı, alanda yapılan incelemelerde anlaşılmaktadır. Taşların düzgün çıkarılabilmesi için öncelikle alınacak alanın çerçevesine 15-30 cm genişliğinde kanalların açıldığı tespit edildiği, böylelikle açılan kanallar sayesinde taşların daha rahat çıkarılması ve daha düzgün kesilmesi amaçlandığını göstermektedir. Ayrıca alanda taş ustasının kullandığı aletlerin izleri bulunmakta ve çıkarılan blokların benzer boyutların yanı sıra farklı boyutta çıkarılmış blok taşların, lahit, lahit kapakları ve düzgün bir aletle kesilmeye başlandığı anlaşılan yarım kalmış blok taşlar bulunmaktadır.

ŞİMDİKİ TEHLİKELER : Kaçak kazı ve tahribat

ŞİMDİKİ DURUM : Korumasız

ÖNERİLEN KORUMA : 1. Derece Arkeolojik Sit Alanı

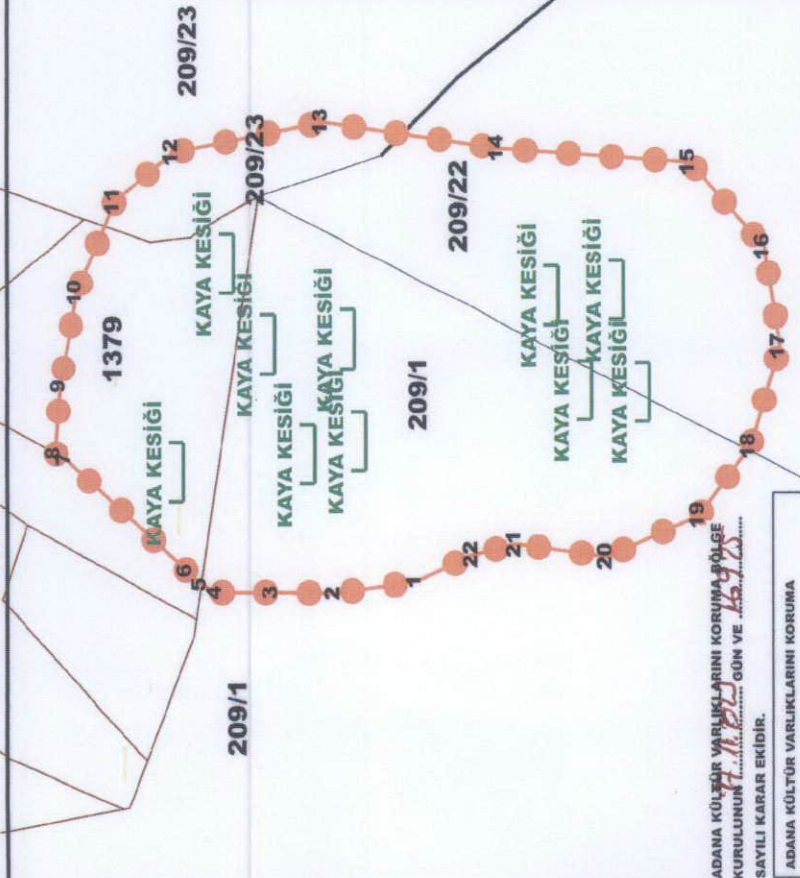
ADA/PARSEL: 209/1, 22, 23-1379

1/1000

Ada	Parsel	Noktalar	HesapAlan
		1,2,3,4,5,6,7,8,9,10,11,12,13,14,15,16,17,18,19,20,21,22	5184,399
