**T.C.**  
**KÜLTÜR VE TURİZM BAKANLIĞI**  
**KÜTAHYA KÜLTÜR VARLIKLARINI KORUMA BÖLGE KURULU**  
**KARAR**

Toplantı Tarihi ve No : 24.11.2023-427  
Karar Tarihi ve No : 24.11.2023-7735

Kütahya ili, Merkez ilçesi, Pirlar Mahallesi'nde yer alan, tapunun 106 ada, 244 parselinde kayıtlı, özel mülkiyete ait taşınmaz ile bitişiğinde yer alan 106 ada 111 parselde kayıtlı, maliye hazinesi mülkiyetine ait, Kütahya Kültür Varlıklarını Koruma Bölge Kurulunun 29.11.2019 tarih ve 5551 sayılı karar ile revize edilen Kütahya Merkez Kentsel Sit sınırları içinde; aynı Kurulun 24.11.2022 tarih ve 7086 sayılı kararı ile uzatılmasına karar verilen Kütahya Merkez İlçesi Kentsel Sit Alanı, I. ve II. Derece Arkeolojik Sit Alanları Geçiş Dönemi Koruma Esasları ve Kullanma Koşullarının geçerli olduğu alanda yer alan; Kütahya Kültür Varlıklarını Koruma Bölge Kurulunun 29.04.2022 tarih ve 6751 sayılı kararı ile güncellenen tescil listelerinde 233 envanter numaralı II. grup sivil mimari örneğine cepheli taşınmazın imar durumunun belirlenmesi istemine ilişkin; Kütahya Belediye Başkanlığı İmar ve Şehircilik Müdürlüğünün 17.10.2023 tarih ve E-98030830-622.99-3418-18519 sayılı yazısı, taşınmaza yönelik tespit

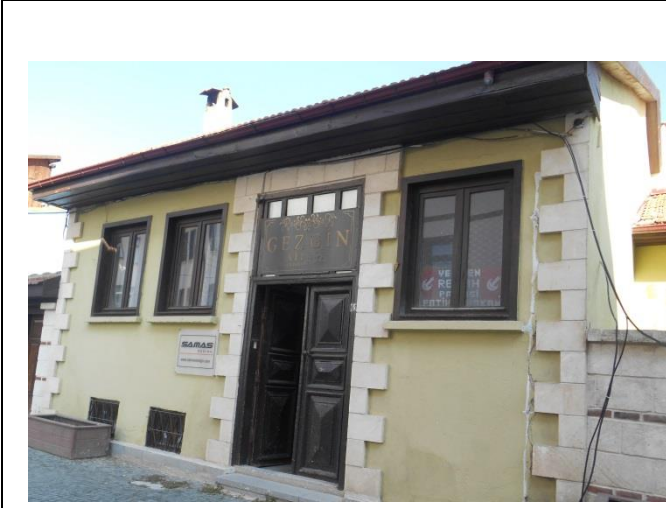
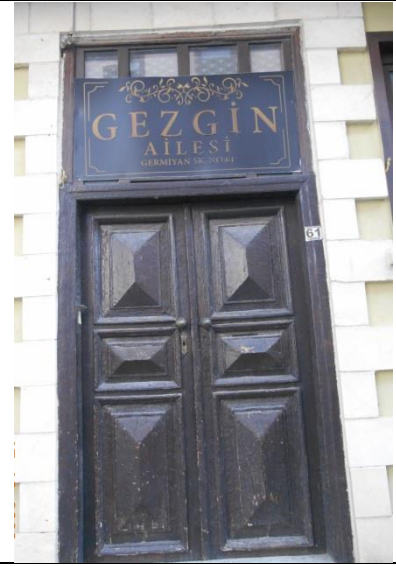
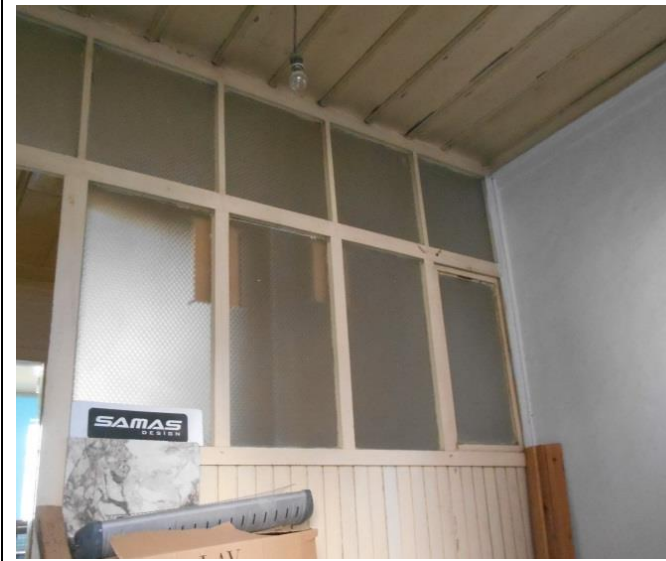
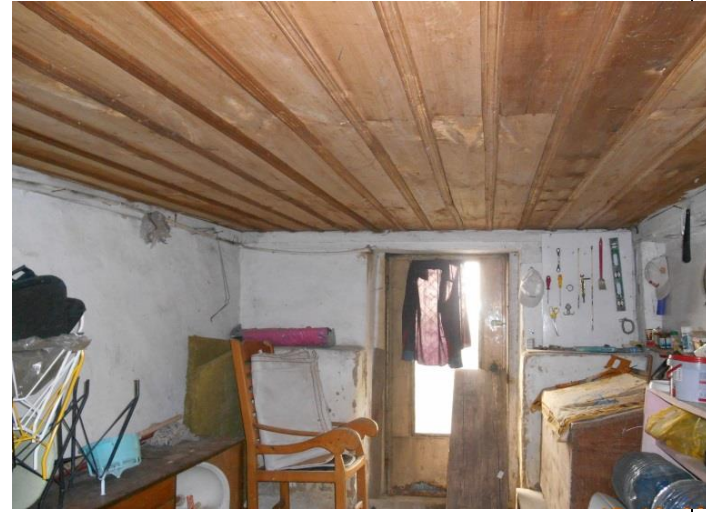
BUGÜNKÜ SAHİBİ Özel mülkiyet				BAKIMINDAN SORUMLU OLMASI GEREKEN KURULUŞ Mülk Sahibi								
YAPILAN ONARIMLAR :												
AYRINTILI TANITIM :				TEKNİK BİLGİLER								
<p>Tek katlı yapıya giriş subasman seviyesindeki çift kanatlı ahşap kapıdan sağlanmaktadır. Yapının giriş cephesinde orta kısımda çift kanatlı ahşap kapı ekseninde sağ tarafta 1 sol tarafta 2 adet pencere açıklığı yer almaktadır. Bu pencereler çift kanatlı olup kapı ile aynı malzeme ve renkte ele alınmıştır. Ön cephede kapı etrafında ve yapıyı sınırlandıran yan duvarlarda düzgün kesme taş malzeme kullanılarak ön cephe hareketlendirilmiştir. Bu bölümün devamında yine düzgün kesme taş malzemeden inşa edilmiş bahçe duvarı yer almaktadır. Yapının iç kısmında tavan ve yer döşemelerinde ahşap malzeme kullanılmış olup büyük oranda orijinalliyini korumaktadır. Alt zemin kata iniş ahşap merdivenlerle sağlanmaktadır. Merdiven korkuluklarında yine ahşap malzeme kullanıldığı görülmektedir. Alt kat da büyük oranda orijinal olmakla birlikte kısmen bakımsızdır. Bu bölümde kömürlük ve kiler olarak kullanılan odalar yer almaktadır. Odalar bir salon etrafında sıralanmıştır. Salon bölümünün merkezinde ahşap malzemeden yapılmış tek kanatlı kapıdan arkada bulunan bahçe kısmına giriş sağlanmaktadır.</p> <p>Söz konusu taşınmaz; etrafında yer alan tescilli taşınmazlarla birlikte sokak dokusu açısından bütünlük arz etmektedir.</p>				<table border="1"> <tr> <td>Su</td> <td>Elektrik</td> <td>Isıtma</td> <td>Kanalizasy</td> </tr> </table>					Su	Elektrik	Isıtma	Kanalizasy
Su	Elektrik	Isıtma	Kanalizasy									
ORJİNAL KULLANIM Konut				ORJİNAL KULLANIM								
BUGÜNKÜ KULLANIMI Konut				BUGÜNKÜ KULLANIMI								
ÖNERİLEN KULLANIMI Konut				ÖNERİLEN KULLANIMI								
HAZIRLAYANLAR Belgin DADAK Sanat Tarihçi Halime Nur YILMAZ Y. Mimar Berna ER BATMAZ Şehir Plancısı				HAZIRLAYANLAR								
Kontrol Eden: / /				Kontrol Eden: / /								
Mehmet Ali KARAKAYA MÜDÜR				Mehmet Ali KARAKAYA MÜDÜR								
YAYIN DİZİNİ :				ONAY :								
1-				EKLER :								
2-				RAPOR								
3-				FOTOĞRAF								
				RÖLÖVE PROJESİ								
				RESTORASYON PROJESİ								
				HARİTA								
				ONAY : Kütahya KVKBK'nın 24.11.2023 tarih ve 7735 sayılı kararı ile tescillidir.
