T.C.
KÜLTÜR VE TURİZM BAKANLIĞI
DIYARBAKIR KÜLTÜR VARLIKLARINI
KORUMA BÖLGE KURULU
KARAR

Toplantı Tarihi ve No. :29.02.2024-415
Karar Tarihi ve No. :29.02.2024-10413
Dosya No. :21.06.4

AVRUPA KONSEYİ	DOĞAL VE KÜLTÜREL VARLIKLARI KORUMA ENVANTERİ (D.K.V.K.E)		ENVANTER NO:
T Ü R K İ Y E	KÜLTÜR VARLIKLARI VE MÜZELER GENEL MÜDÜRLÜĞÜ	ANIT	HARİTA NO:
İLİ: DİYARBAKIR	İLÇESİ: EĞİL	MAHALLE/MEVKİ: SİNANKÖY MAH.	KORUMA DERECESİ
SOKAK VE KAPI NO:		KADASTRO: PAFTA: ADA: PARSEL: 1	ANITSAL 1 2 3
			ÇEVRESEL 1 2 3
ADI : KALKAN HAN'I	YAPTIRAN:	YAPAN:	MİMARİ ÇAĞI:
	YAPIM TARİHİ:	KİTABE: VAR	VAKFIYE:

DİYARBAKIR
EĞİL
KALKAN
KALKAN HANI VE KORUNMA ALANI

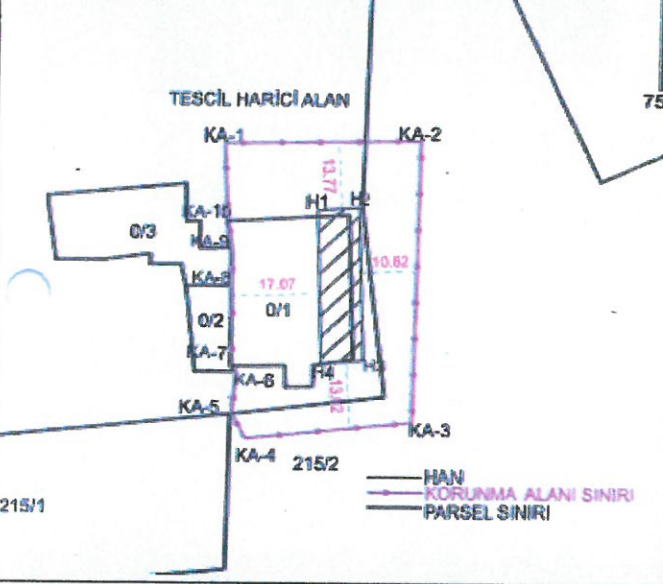
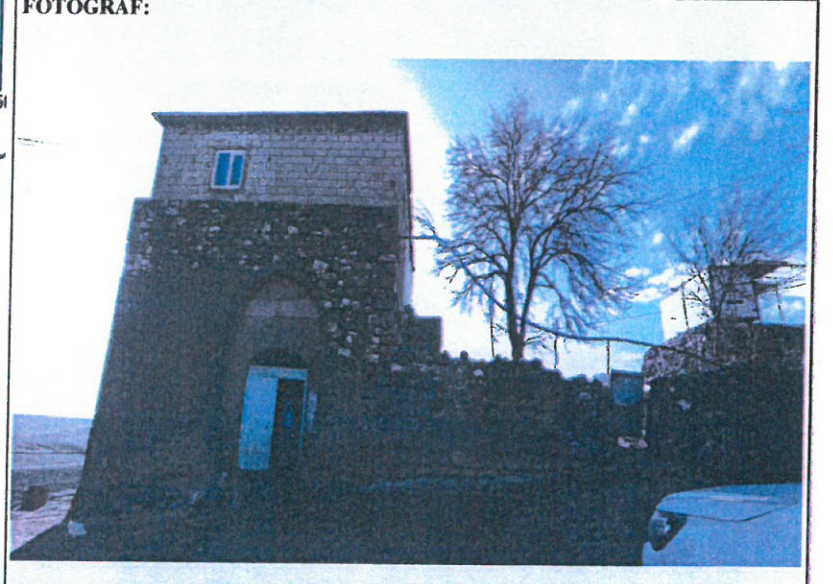
GENEL TANIM: Kalkan Han'ı, Kalkan Mahallesinde bulunmaktadır. Kalkan Han'ı kuzey-güney doğrultusunda uzanmaktadır. Kalkan Han'ı bazalt taşından inşa edilen, girişleri kesme taştan, basık kemerli 7 odadan oluşmaktadır.

KORUNMUŞLUK DURUMU: KÖTÜ	TAŞIYICI YAPI: KÖTÜ	CEPHE DURUMU: ORTA	ÖRTÜ DURUMU: KÖTÜ	İÇ YAPI DURUMU: ORTA	BEZEME DURUMU: YOK	RUTUBET DURUMU: KÖTÜ
--------------------------	---------------------	--------------------	-------------------	----------------------	--------------------	----------------------

AYRINTILI TANITIM: Diyarbakır İli, Eğil İlçesi, Kalkan Mahallesinde bulunmaktadır. Kalkan Han'ı kuzey-güney doğrultusunda uzanmaktadır. Han'a kuzeyden yuvarlak kemerli ve bu kemer içerisinde yer alan basık kemerli bir taç kapıdan girilmektedir. Kapının üst kısmında bir kitabe bulunmaktadır. Tek katlı olarak inşa edilen Kalkan Han'ının üst kısmında sonradan yapılmış bir katman bir yapı bulunmaktadır. Bu yapının duvarlarının bir kısmı briketten bir kısmı taştan yapılmıştır. Kaba Yonu, kesme ve moloz taşından inşa edilmiştir. Kalkan Han'ının içerisinde girişi basık kemerli ve keste taşından yapılmış olan 7 (yedi) adet oda bulunmaktadır. Odaların her birinde iki adet küçük pencere bulunmaktadır. Han'ın batı duvarı, doğu duvarına göre kördür, herhangi bir açıklık veya pencere bulunmamaktadır. Üst örtü sistemi kılıçlama beşik tonozdur. Han'ın iç giriş kısmında tonoz sisteminin çöktüğü ve ahşap doğramalarla kapatıldığı görülmüştür. Han'ın güney duvarında açılmalar (çatlaklar) mevcuttur. Han'ın batı kısmında bulunan kalıntılardan buranın hanın bir parçası veya müstemilatı olarak kullanıldığı tahmin edilmektedir. Han yapısı, mülkiyet sahiplerince ahır olarak kullanılmaktadır.

-Tescilli taşınmazın esaslı onarımı tamamlanıncaya kadar yapının çökme tehlikesi gösteren bölümlerinin yapıya zarar vermeyecek şekilde ahşap, çelik vb. uygun malzeme ve yöntemle desteklenmesine,

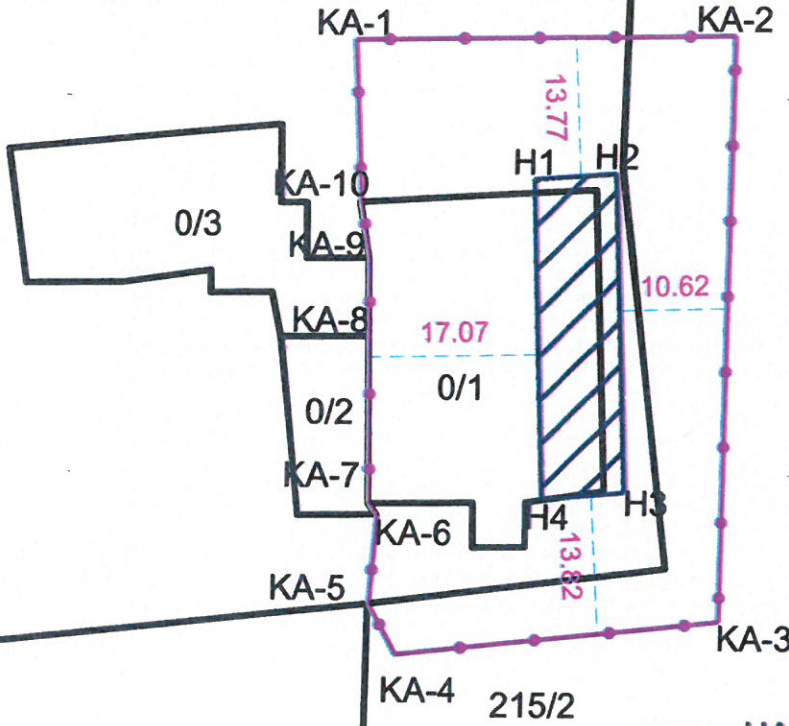
Han Ada/Parsel : 0/1, 215/2 VE TESCİL HARİCİ ALAN

— HAN
—•— KORUNMA ALANI SINIRI
— PARSEL SINIRI

Nokta No	Y	X
H1	594346.300	4224289.870
H2	594354.470	4224290.505
H3	594355.740	4224258.780
H4	594347.510	4224258.060
KA-1	594328.039	4224303.615
KA-2	594365.991	4224304.245
KA-3	594365.215	4224245.965
KA-4	594332.921	4224242.527
KA-5	594330.186	4224247.566
KA-6	594330.959	4224256.456
KA-7	594330.070	4224257.556
KA-8	594329.877	4224274.207
KA-9	594329.787	4224281.977
KA-10	594328.846	4224287.517

-2863 sayılı Kanununun 8. Maddesi kapsamında, Kalkan Han'ının korunma alanı sınırlarının ekli koordinatlı krokide işaretlendiği şekilde belirlenmesine;
