AVRUPA KONSEVİ	KÜLTÜREL VARLIKLARI KORUMA ENVANTERİ D.K.V.K.E.	ANIT	ENVANTER NO:
TÜRKİYE			HARİTA NO:
İLİ: ÇANAKKALE	İLÇESİ: GÖKÇEADA	MAHALLE-KÖY: BADEMLİ	KORUMA DERECESİ
SOKAK VE KAPINÖ:	KADASTRO PAFTA: ADA: 137 PARSEL: 106		ANITSAL
ADI:	YAPITIRAN:	YAPAN:	ÇEVRESEL
	YAPIM TARİHİ:	KİTABE:	SMÖ
			II. GRUP
			MİMARİ ÇAĞI: Erken Cumhuriyet
			VAKFIYE:

GENEL TANIMI: Çanakkale İli, Gökçeada İlçesi, Bademli Köyü, 137 ada, 106 parselde yer almaktadır.

**T.C.**  
**KÜLTÜR VE TURİZM BAKANLIĞI**  
**ÇANAKKALE KÜLTÜR VARLIKLARINI KORUMA BÖLGE KURULU**  
**K A R A R**

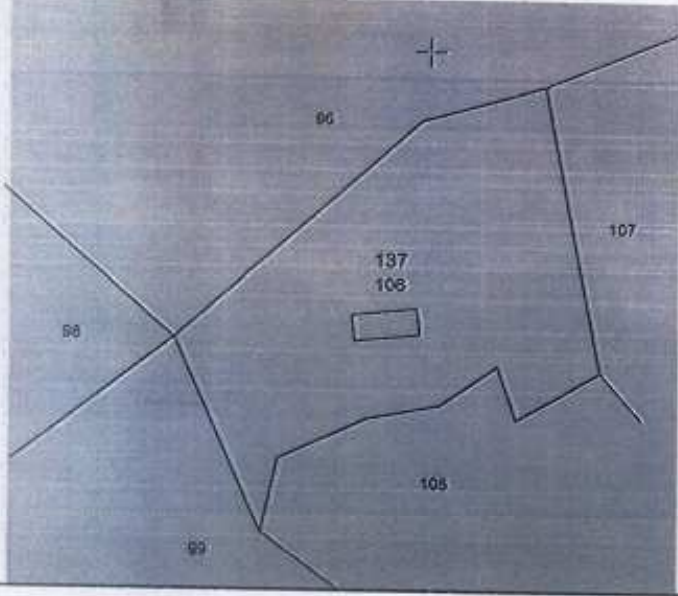
FOTOĞRAF  
TESCİLE KONU TAŞINMAZ

Parsel içerisinde iki katlı, dışarıda merdiveni bulunan, kaba yonu taş ve kesme taş malzeme ile yığma tekniğe inşa edilmiş, üzeri sıvalı, iki birimden oluşan bir yapının yer aldığı ve çatısının tamamen yıkıldığı görülmüştür. Ayrıca yapının hemen yanında harman yeri ile tek katlı ocağın yer aldığı tespit edilmiştir.
