| İLİ: ÇANAKKALE | İLÇESİ: BOZCAADA | MAHALLE KÖY: CUMHURİYET | KORUMA DERECESESİ | ANITSAL |
| ADI: ŞAPEL | YAPTIRAN: | YAPAN: | MİMARİ ÇAĞI: SON DÖNEM OSMANLI (ÜSLUP) MİMARISI (19. YÜZYIL) | ANITSAL |

ÇANAKKALE İLİ, BOZCAADA İLÇESİ, CUMHURİYET MAHALLESİ, 186 ADA, 4 PARSELDE

YER ALAN ŞAPEL'E İLİŞKİN KORUNMA ALANI HARİTASI

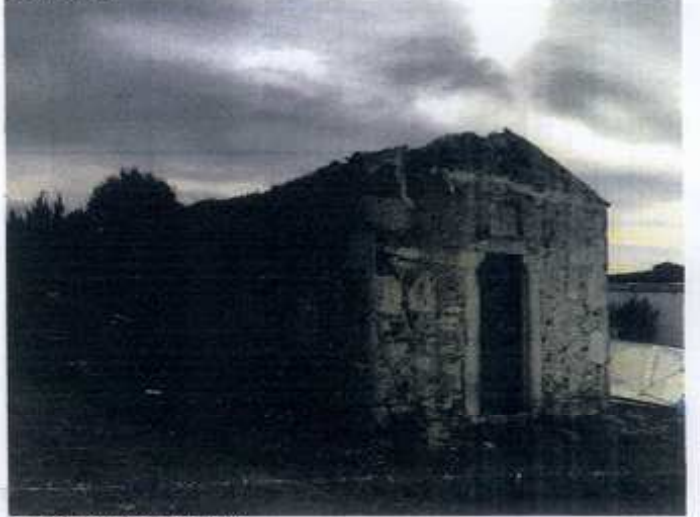
FOTOĞRAF

GÖZLEMLER: Yapının üst örtüsü çökmüş, giriş aksındaki kitabesi kırılmış, iç duvar sıvaları dökülmüş durumda olup, metruk bir vaziyettedir.

Taş kâgir şapel yapısı, kent meskûn alanın yaklaşık 1,7 km batısında Söğüklü Çeşme Mevkiinde bulunmaktadır. Doğu batı doğrultusunda uzanan şapelin doğu bölümünden ortadaki apsis için olmak üzere, yan yana üç niş ile orta aksın üst bölümünde bir dikey dikdörtgen pencere yer alır. Köşelerde düzgün büyük blok taşların bulunduğu şapelin beden duvarlarında kaba yonu taş kullanılmıştır. Pencere ve kapıları blok taş sövelerden oluşmakta olup, kuzey ve güney cephe pencere açıklıkları lokma demirle kapalıdır. Yapı beden duvarlarında yer yer mermer şipolyen malzemede görülür. Kırmızı çatıya sahip üst örtü çatı sistemi günümüze ulaşmamıştır. Giriş kapısının üst bölümünde harman tuğlaları ile oluşturulmuş bir niş içerisinde kırık taş levha bulunmaktadır. 1862 yılının yazılı olduğu bu taş, yapının inşa dönemi malzeme ve kurgusu ile de uyumludur. Şapel yapısı muhtemelen bu yüzyıllarda bağcılığın yoğun olduğu dönemlerde aktif olarak kullanılmış olmalıdır. Şapel malzeme özellikleri ile Bozcaada geleneksel bağcılık faaliyetlerinin önemli bir unsuru olması sebebiyle önemlidir.

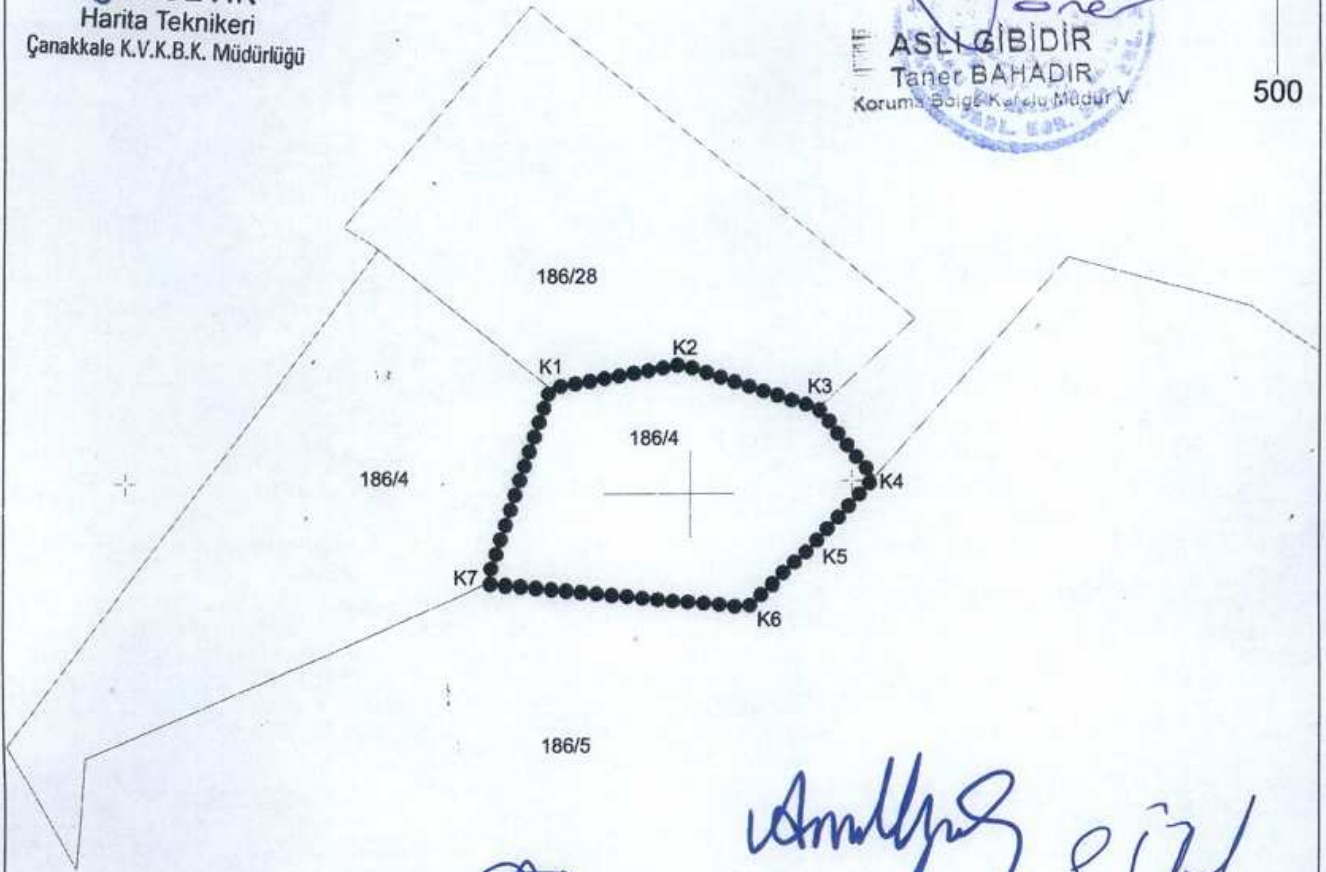
— KADASTRAL PARSEL SINIRI

●●●●● KORUNMA ALANI SINIRI

KORUNMA ALANI SINIR KOORDİNATLARI
