T.C.
KÜLTÜR VE TURİZM BAKANLIĞI
EDİRNE KÜLTÜR VARLIKLARINI
KORUMA BÖLGE KURULU
K A R A R

AVRUPA KONSEYİ	KÜLTÜREL VARLIKLARI KORUMA ENVANTERİ	K.V.K.E.	ANIT	ENVANTER NO:
TÜRKİYE	KÜLTÜR VARLIKLARI VE MÜZELER GENEL MÜDÜRÜĞÜ			
İLİ: EDİRNE	İLÇE: MERKEZ	MAHALLE KÖY: KARAAĞAÇ-GÜMRÜK YOLU ÜZERİ VEYA MEVKİ:	KORUMA DERECESİ:	1 2 3 ANITSAL ÇEVRESEL
SOKAK VE KAPI NO :	KADASTRO: PAFTA: ADA: 927 PARSEL: 13 ve 35	YAPAN:	MİMARİ ÇAĞI (ÜSLUP): Osmanlı Dönemi	
ADI: Karaağaç Maşatlığı	YAPTIRAN:	KİTABE:	VAKFIYE:

ADI: 927 ADA 13 VE 35 PARSEL MEZARLIK ALANI VE KORUNMA ALANI

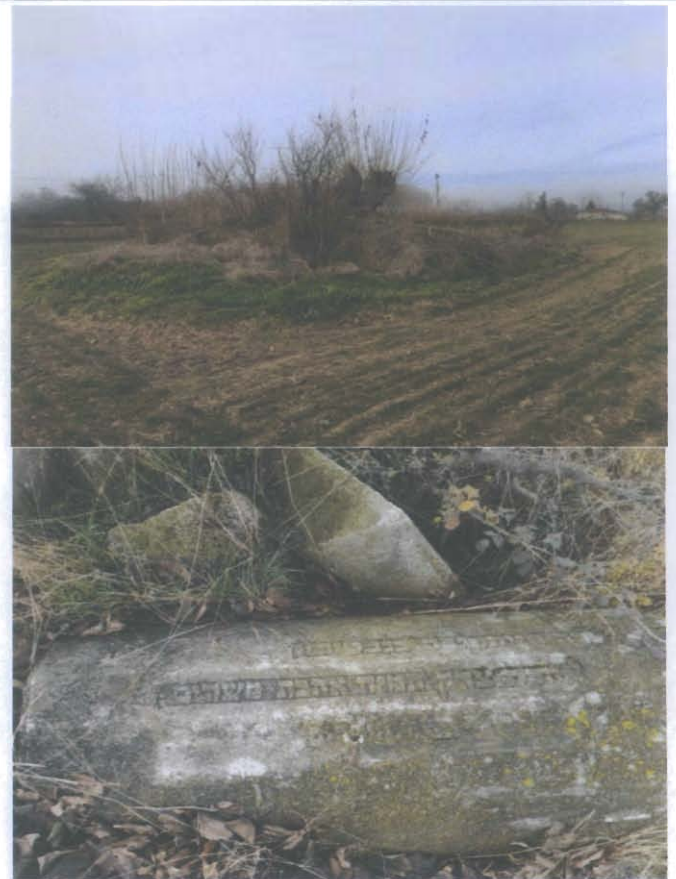
FOTOĞRAF :

GENEL TANIMI: Edirne Yahudi cemaatinin varlığı Bizans dönemine kadar inmektedir. Cumhuriyet dönemine kadar etkin bir nüfusa sahip olan Yahudi Cemaati çeşitli olaylar ve durumlar nedeniyle göç etmiş ve günümüzde nüfus etkinliği kalmamıştır. Genel olarak Yahudi mezarlıklarında kullanılan mezar taşları, 17.yy'la kadar çoğunlukla taş iken sonrasında mermer kullanımı artmıştır. Mezar taşlarının üzerine işlenen yazıt ve süslemeler kazıma tekniğiyle yapılmaktadır. Yazıtlarda kullanılan dil ise 20.yy başlarına kadar İbranice olmuştur. İnançları (Sefaradlar) gereği mezar taşları, mezara dikey değil de yatay olarak konulmaktadır. Bu gelenek ve gereklilik mezar taşlarının formal yapılanmasını da büyük ölçüde belirlemiştir. Karaağaç Maşatlığı, Karaağaç mahallesinin birkaç yüz metre kuzeybatısında bulunmaktadır. Metruk haldeki mezarlıkta çeşitli yazıt ve süslemelere sahip mezar taşları bulunur. Mezartaşları dağınık haldedir.

GÖZLEMLER: Mezarlık bakımsız ve dağınık haldedir. Çevresinde tarımsal faaliyetler yapılmakta ve bu faaliyetlerle birlikte diğer beşeri tahribata açık konumdadır. Etrafının çevrilerek fiziki güvenlik önlemlerinin alınması gerekmektedir.

Karaağaç'ta tespit edilen Yahudi Mezarlığı, Trakya Üniversitesi Eğitim Fakültesi civarında bulunan büyük maşatlıktan sonra günümüze kısmen ulaşabilen ikinci Yahudi mezarlığıdır. Mezarlık, Karaağaç mahallesinin takriben 1 km kuzeybatısında, Pazarkule gümrük yolu üzerindedir. Mezarlık alanı yoğun bitki örtüsü altındadır. Alanda bulunan mezar taşları, yerlerinden oynatılmış ve dağınık halde bulunmaktadır. Semerdam formulu, yatay dikdörtgen formulu ve sütunvari formunda oldukları seçilebilen mezar taşlarında, yazıt ve süsleme detaylarına rastlansa da yoğun bitki örtüsü altında kalmaları, kısmen dolgu toprak altın olmaları ve özgün konumlarından bulunmayışlarından dolayı tam olarak görülememiş, detaylı inceleme ve belgeleme çalışması yapılamamıştır. Mezarlık alanı beşeri tahribata açık olduğundan, çevrelenerek fiziki güvenlik önlemlerinin alınması gerekmektedir.

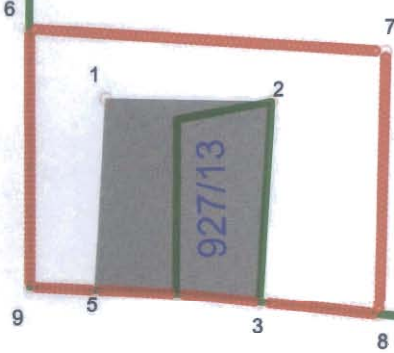
MEZARLIK ALANI VE KORUNMA ALANI KOORDİNAT

"KORUNMASI GEREKLİ KÜLTÜR VARLIĞIDIR"
927 ADA 13 PARSEL (TAMAMI)
927 ADA 35 PARSEL (BİR KISMI)
