T.C.
KÜLTÜR VE TURİZM BAKANLIĞI
ADANA KÜLTÜR VARLIKLARINI KORUMA BÖLGE KURULU
KARAR

MERSİN İLİ, TOROSLAR İLÇESİ, ÇELEBİLİ MAHALLESİ 1132 NUMARALI PARSEL İLE AKDENİZ İLÇESİ, İĞDIR MAHALLESİ, 177 ADA 1 NUMARALI PARSELDE BULUNAN 1. DERECE ARKEOLOJİK SİT ALANI KORUMA VE KULLANMA KOŞULLARI:

ÇELEBİLİ İĞDIR 1. DERECE ARKEOLOJİK SİT ALANI TESCİL HARİTASI

AVRUPA KONSEYİ	DOĞAL VE KÜLTÜREL VARLIKLARI KORUMA ENVANTERİ	D.K.V.K.E.	SİT	HARİTA NO:
TÜRKİYE	KÜLTÜR VARLIKLARI VE MÜZELER GENEL MÜDÜRLÜĞÜ			
İLİ :	MERSİN	İLÇESİ : TOROSLAR-AKDENİZ	MAHALLE KÖY VEYA MEVKİİ : ÇELEBİLİ-İĞDIR	KADASTRO :
ADI :	1. DERECE ARKEOLOJİK SİT ALANI			PAFTA: ADA: PARSEL:
				1132 Parsel 177 ada 1 Parsel

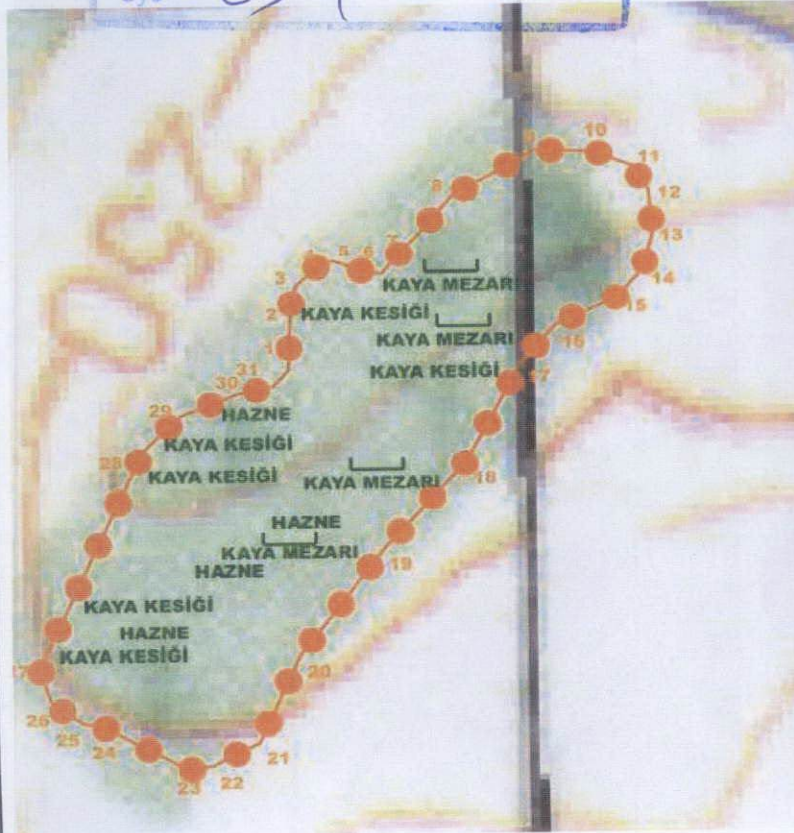
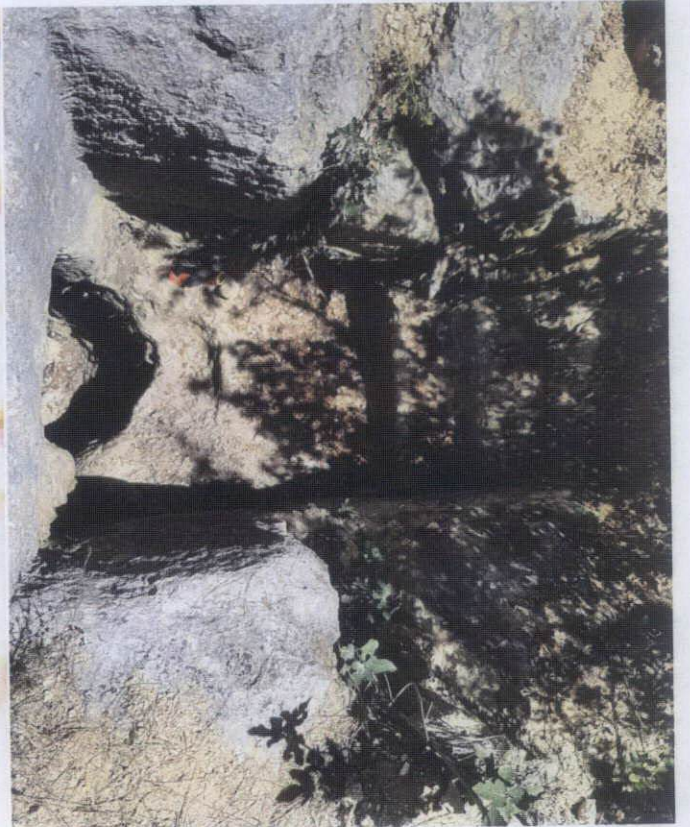
LEJANT

KAYA MEZARI

1. DERECE ARKEOLOJİK SİT
KADASTRAL PARSEL SINIRI

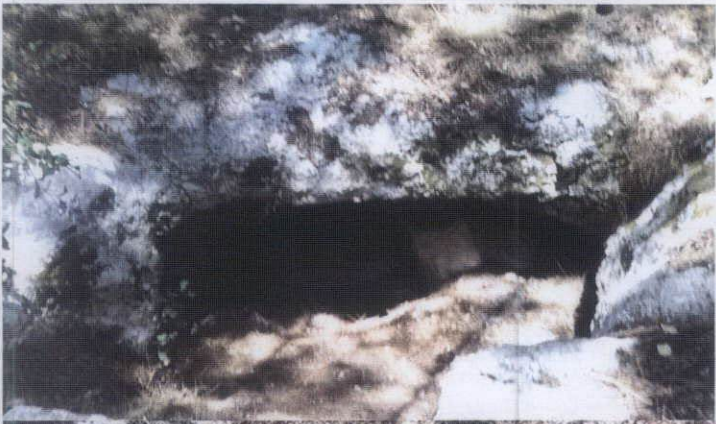
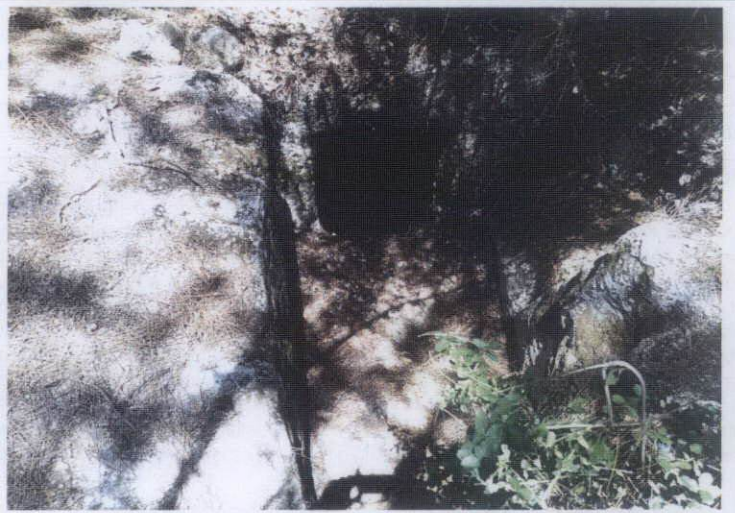
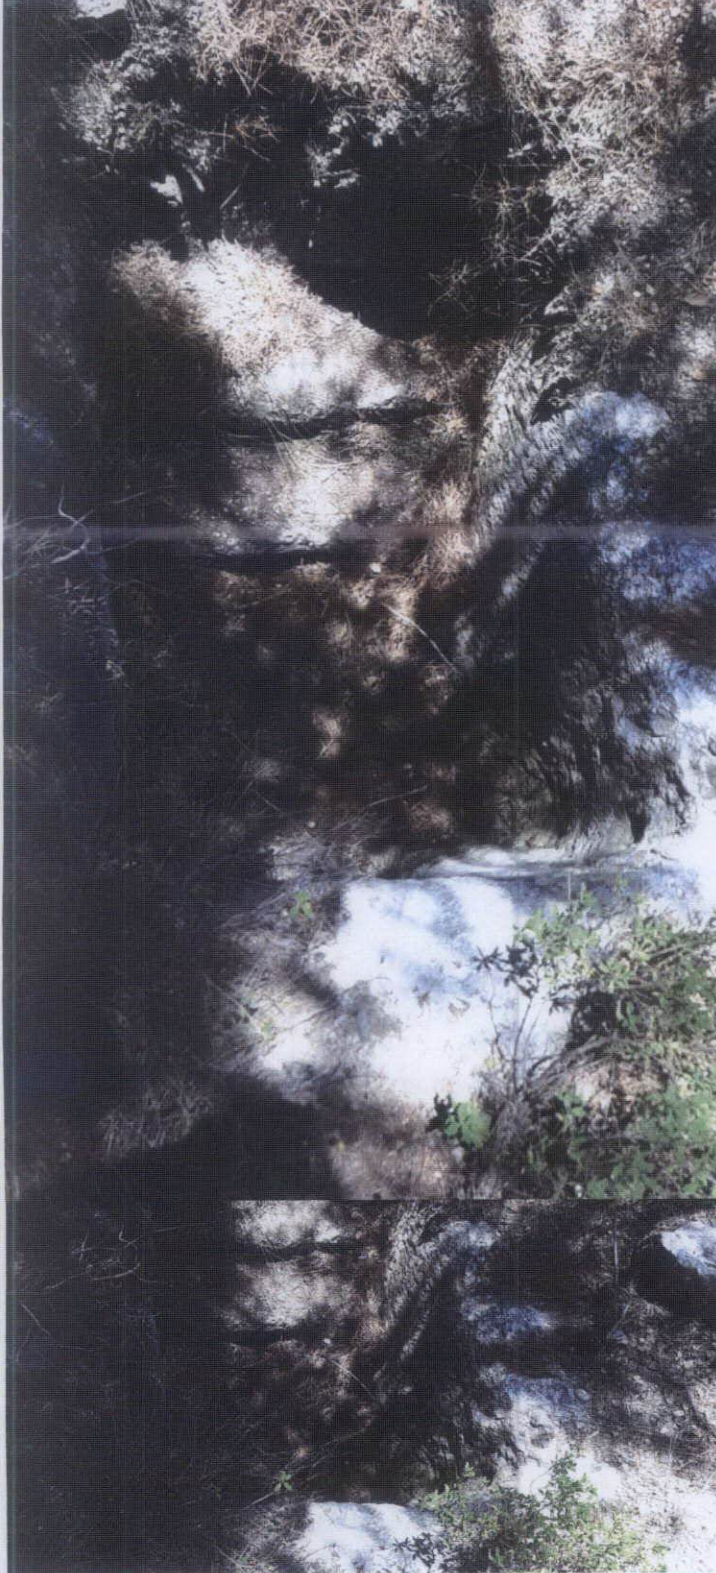
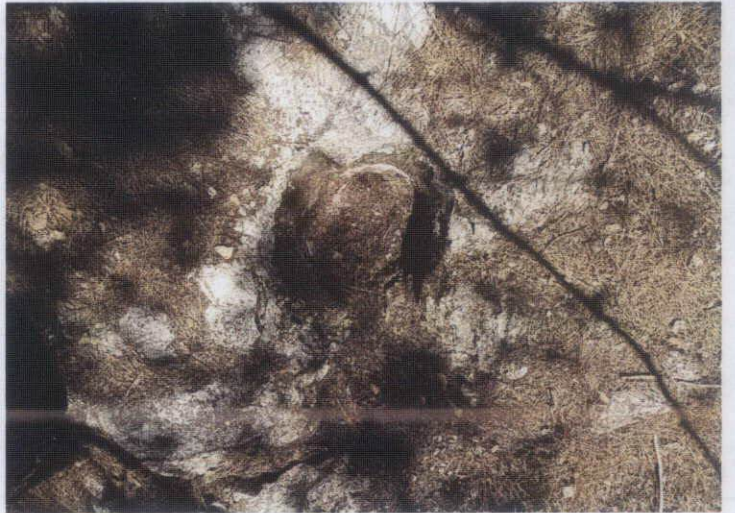
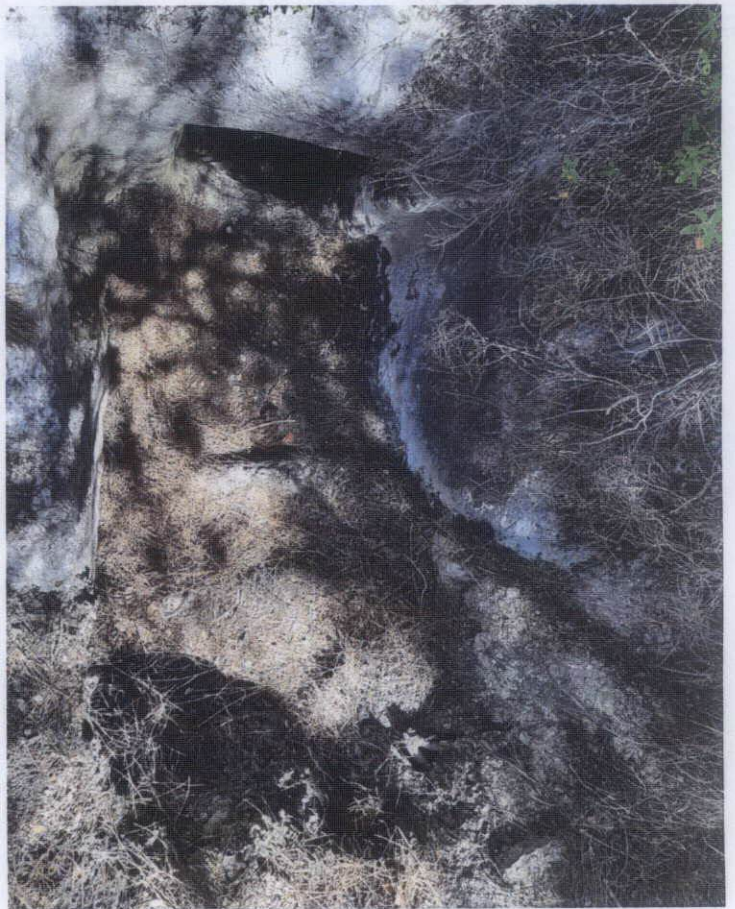
HARİTALAR, FOTOĞRAFLAR :

GENEL TANIM : Nekropol

Mersin ili, Toroslar ilçesi, Çelebili Mahallesi, 1132 parselin ve Akdeniz ilçesi, İğdir Mahallesi 177 ada 1 numaralı orman parselin üst üstte çakıştığı ve söz konusu alanın, BN Hotel Thermal & Wellness'in 320 m kuzeyinde kayalık, makilik ve ağaçlarla kaplı bir alanda yer aldığı gözlemlenmiştir. Topoğrafyanın uygun olduğu konumlarda, kireç taşı ana kayaya oyulmuş dromoslu mezarlar, hazneler ve kaya kesikleri tespit edilmiştir. Tespit edilen mezarların girişlerinin güney cephede olduğu ve bu aşamada belirli bir yön birliğinin olduğu söylemek mümkündür. Girişlerin önünde ana kayaya oyulmuş dolgu toprak ve bitki örtüsünün izin verdiği ölçüde görüldüğü kadariyle yaklaşık 2 x 1 m ebatlarındaki dromosların olduğu ve dikdörtgene yakın mezar girişlerine uzanan basamakların olduğu anlaşılmaktadır. Mezarların yakın çevresinde mezarlarla bağlantılı olduğu anlaşılan libasyon için kullanılmış haznelerin (piscinae) olduğu gözlemlenirken, bazı noktalarda sadece hazneler tespit edilmiş olup herhangi bir mezarla bağlantısı kurulamamıştır. Bunun nedeni olarak zaman içerisinde dolgu toprak ile mezarın/mezarların üzerlerinin tamamen kapanmış olabileceği ihtimali yüksek olasıdır. Mezarların girişlerinin bitki ve toprak ile kaplı olması nedeniyle içerlerine girilememiştir. Bu nedenle mezar içlerindeki detaylar hakkında bilgimiz bu aşamada olmamakla birlikte tipolojik olarak bölgedeki benzer örneklerinden yola çıkarak içerisinde birden fazla ölünlün yatırıldığı, arcosolium şeklinde ya da sade klinelerin olduğunu düşünmek mümkündür. Ayrıca alanda farklı noktalarda kaya kesikleri izlerine rastlanılmıştır. Kaya kesim işleminin yarım kaldığı anlaşılmış olup, başka mezarlar için yapılan bir çalışma mı yoksa farklı alanlarda kullanılmak adına taşların çıkarılmaya mı çalışıldığı bu aşamada soru işaretidir.

ŞİMDİKİ TEHLİKELER : Kaçak kazı, beşeri faaliyetler

ÖNERİLEN KORUMA : 1.Derece Arkeolojik Sit Alanı
