TC  
KÜLTÜR ve TURİZM BAKANLIĞI  
Trabzon Kültür Varlıklarını Koruma Bölge Kurulu

KARAR

| ADI: KİLİSE KALINTISI | YAPTIRAN: - | YAPAN: - | MİMARİ ÇAĞI: 19.yy | |

REVİZYON:TKTVKK 13.12.1999 tarih ve 3635 sayılı kararıyla tescillenen Kilise Kalıntısının revize tescil fişidir.

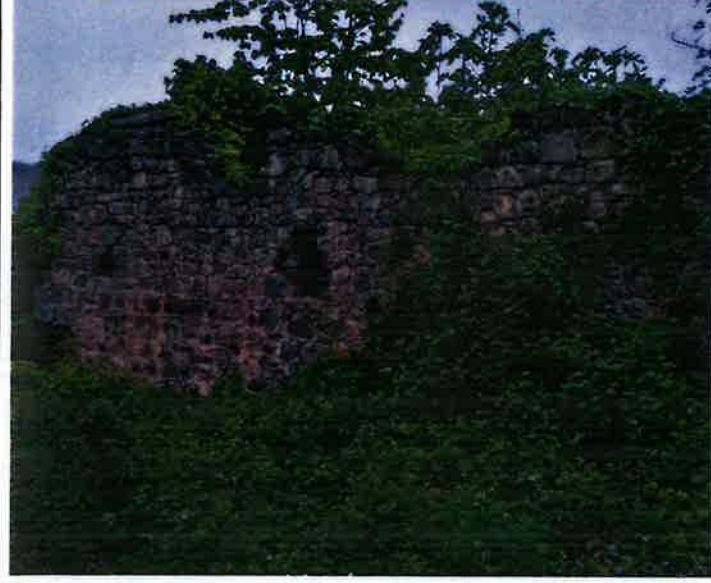
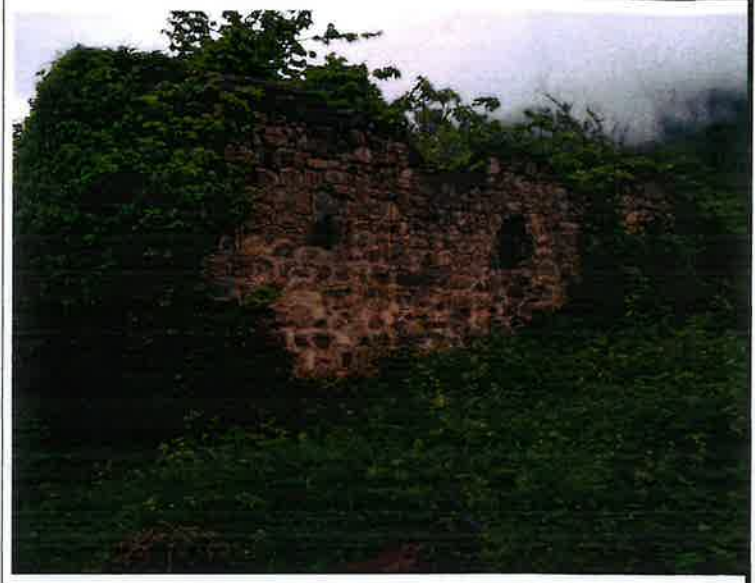
GENEL TANIM: Trabzon Kültür ve Tabiat Varlıklarını Koruma Kurulunun 13.12.1999 tarih ve 3635 sayılı kararıyla tescillenmiştir. Kilise oldukça tahrip olmuş durumda olup muhtemelen üzeri kemer tonozludur.

GÖZLEMLER: Yıpranmış ve çatısı yıkılmış durumdadır.

Kilise oldukça tahrip olmuş durumda olup muhtemelen üzeri kemer tonozludur. Çatısı yıkılmış durumdadır, iç kısmında bitkiler yer almakta olup, içerisine girilememiştir. 3 nefli ve 3 apsislidir. Fresk kalıntılarına rastlanmıştır.
