**T.C.**  
**KÜLTÜR VE TURİZM BAKANLIĞI**  
**EDİRNE KÜLTÜR VARLIKLARINI**  
**KORUMA BÖLGE KURULU**  
**K A R A R**

**Toplantı Tarihi ve No : 25.12.2024 - 468**  
**Karar Tarihi ve No : 25.12.2024 - 10610**

AVRUPA KONSEYİ		KÜLTÜREL VARLIKLARI KORUMA ENVANTERİ K.V.K.E		ANIT	ENVANTER NO :	
TÜRKİYE					HARİTA NO:	
İL: Tekirdağ		İLÇESİ: Malkara	MAHALLE KÖY: Şahin VEYA MEVKİ:	KORUMA DERECESİ	ANITSAL	1
SOKAK VE KAPI NO:		KADASTRO: PAFTA: ADA: 149 PARSEL:2 (e: 138)			ÇEVRESEL	0
ADI: Şahinköy Kilisesi		YAPTIRAN:	YAPIM TARİHİ:	YAPI TÜRÜ: Dini	AYKIRI	0
		YAPAN:	KİTABE:	MİMARİ ÇAĞI: 18.yy	VAKFIYE:

TESCİLLİ 149 ADA 2 PARSEL METRUK KİLİSE KORUNMA ALANI

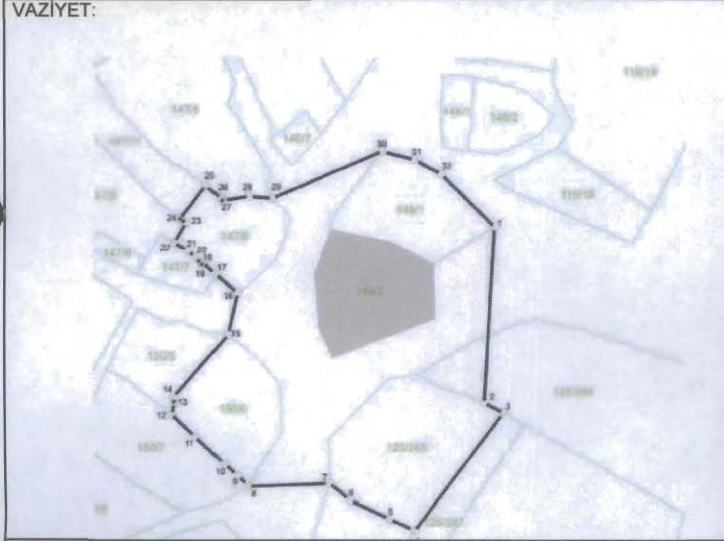
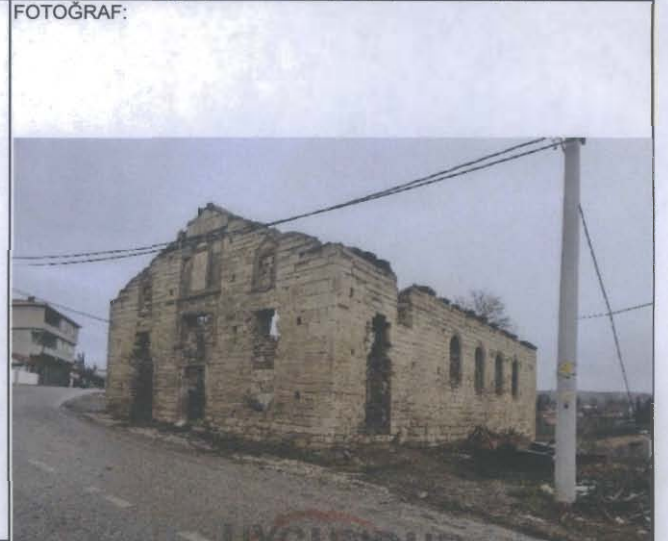
GENEL TANIMI: Tekirdağ İli, Malkara İlçesi, Şahin Mahallesi'nde yer almakta olup, doğu batı aksında uzanan doğu batı doğrultusunda uzanan apsisli dışardan belli olan duvarları düzgün kesme taşlı, üst kiremit örtülü bir plan göstermekte iken daha sonraki dönemlerde bina ikiye bölünerek yarısı camii yarısı da okul olarak kullanılmıştır.

KORUMA DURUMU	A	İYİ	TAŞIYICI	A	DIŞ YAPI	A	ÜST YAPI	A	İÇ YAPI	A	SÜSLEME ELEMANLARI	A	RUTUBET	A	YOK	
	B	ORTA		B	B	B	B	B	B	B	B	B	B	B	B	İZİ VAR
	C	FENA		C	C	C	C	C	C	C	C	C	C	C	C	ÖNEMLİ

AYRINTILI TANIM: Kilise, doğu- batı yönünde uzanan kesme taş ile inşa edilmiş bir Bizans kilisesidir, apsis kısmı yıkılmış ve yıkılan kısmı sonradan taş örgü ile kapatılmıştır, bema kısmının da bu sebeple tahrip edildiği gözlemlenmiştir. Bema kısmının iki yanında bulunan postaforon nişlerinin özgünlüğü korumaktadır. Yapının nacsu ve nartexi ayakta. Nartex kısmına dikdörtgen bir kapıdan giriş yapılmaktadır. Daha sonra bu kapı, harç hatıl kullanılarak bölünmüş ve giriş kapısının boyutu küçültülmüştür. Giriş kapısının iki yanında birer adet dikdörtgen formlu pencere yer almaktadır. Giriş kapısının üzerinde üçgen alınlıklı bir pencere yer almakta olup, pencerenin üçgen alınlığı farklı renkteki taşlar ile oluşturulmuştur. Kapının üzerinde yer alan pencerenin iki yanında yine birer adet daha küçük formlu üçgen alınlıklı pencere bulunmaktadır. Güneydoğu kısmına sonradan konumlandırılan bir mihrap bulunmaktadır. Sonraki yıllarda camii olarak kullanıldığını kanıtlar niteliktedir. Kilisenin çatısının tamamen çökmüş olduğu görülmüştür.

\*Tescilli Kiliseye ait tahribatın, can ve mal kaybının önlenmesi amacıyla Koruma Yüksek Kurulunun 05.11.1999 tarih ve 660 sayılı İlke Kararı doğrultusunda gerekli fiziki ve güvenlik önlemlerinin KUDEB denetiminde Belediyesi sorumluluğunda alınmasına,

\*Tescilli taşınmaza ait rölöve, rstitüsyon ve restorasyon projelerinin hazırlanarak Kurulumuza sunulmasına karar verildi.

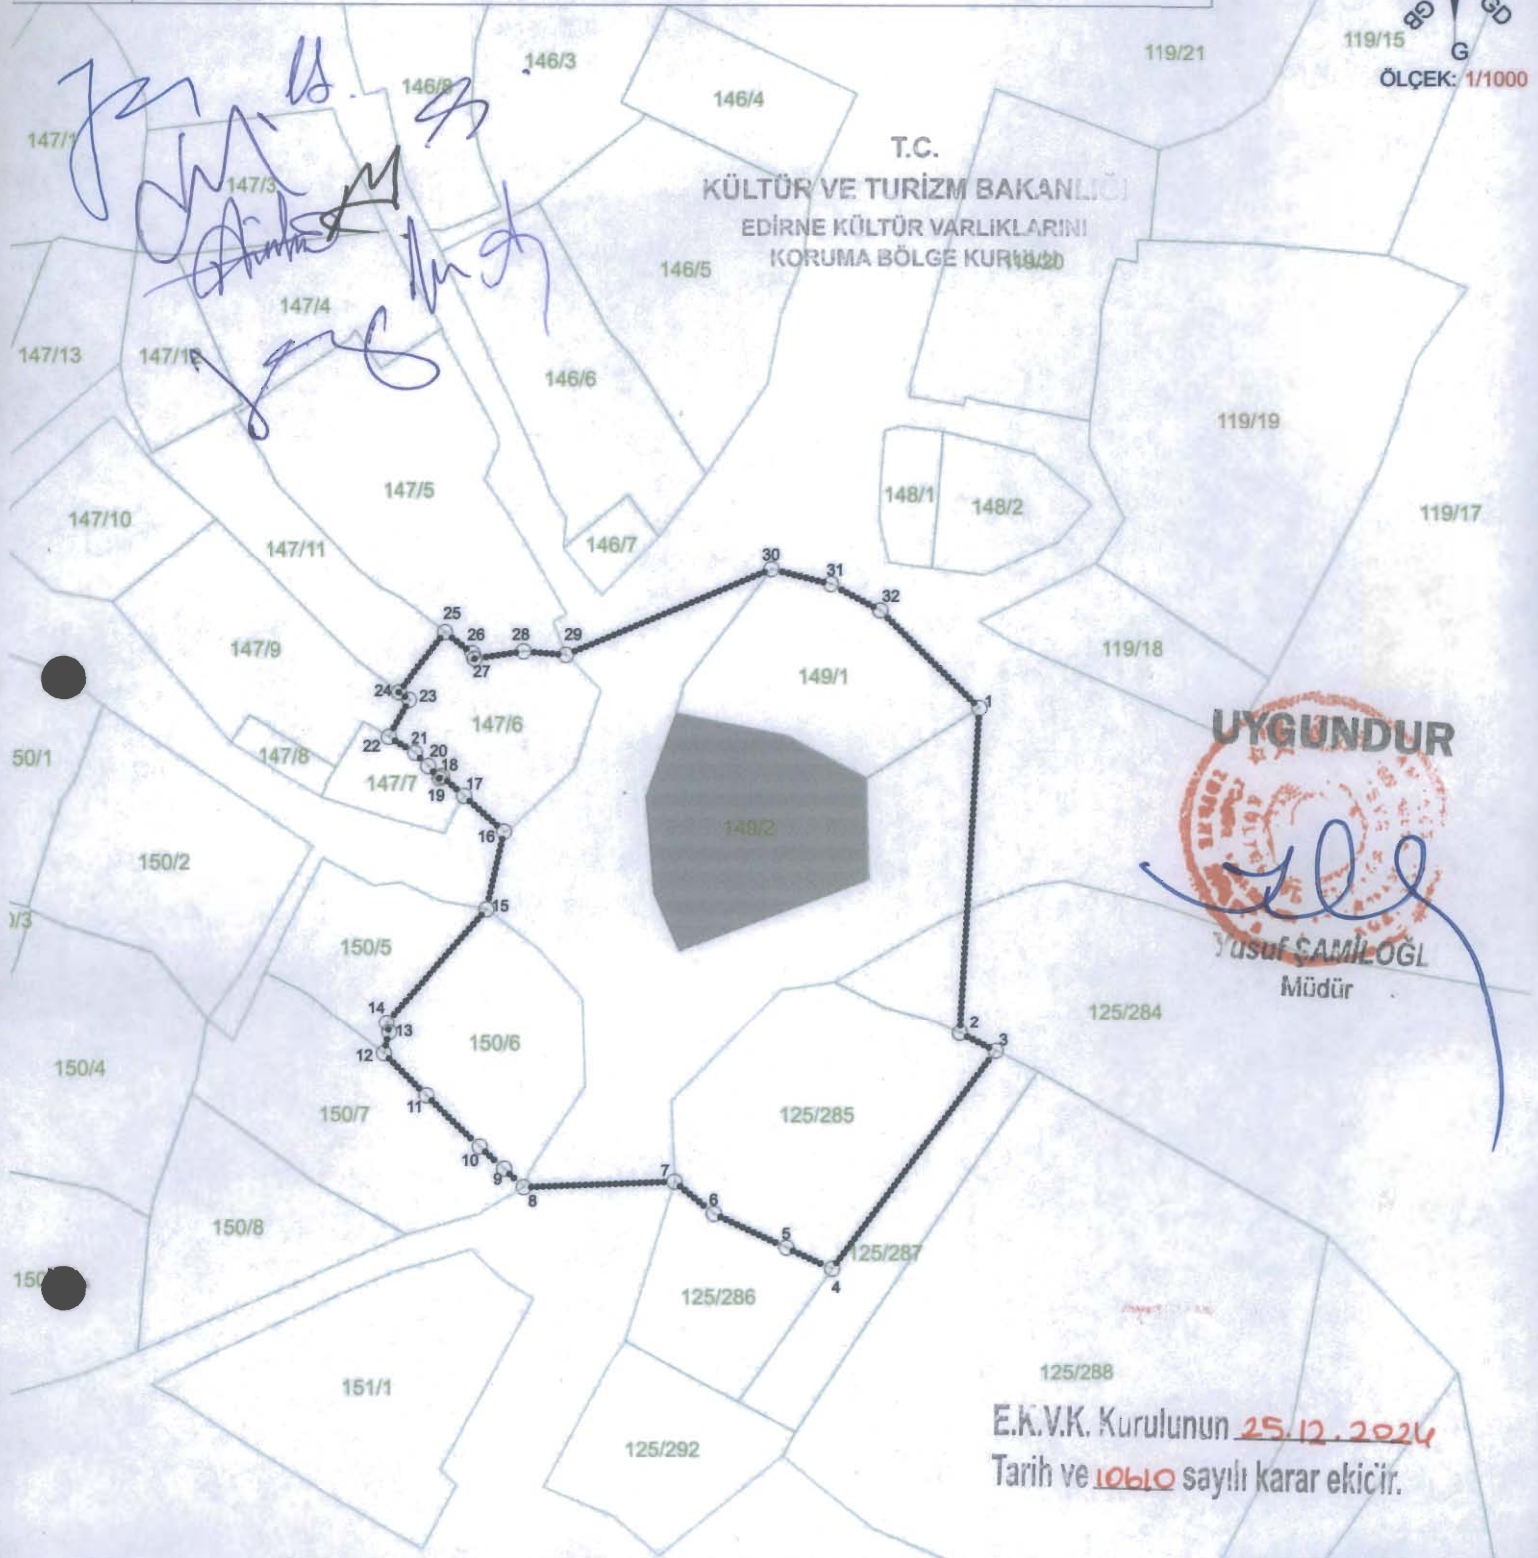
• Tekirdağ İli Malkara İlçesi Şahin Mahallesi 147 ada 6 pars 150 ada 6 parsel, 149 ada 1 ve 2 parseller, 125 ada 285 parselin tamamı, 125 ada 284 parselin bir kısmı korunma alanında kalmaktadır.
