| AVRUPA KONSEYİ | KÜLTÜREL VARLIKLARI KORUMA ENVANTERİ | D.K.V.K.E. | ANIT | ENVANTER NO: |
| ADI: ŞAPEL | YAPTIRAN: | YAPAN: | MİMARİ ÇAĞI: 20.YY. BAŞLARI (ÜSLUP) - | A.M.Ö. |

ÇANAKKALE İLİ, GÖKÇEADA İLÇESİ, CUMHURİYET MAHALLESİ, 178 ADA, 1 PARSELDE Kİ

ŞAPELE İLİŞKİN KORUNMA ALANI HARİTASI

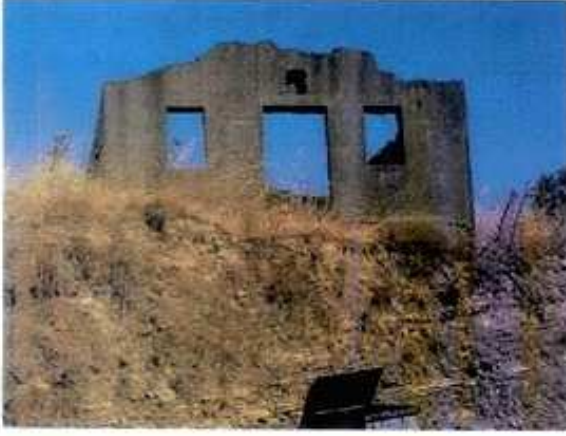
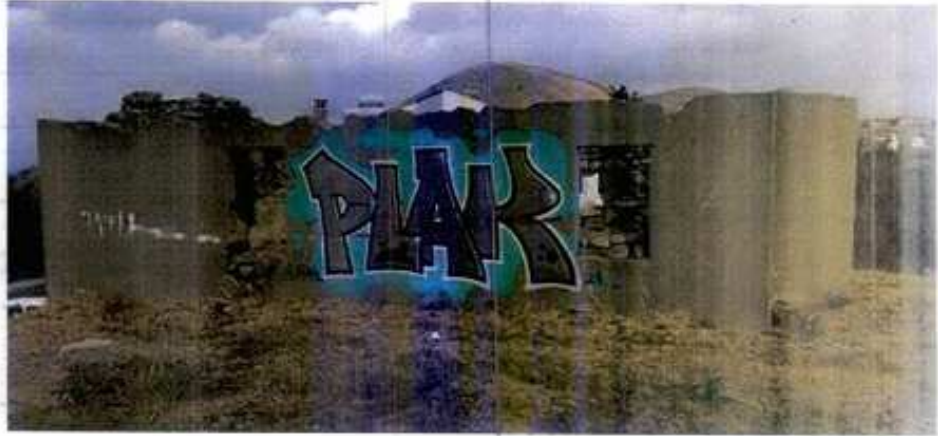
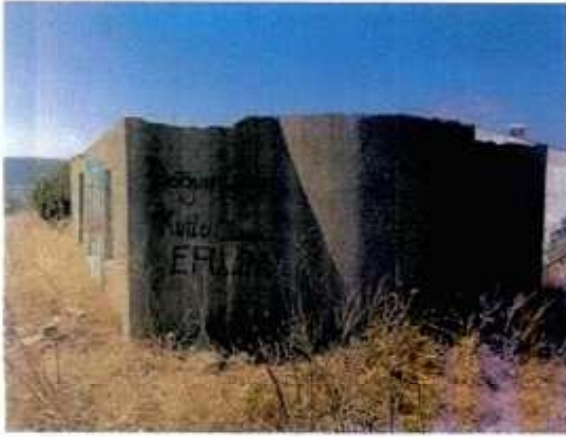
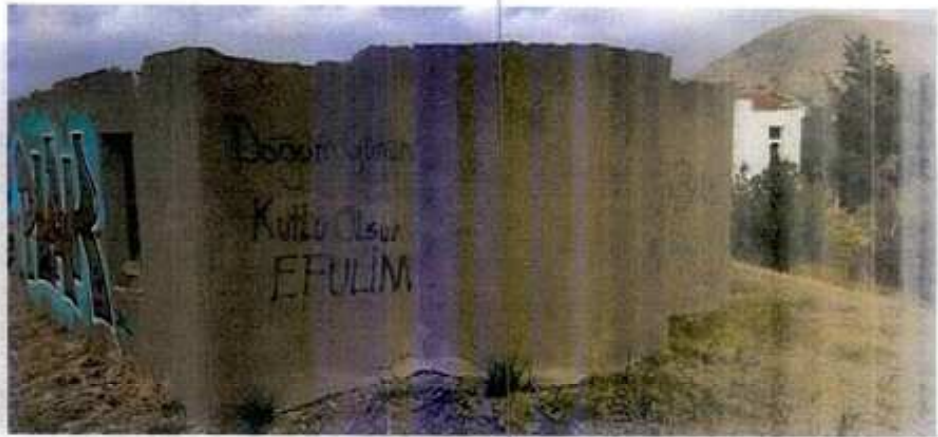
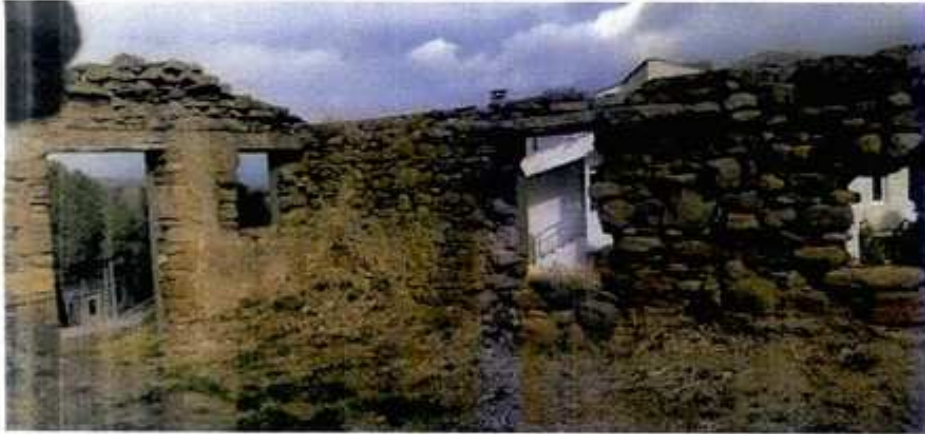
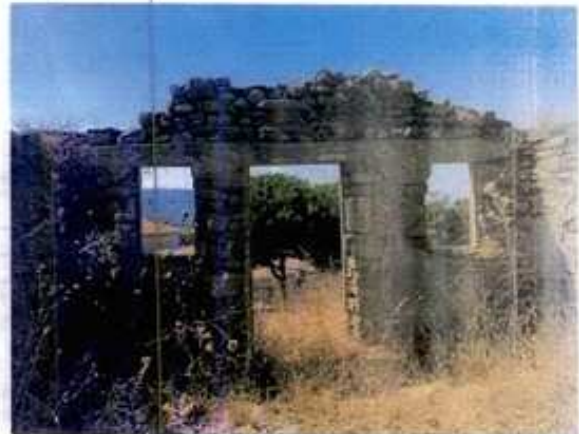
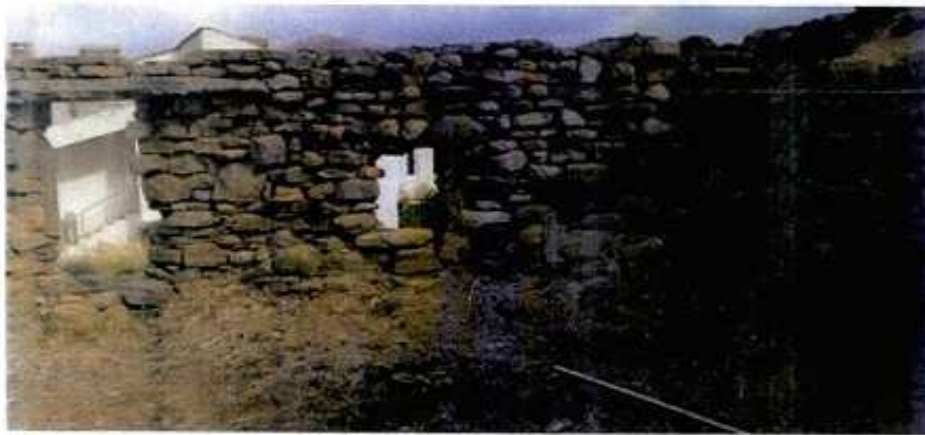
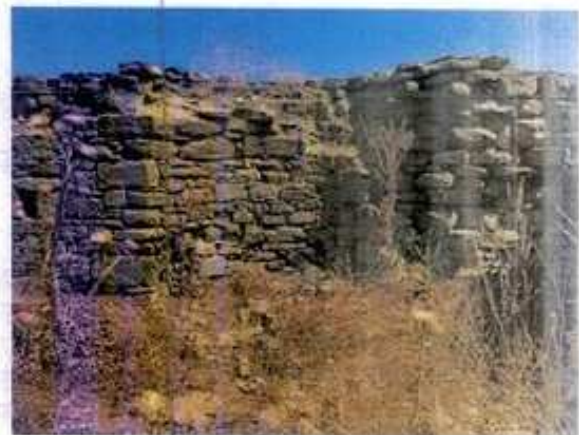
GÖZLEMLER: Yapının genelinde zamana bağlı malzeme kayıpları, deformasyonlar görülmekle birlikte üst yapı örtüsü tamamen yok olmuş olup günümüzde kullanılmaması sebebiyle doğal ve yapay tahribata maruz kalmıştır.

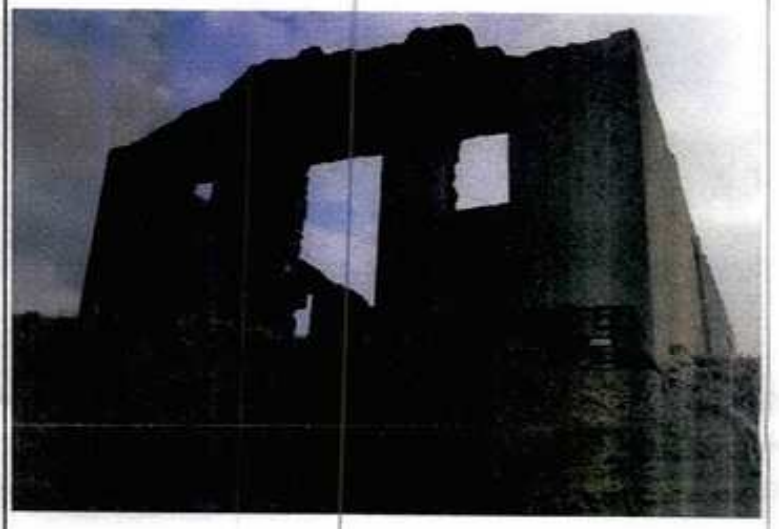
FOTOĞRAF:

AYRINTILI TANIM: Gökçeada İlçe merkezi içerisinde bulunan doğal kayrak taşından yığma sistemde inşa edilen yapı, tek kattan oluşmaktadır. Dikdörtgen formlu yapıya giriş batı cephesinin orta aksından yine dikdörtgen formlu bir kapı açıklığından sağlanmaktadır. Kapının her iki yanında simetrik konumlanan pencere açıklıkları, kuzey ve güney cephelerde ise karşılıklı ikişer pencere açıklığı yer almaktadır. Yapının doğu cephesinde dışa taşkın yarım apsidal formda bir apsis ve aynı aksta batı cephede ise örtü alınlığında dikey küçük bir niş ve bulunmaktadır. İç mekan tek nefli bir mahalden oluşmaktadır. Halihazırda kısmen toprak ve moloz kalıntıları ile dolu olan zeminde taş döşeme ve seki izleri ile pencereler ve kapı üzerinde yakın dönemde yapıldığı anlaşılan demir donatılı beton lentolar görülmektedir. Bina bahsedilen malzeme, inşa kurgusu ve yerel mimari tasarımı ile Gökçeada şapel tipolojisini yansıtmakla birlikte kent dokusuna katkı sağlamaktadır.

ÖNERİLEN KULLANIMI: ŞAPEL
