**T.C.**  
**KÜLTÜR ve TURİZM BAKANLIĞI**  
**Trabzon Kültür Varlıklarını Koruma Bölge Kurulu**

**KARAR**

Trabzon ili, Maçka ilçesi, sit alanı dışında, Maliye Hazinesi ve özel mülkiyete ait, Alataş Mahallesi, 113 ada 37 parselde yer alan tescilli çeşmenin, koruma grubunun I (bir) olarak belirlenmesine,

| ADI: ALATAŞ MAHALLESİ ÇEŞMESİ | YAPTIRAN: - | YAPAN: - | MİMARİ ÇAĞI: 19.yy. sonu | | | | |

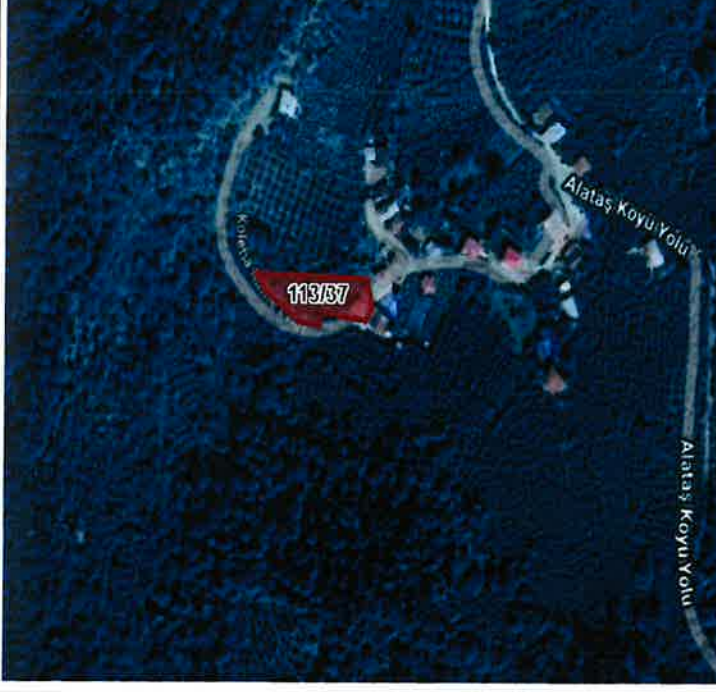
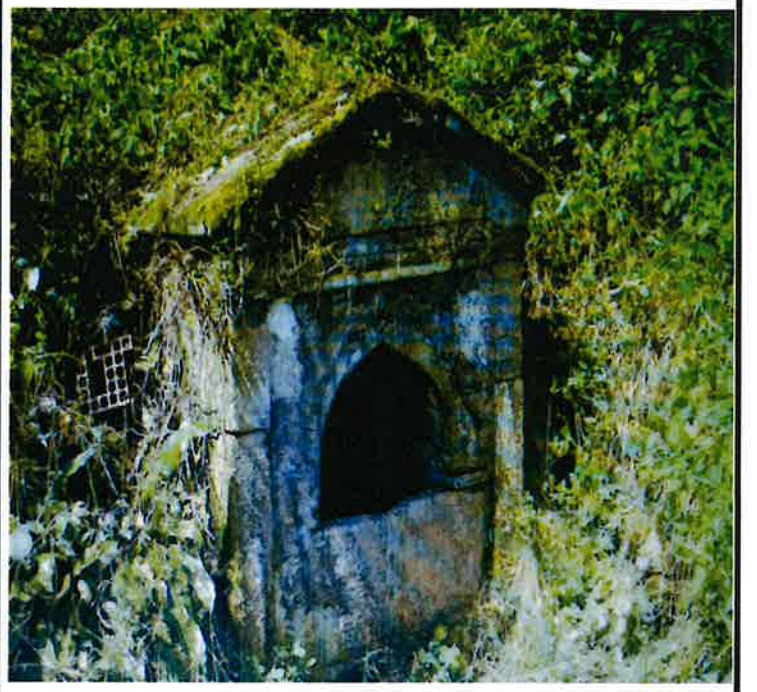
**GÖZLEMLER:** Sağlam durumda olup bakımsızdır.

Alataş Mahallesi içinde tarla içerisinde bulunmaktadır. Çeşme 130x1750 cm. ölçülerinde olup kırma çatılı ve üçgen alınlıklıdır. Alınlıktan gövdeye doğru silmelerle inilerek hareket sağlanmıştır.

Düzgün kesme taştan inşa edilen çeşme sağlam durumda olup yer yer çimento harcı ile sıvanarak sağlamlaştırılmıştır. Çeşme zamanla arazi içerisinde toprak seviyesinin yükselmesi nedeniyle kod seviyesinin altında kalmıştır.

Çeşmenin kitabesi bulunmamaktadır. Söz konusu çeşmenin içerisinde su toplama havuzu yapılmış olup musluk ya da kurnası bulunmamaktadır.

Çeşme üzerinde bulunan açıklık kemer ile süslenmiştir.
