T.C.  
KÜLTÜR ve TURİZM BAKANLIĞI  
Trabzon Kültür Varlıklarını Koruma Bölge Kurulu  
KARAR

Toplantı Tarihi ve No : 29.11.2024 - 492  
Karar Tarihi ve No : 29.11.2024 - 9269

Giresun ili, Tirebolu ilçesi, sit alanı dışında, Trabzon Kültür ve Tabiat Varlıklarını Koruma Kurulunun 29.11.1990 tarih ve 875 sayılı kararı ile sokak ölçeğinde koruma altına alınan Gazipaşa Caddesi üzerinde bulunan ve aynı kararla kültür varlığı olarak tescil edilen taşınmazların {Yeniköy Mahallesi 32 ada 27,29 parseller, 25 ada 24,21,20,17-18,29 parseller, 17 ada 8 parsel, 18 ada 8 ve 16 parseller, Çarşı Mahallesi 58 ada 4 parsel, 56 ada 26 parsel ( sehven 59 ada 6 parsel), 63 ada 15 parsel}, Trabzon Kültür ve Tabiat Varlıklarını Koruma Kurulunun 30.03.2001 tarih ve 4068 sayılı kararı ile tescillenen Çarşı Mahallesi 62 ada 1 parseldeki Selim Ağa Çeşmesinin ve Trabzon Kültür Varlıklarını Koruma Bölge Kurulunun 01.03.2012 tarih ve 346 sayılı kararı ile tescillenen Yeniköy Mahallesi 19 ada 15 parseldeki çeşmenin koruma grubunun belirlenmesi ve Yeniköy, Çarşı ve Cıntaş Mahallelerinde bulunan, ekteki listede ada parselleri belirtilen sivil mimarlık örneklerinin tescil edilmesine ilişkin Trabzon Kültür Varlıklar

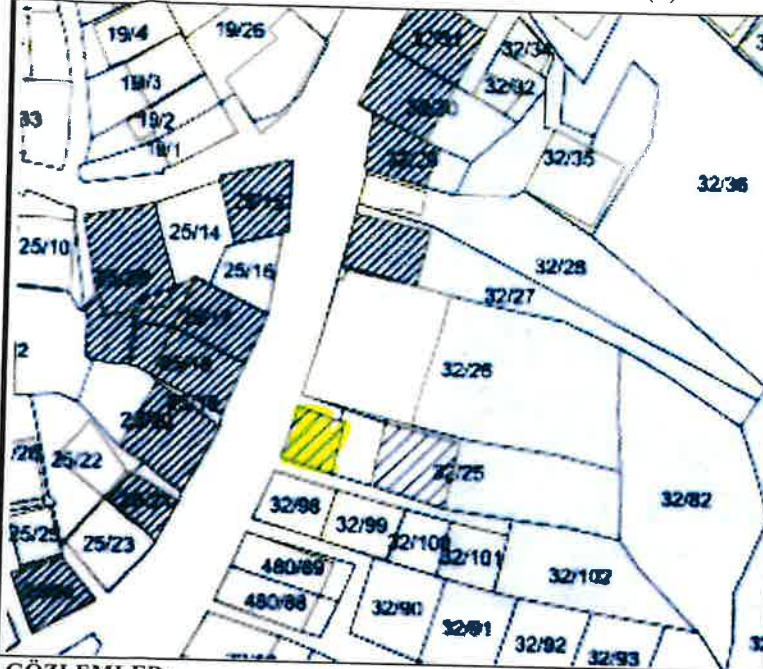
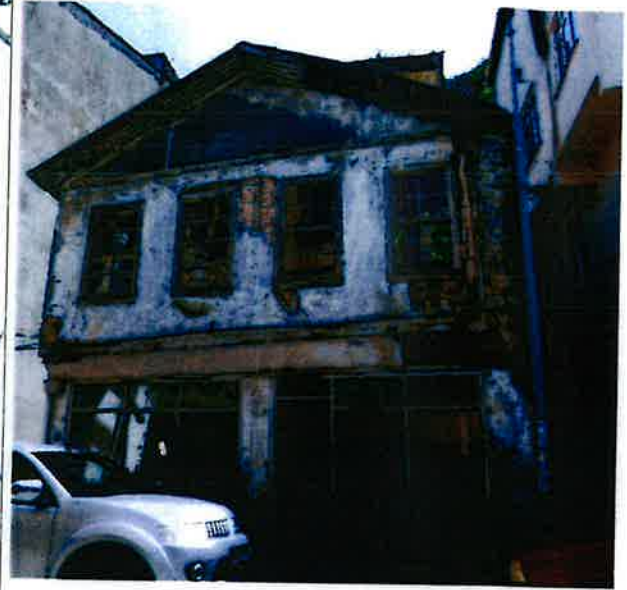
GENEL TANIM: Yapı zemin+1 katlıdır.

KORUMA DURUMU: A İYİ TAŞIYICI A DIŞ YAPI A ÜST YAPI A İÇ YAPI A SÜSLEME A RUTUBET A YOK  
(B) ORTA (B) B B B ELAMANI (B) B İZİ VAR  
C FENA C (C) C C C C C ÖNEMLİ

Taşınmaz zemin + 1 katlıdır. Gazipaşa Caddesine cephede vermektedir. Ön cephede zemin kat dükkan, 1. Kat yaşam alanı fonksiyonludur.

Zemin katta kareye yakın dikdörtgen planlı büyük ebatlı pencereler, 1. Katta dikdörtgen formlu ahşap söveli giyotin pencereler yer alır. Beşik çatılı olan yapı üçgen ahlınlıdır.

Yağının zemin katı taş, 1.katı ön cephede bağdadi tekniğine yapılmıştır. Binanın 1.kat yan duvarları briktir.

Kullanılamaz halde olan yapının pencere camları kırılmış olup, çatısının arka kısmı çökmüştür. Yapı dış etkenlere açıktır.

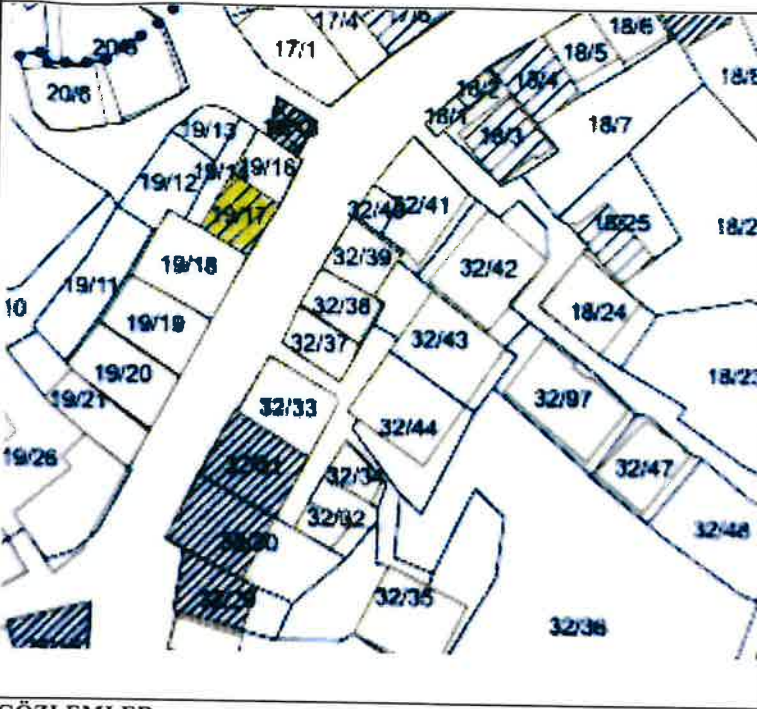
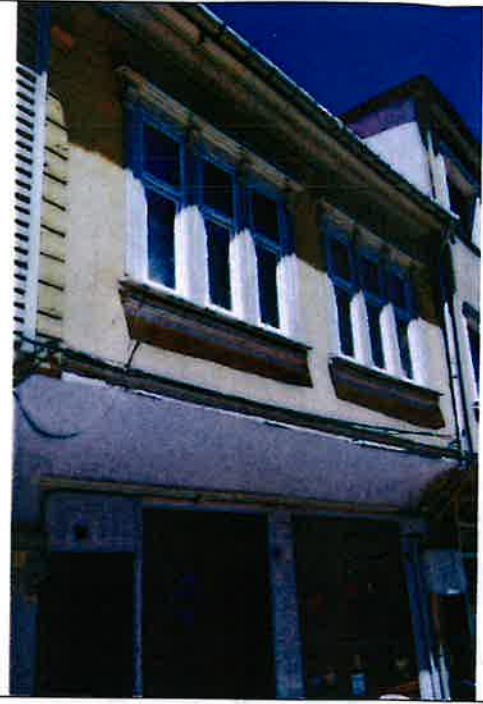
**GENEL TANIM:** Yapı zemin+1 katlıdır.

**KORUMA DURUMU:** (A) İYİ TAŞIYICI A DIŞ YAPI A ÜST YAPI A İÇ YAPI A SÜSLEME A RUTUBET A YOK  
B ORTA (B) (B) B B ELAMANI (B) B İZİ VAR  
C FENA C C C C C C C ÖNEMLİ

**AYRINTILI TANIM:** Yapı zemin +1 katlıdır. Taşıyıcı sistemi taş malzeme ile yığma tekniğine inşa edilmiştir. Ana cephesi güney cephesidir. Bu cephede zemin katın solunda yaşam alanına ulaşımı sağlayan demir kapı bulunur. Kapının sağında dükkanlar mevcuttur.

Taşınmazın zemin katın üstünde çıkması vardır. 1. katta bu cephede 2 adet kareye yakın dikdörtgen formu, ahşap söveli 3 bölümden oluşan pencere bulunmaktadır. Cephedeki pencerelerin ahşap sövelerinin doğramasında sütunçeler bulunur. Ayrıca yapının güney cephesinin sol köşesinde kesme taş bulunur.

Taşınmazın doğu ve batı cepheleri kör cephedir. Saçak altı ahşap ve güney cephede geniştir.

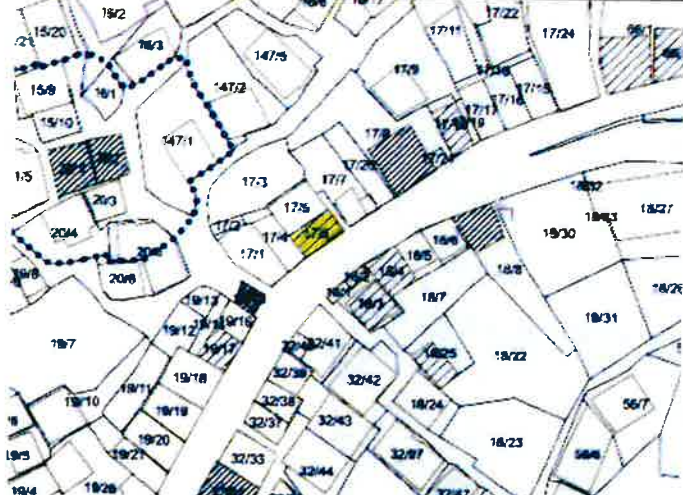
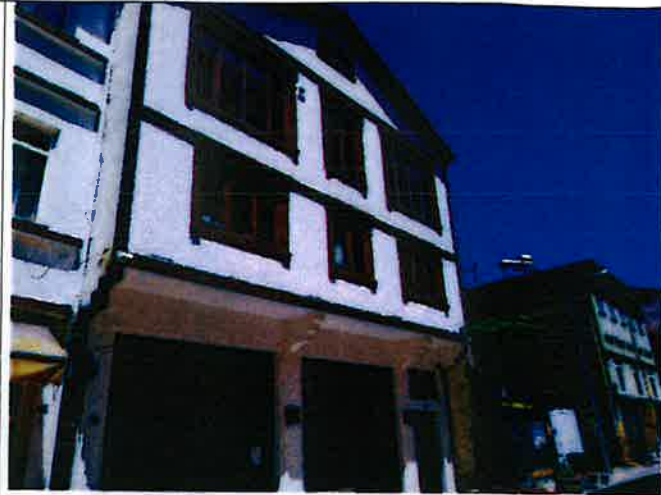
| <b>GENEL TANIM:</b> Yapı zemin+2 katlıdır. | | | | | | | |
| <b>KORUMA DURUMU:</b> (A) İYİ TAŞIYICI (A) DİŞ YAPI (A) ÜST YAPI A İÇ YAPI A SÜSLEME A RUTUBET A YOK<br>B ORTA B B B B ELAMANI (B) B İZİ VAR<br>C FENA C C C C C C C ÖNEMLİ | | | | | | | |
| <b>AYRINTILI TANIM:</b> Yapı zemin + 2 katlıdır. Ön cephesi Gazipaşa Caddesine cephe veren güney cephesidir. Zemin kat dükkan fonksiyonludur. Zemin katın sağında yapının üst katlarına ulaşımı sağlayan çift kanatlı ahşap kapı bulunmaktadır. Kapının üzerinde aydınlatma penceresi mevcuttur. Kapının solundaki mekanlarda sanat galerisi ve kent müzesi tabelaları bulunmaktadır.<br>Ön cephede köşelerde kesme taş, kat aralarında ahşap silmeler kullanılmıştır. Taşınmazın 1. ve 2. katlarda üçer adet dikdörtgen formlu, ahşap söveli pencere vardır. Sövelerin her iki dikey kenarları sütünce şeklindedir. Ahşap sövelerde oyma süsleme tekniği kullanılmıştır. Ön cephede çatı alınlığında küçük ebatlı pencere vardır.<br>Beşik çatılı olan yapı günümüzde sac ile örtülüdür. | | | | <b>BUGÜNKÜ KULLANIMI:</b> Kullanılmıyor | | | |

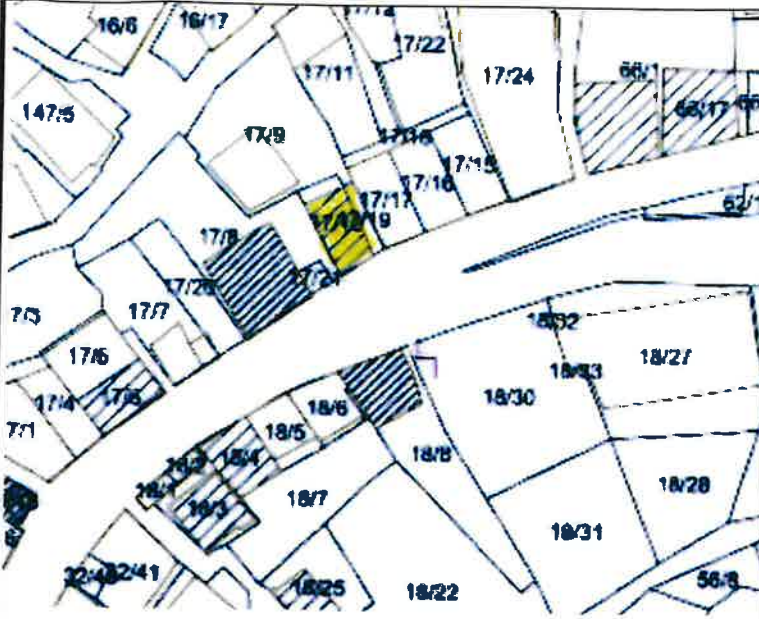
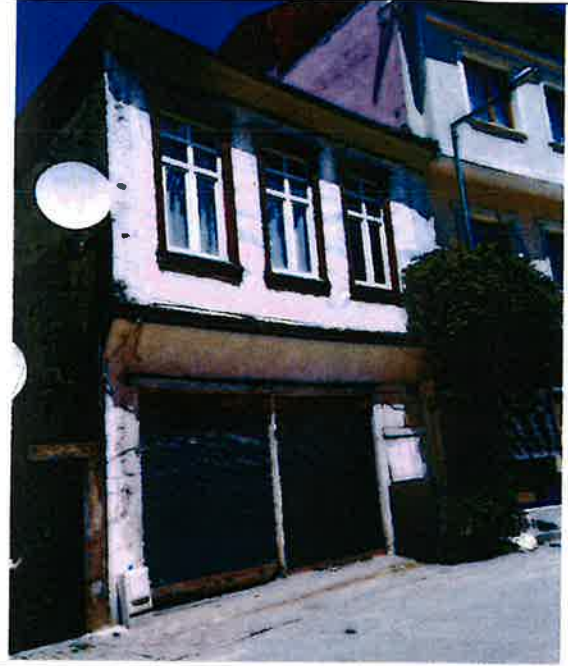
**GENEL TANIM:** Yapı zemin+1 katlıdır.

**KORUMA DURUMU:** (A) İYİ TAŞIYICI A DIŞ YAPI A ÜST YAPI A İÇ YAPI A SÜSLEME A RUTUBET A YOK  
B ORTA (B) (B) B ELAMANI (B) B İZİ VAR  
C FENA C C C C C C C ÖNEMLİ

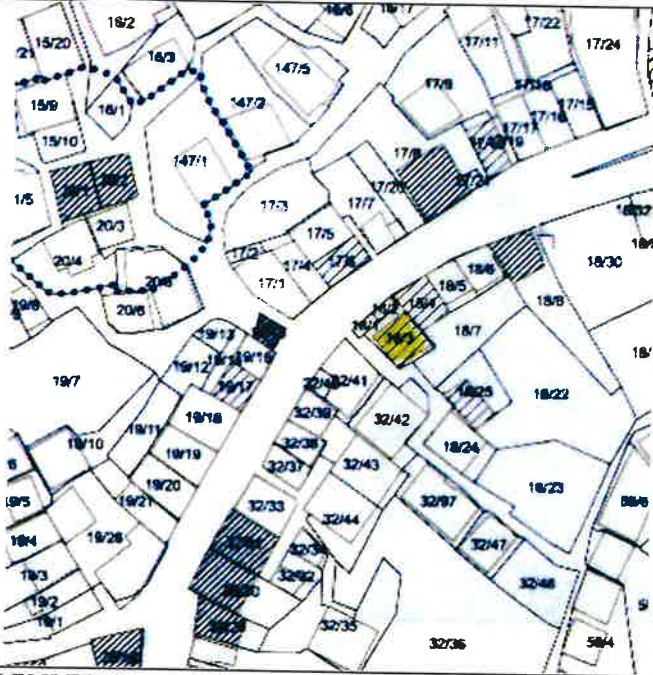
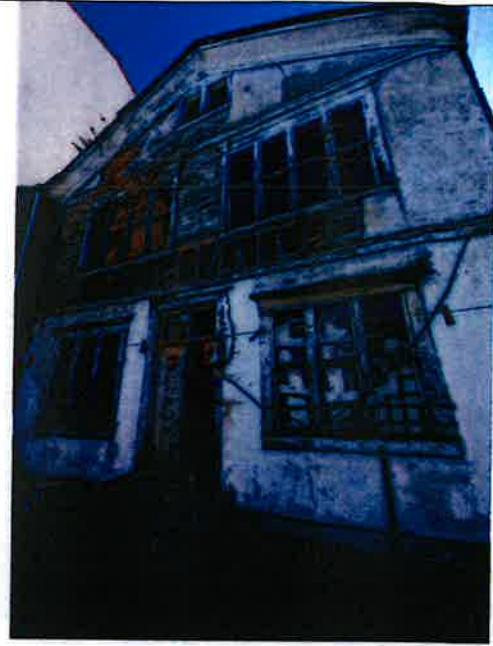
GENEL TANIM: Yapı zemin+1 + çatı arası kattan oluşmaktadır.

KORUMA DURUMU: (A) İYİ TAŞIYICI A DIŞ YAPI A ÜST YAPI A İÇ YAPI A SÜSLEME A RUTUBET A YOK  
B ORTA (B) (B) B B ELAMANI (B) B İZİ VAR  
C FENA C C C C C C C ÖNEMLİ

**AYRINTILI TANIM:** Gazipaşa caddesi üzerinde bulunur. Zemin +1 katlıdır. Taşıyıcı sistemi taş malzeme ile yığma tekniğine inşa edilmiştir. Ana cephesi güney cephesidir. Bu cephede zemin katında ortasında yaşam alanına ulaşımı sağlayan çift kanatlı ahşap kapı bulunur. Kapının üstünde aydınlatma penceresi vardır. Zemin katta kapının her iki tarafında dükkanlar mevcuttur. 1.katta ise bu cephede 6 adet dikdörtgen formlu, ahşap söveli giyotin pencere bulunmaktadır. Pencerelerin ahşap sövelerinin üst köşeleri oyma tekniğiyle hareketlendirilmiştir.

Taşınmazın doğu ve batı cepheleri kör cephede. Çatısı kırma çatı olup kiremit ile örtülmüştür. Saçak altı ahşap ve geniştir.

Ayrıca taşınmazın söveleri yivli sütunçe şeklindedir.

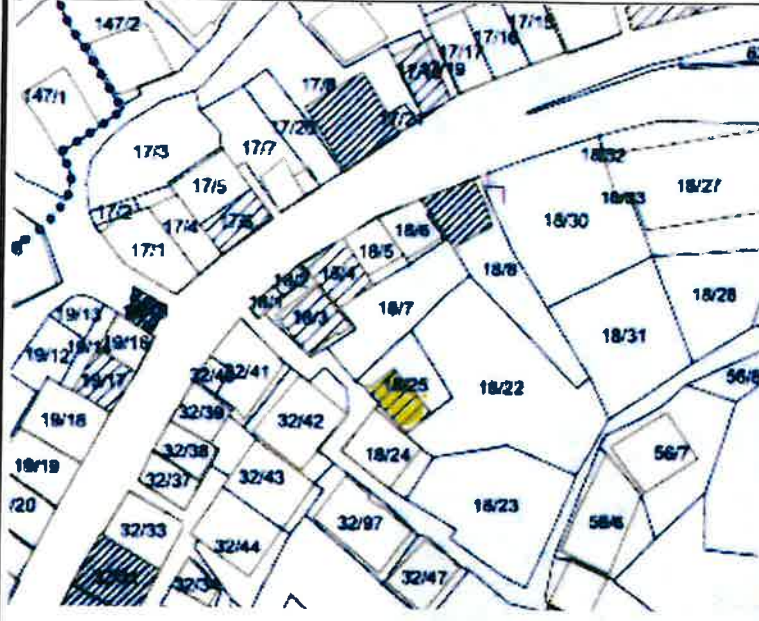
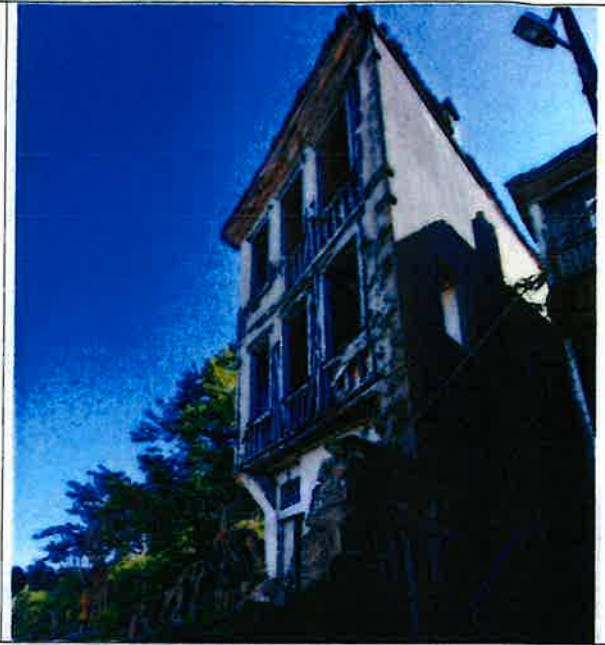
**GENEL TANIM:** Taşınmaz yarım bodrum + 2 katlıdır. Taş ve ahşap malzemeden yığma tekniğinde inşa edilmiştir.

**KORUMA DURUMU:** A İYİ TAŞIYICI A DIŞ YAPI A ÜST YAPI A İÇ YAPI A SÜSLEME A RUTUBET A YOK  
(B) ORTA (B) B B B B ELAMANI (B) B İZİ VAR  
C FENA C (C) C C C C C ÖNEMLİ

**AYRINTILI TANIM:** Gazipaşa Caddesinden güneye doğru çıkan merdivenlerin solundaki bahçe kapısından taşınmazın avlusuna ulaşılır. zemin +2 katlı olan taşınmaz ve çevresi oldukça bakımsızdır.

Yapının ana cephesi kuzey cephesidir. Bu cephenin zemin katı taş duvar üzeri sıva olup 1. Ve 2.katlar bağdadi tekniğinde inşa edilmiştir.

Günümüzde kullanılmayan yapıya ulaşım kuzey cephenin zemin katının solundaki ahşap kapıdan sağlanır. Kapının üstünde aydınlatma penceresi mevcuttur. Kapının sağ tarafında 2 adet dikdörtgen formlu demir parmaklıklı pencere bulunmaktadır. 1 ve 2. Katlarda üçer adet dikdörtgen formlu ahşap söveli pencere vardır. Ancak pencerelerin doğramaları düşmüştür. Bu katlarda bağdadi duvarın üst sıvası da yer yer dökülmüş, ahşap çatıklar açığa çıkmıştır.

Yapının doğu cephesinin zemin katı ve 1.katı taş duvar olup zemininden 1.katın ortalarına kadar taş duvar üzeri sıvanmıştır. 2.kat duvarı bağdadi tekniğindedir. Bu cephede de bağdadi duvarın sıvası dökülmüştür. Batı cephe taş duvardır.

Yapının birçok yeri sarmaşıklarla kaplıdır.

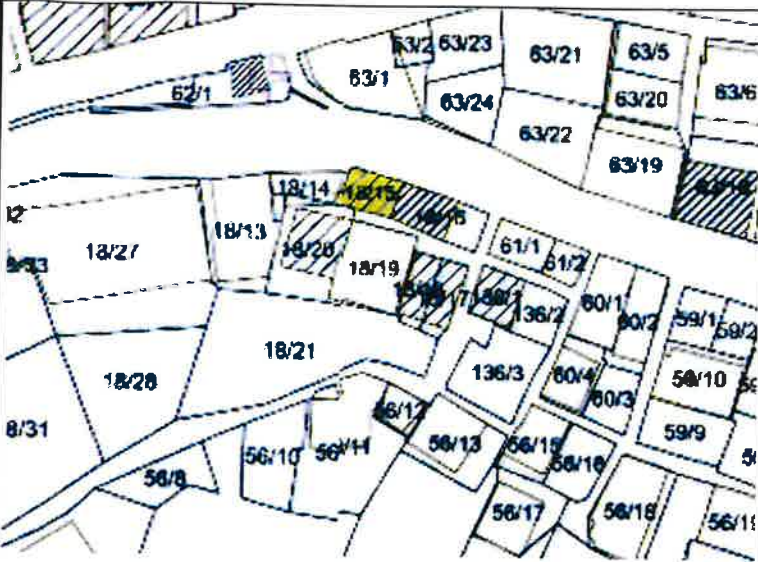
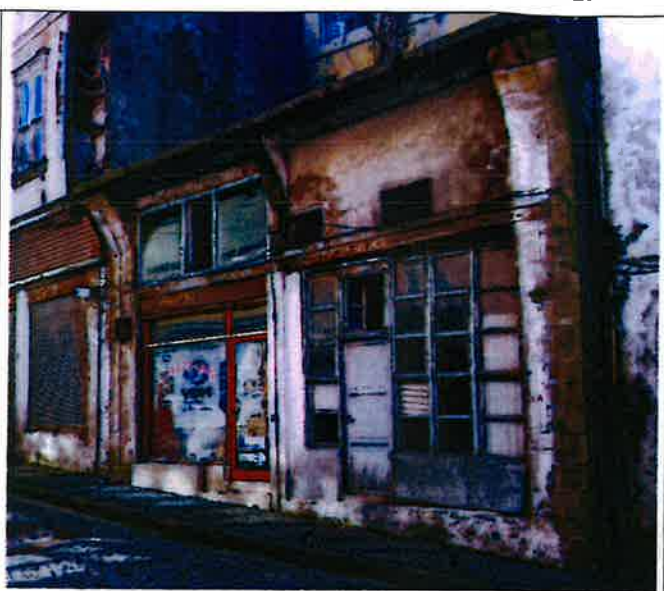
| <b>GENEL TANIM:</b> Taşınmaz zemin + 1 katlı dükkan fonksiyonlu yapıdır. Tas malzemededen yığma tekniğinde inşa edilmiştir. | | | | | | | |
| <b>KORUMA DURUMU:</b> A İYİ TAŞIYICI A DIŞ YAPI A ÜST YAPI A İÇ YAPI A SÜSLEME A RUTUBET A YOK<br>(B) ORTA (B) B B B ELAMANI (B) B İZİ VAR<br>C FENA C (C) C C C C C ÖNEMLİ | | | | | | | |
| <b>AYRINTILI TANIM:</b> Taşınmaz zemin + 1 katlı dükkan fonksiyonlu yapıdır. Tas malzemededen yığma tekniğinde inşa edilmiştir. Ön cephesi olan kuzey cephesi Gazipaşa Caddesine cephe vermektedir. Zemin kat 2 ayrı bölümden (dükkandan) oluşur. Sağ taraftaki dükkanın ortasında ahşap kapı, kapının çevresinde karelerden oluşan ahşap doğramalı pencere bulunur. Sol taraftaki dükkanın pencere doğraması zamanla yenilenmiş kapı ve pencere doğraması demir malzemelidir. 1. Katın kat yüksekliği az olup tavanı basıktır. 1.katta sol taraftaki dükkan üzerine denk gelen kısımda sonradan açıldığı anlaşılan büyük ebatlı pencere, sağ taraftaki dükkanın üzerinde 2 adet küçük havalandırma penceresi bulunmaktadır. Doğu ve batı cephelerden bitişik nizamdır. Doğusundaki yapı kültür varlığı olarak tescillidir. | | | | <b>BUGÜNKÜ KULLANIMI: Kullanılmıyor</b> | | | |

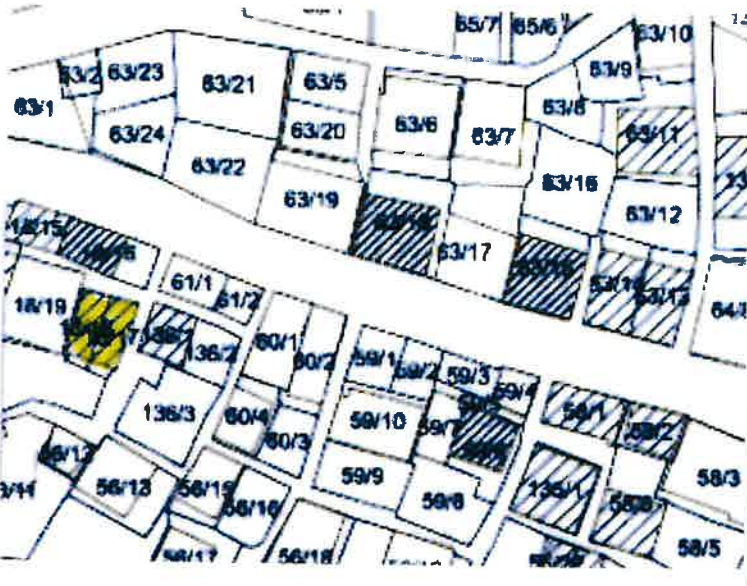
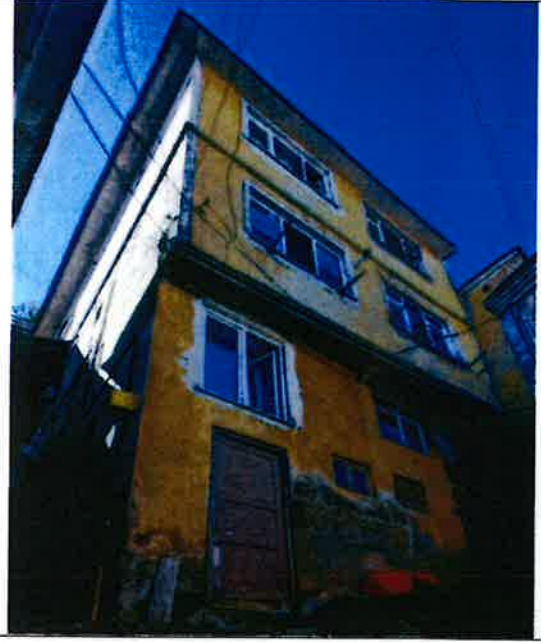
| <b>GENEL TANIM:</b> Taşınmaz yarım bodrum + 3 katlıdır. Taş ve ahşap malzemeden yığma tekniğinde inşa edilmiştir. | | | | | | | |
| <b>KORUMA DURUMU:</b> A İYİ TAŞIYICI A DIŞ YAPI A ÜST YAPI A İÇ YAPI A SÜSLEME A RUTUBET A YOK<br>(B) ORTA (B) B B B ELAMANI (B) B İZİ VAR<br>C FENA C (C) C C C C C ÖNEMLİ | | | | | | | |
| <b>AYRINTILI TANIM:</b> Taşınmaz yarım bodrum + 3 katlıdır. Taşıyıcı sistemi taş malzeme ile yığma tekniğine inşa edilmiştir. Beden duvarları taş olup üzeri sıvalıdır.<br>Ön cephesi kuzey cephesidir. Bu cephede bodrum katta sol taraftaki bulunan ahşap kapıyla bodruma ulaşılır. Sağ taraftaki kapı ile 1.kata ulaşım sağlanır. 1. Katta 2 adet kareye yakın dikdörtgen formlu pencere bulunur. Yapı bu cephede 2. katta dışa çıkıntı yapar. 2. ve 3. katlarda büyük ebatlı dikdörtgen formlu pencereler bulunur. Yapının pencere doğramaları pvc malzeme ile yenilenmiştir.<br>Doğu cephenin 2.katının sol köşesinden yapının 2 ve 3. katlarına ulaşım sağlanır.<br>Taşınmazın çatısı kırma çatı olup sac ile örtülüdür. | | | | <b>BUGÜNKÜ KULLANIMI:</b> Kullanılmıyor<br><b>ÖNERİLEN KULLANIMI:</b> Konut<br><b>HAZIRLAYANLAR:</b><br>Nurten AKYOL Uzman Arkeolog<br>Buse YİĞCI Şehir plancısı<br><b>KONTROL EDEN:</b> Yücel KUM<br>Koruma Bölge Kurulu Müdür V. | | | |

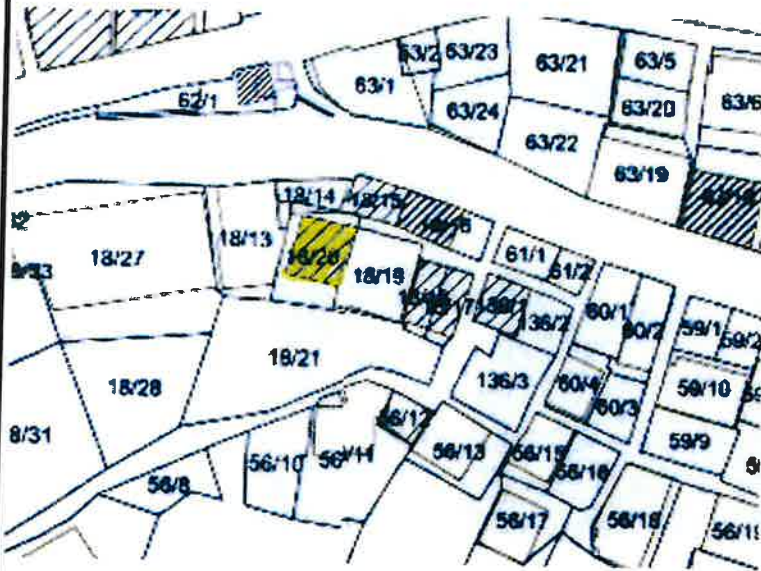
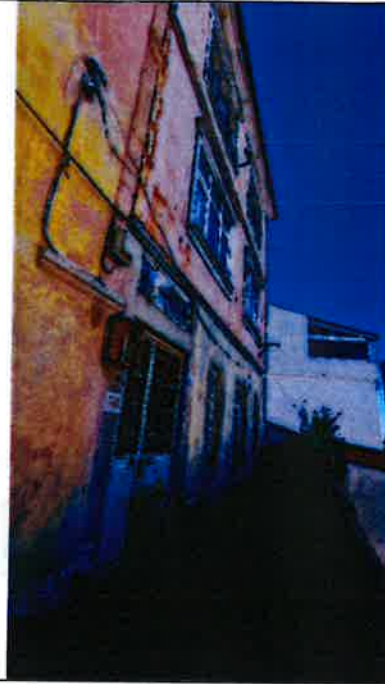
GENEL TANIM: Taşınmaz yarım bodrum + 2 katlıdır. Taş ve ahşap malzemeden yığma tekniğinde inşa edilmiştir.

KORUMA DURUMU: A İYİ TAŞIYICI A DIŞ YAPI A ÜST YAPI A İÇ YAPI A SÜSLEME A RUTUBET A YOK  
(B) ORTA (B) B B B ELAMANI (B) B İZİ VAR  
C FENA C (C) C C C C ÖNEMLİ

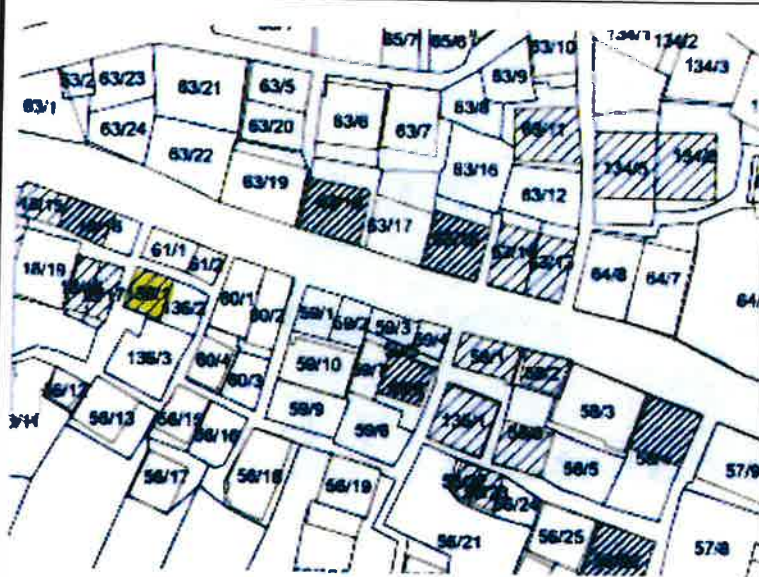
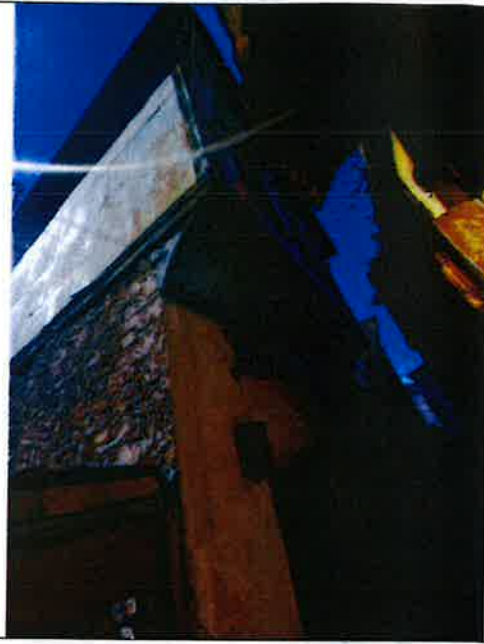
| GENEL TANIM: Bodrum + zemin + 2 katlı olan taşınmazın taşıyıcı sistemi taş malzeme ile yığma tekniğine inşa edilmiştir. | | | | | | |
| <b>KORUMA DURUMU:</b> (A) İYİ TAŞIYICI A DIŞ YAPI A ÜST YAPI A İÇ YAPI A SÜSLEME A RUTUBET A YOK<br>B ORTA (B) (B) (B) B ELAMANI (B) B İZİ VAR<br>C FENA C C C C C C C ÖNEMLİ | | | | | | |

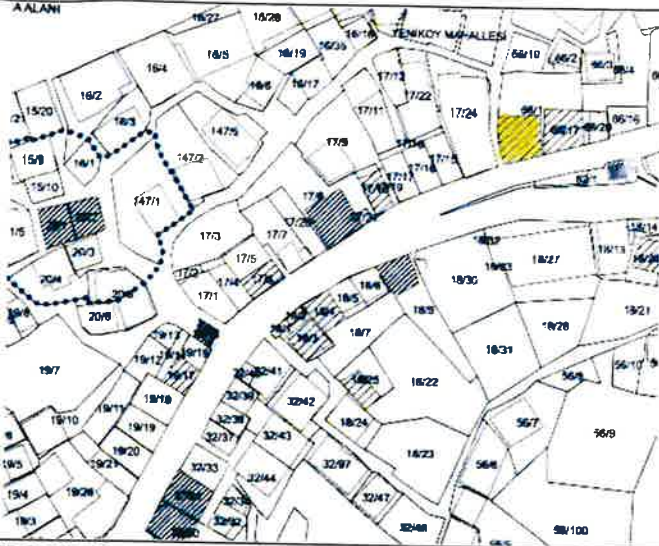
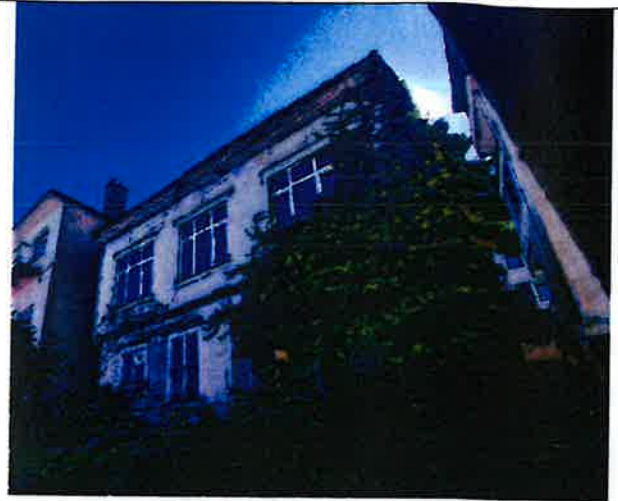
GENEL TANIM: Bodrum + 2 katlı olan taşınmazın taşıyıcı sistemi taş malzeme ile yığma tekniğine inşa edilmiştir.

KORUMA DURUMU: (A) İYİ TAŞIYICI A DIŞ YAPI A ÜST YAPI A İÇ YAPI A SÜSLEME A RUTUBET A YOK  
B ORTA (B) (B) B B ELAMANI (B) B İZİ VAR  
C FENA C C C C C C C ÖNEMLİ

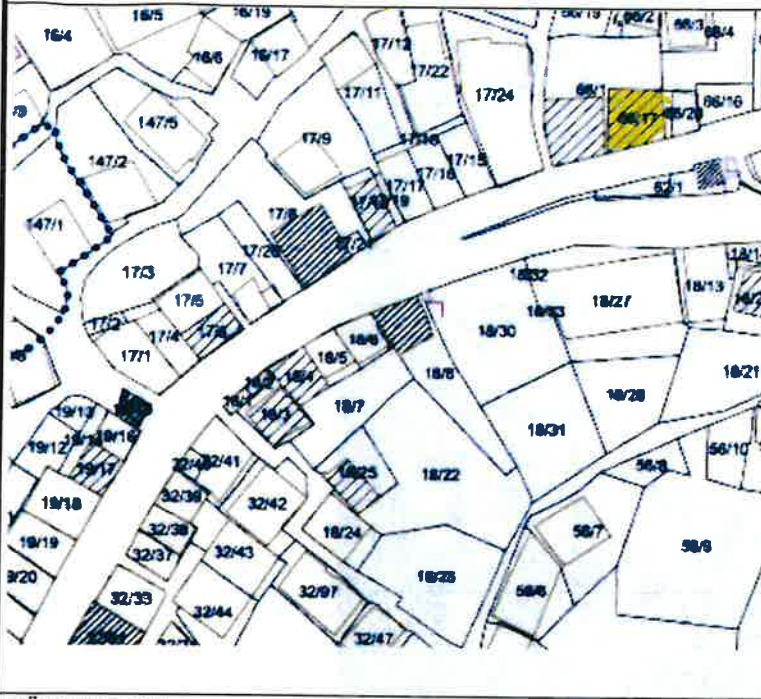
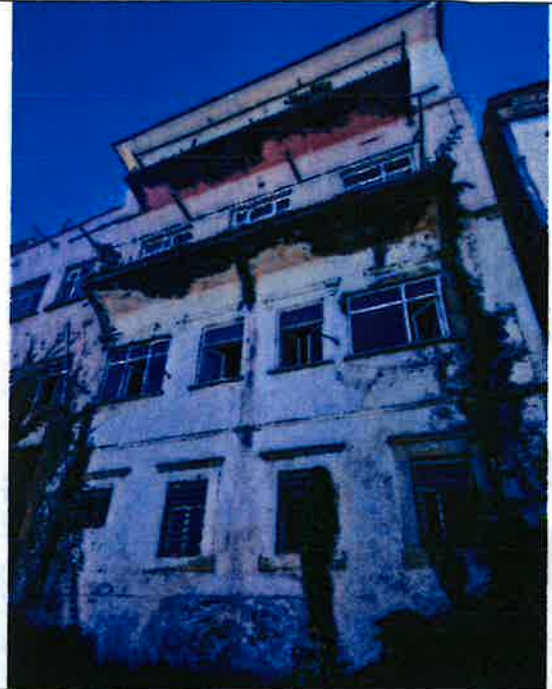
GENEL TANIM: Bodrum + 3 katlı olan taşınmazın taşıyıcı sistemi taş malzeme ile yığma tekniğine inşa edilmiş olup sonradan eklenen 3. kat betonarmadır.

**KORUMA DURUMU:** (A) İYİ TAŞIYICI A DIŞ YAPI A ÜST YAPI A İÇ YAPI A SÜSLEME A RUTUBET A YOK  
B ORTA (B) (B) B B ELAMANI (B) B İZİ VAR  
C FENA C C C C C C C ÖNEMLİ

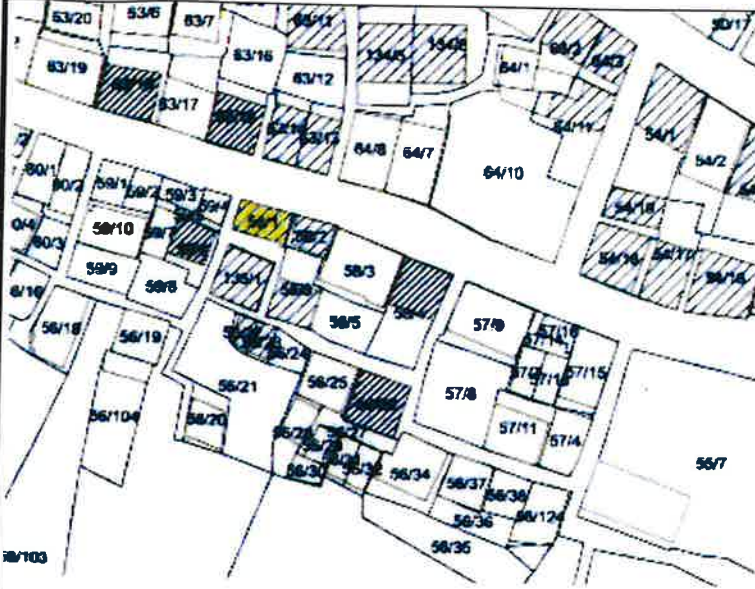
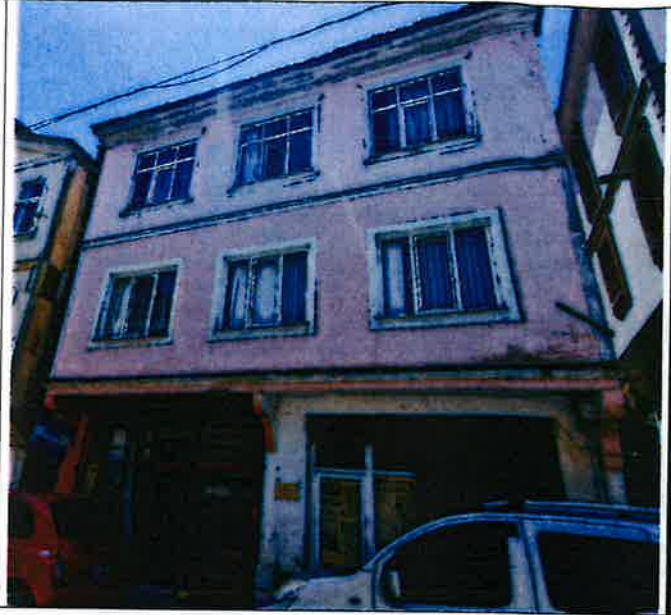
GENEL TANIM: Yapı zemin+2 katlıdır. Zemin kat dükkan üst katlar konut fonksiyonludur.

KORUMA DURUMU: (A) İYİ TAŞIYICI A DIŞ YAPI A ÜST YAPI A İÇ YAPI A SÜSLEME A RUTUBET A YOK  
B ORTA (B) (B) B B ELAMANI (B) B İZİ VAR  
C FENA C C C C C C C ÖNEMLİ

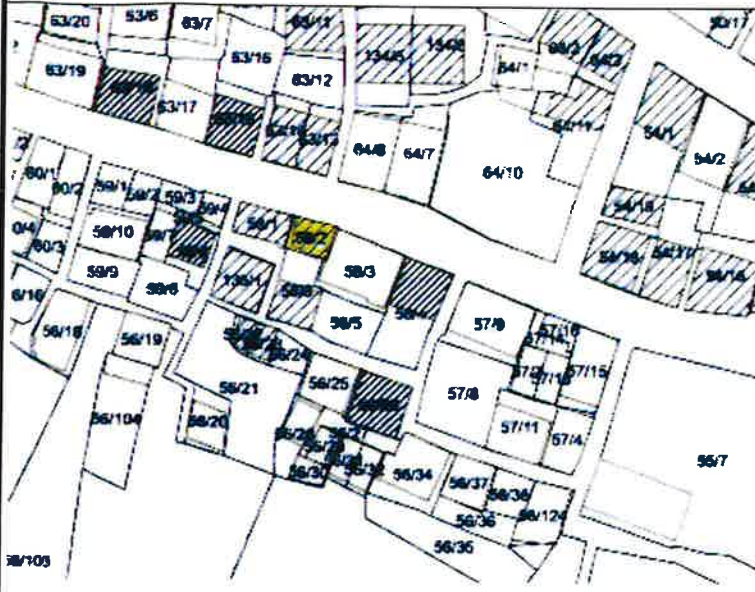
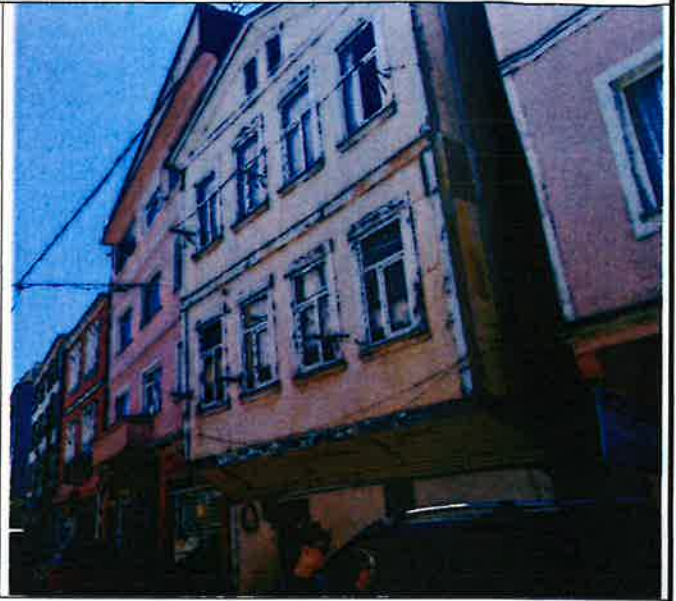
GENEL TANIM: Yapı zemin+2 katlı olup beşik çatılıdır.

**KORUMA DURUMU:** (A) İYİ TAŞIYICI A DIŞ YAPI A ÜST YAPI A İÇ YAPI A SÜSLEME A RUTUBET A YOK  
B ORTA (B) (B) B B ELAMANI (B) B İZİ VAR  
C FENA C C C C C C C ÖNEMLİ

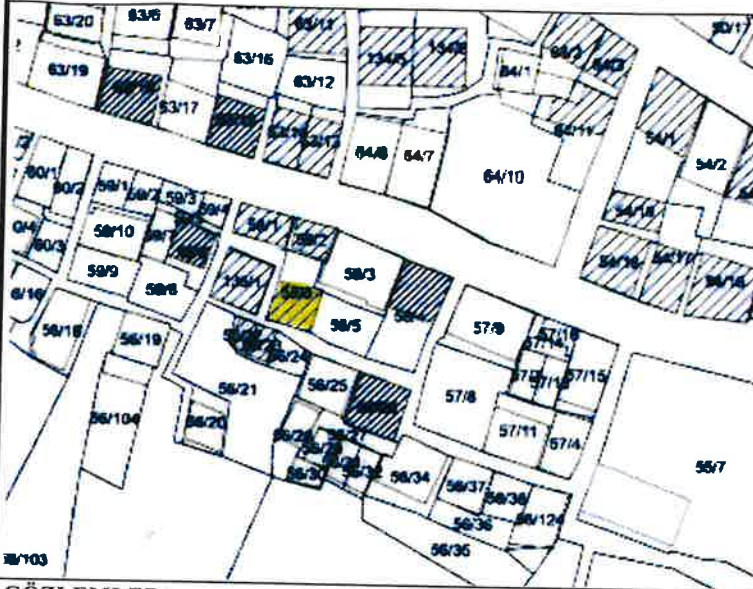
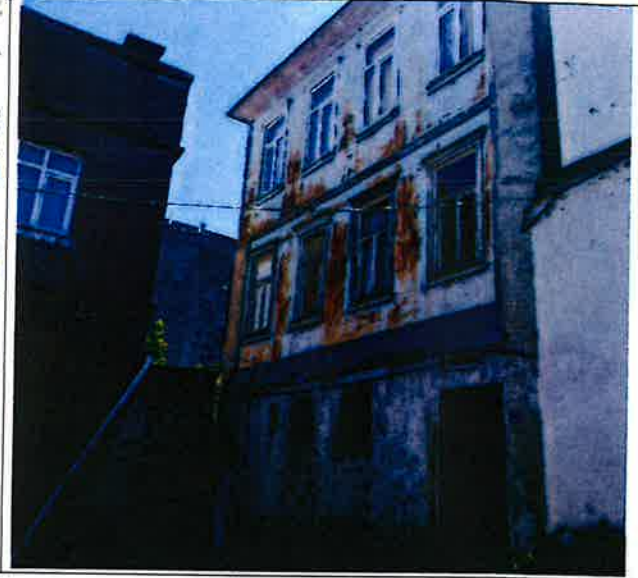
GENEL TANIM: Yapı zemin+2 katlıdır. Ön cephesi sac kaplamadır.

**KORUMA DURUMU:** (A) İYİ TAŞIYICI A DIŞ YAPI A ÜST YAPI A İÇ YAPI A SÜSLEME A RUTUBET A YOK  
 B ORTA (B) (B) B B ELAMANI (B) B İZİ VAR  
 C FENA C C C C C C C ÖNEMLİ

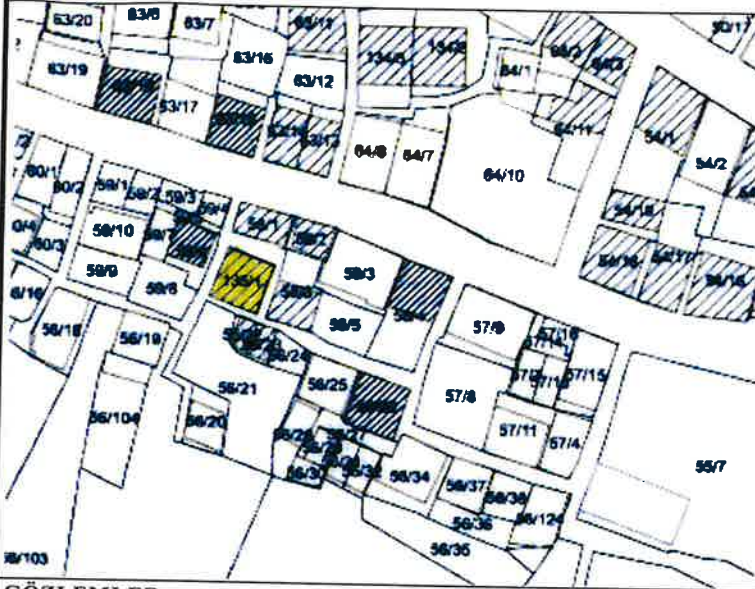
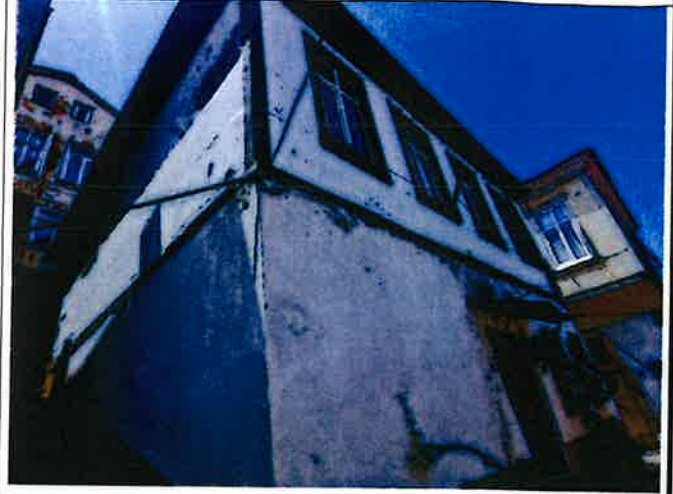
GENEL TANIM: Yapı zemin+1 katlıdır.

**KORUMA DURUMU:** (A) İYİ TAŞIYICI A DIŞ YAPI A ÜST YAPI A İÇ YAPI A SÜSLEME A RUTUBET A YOK  
 B ORTA (B) (B) B B ELAMANI (B) B İZİ VAR  
 C FENA C C C C C C C ÖNEMLİ

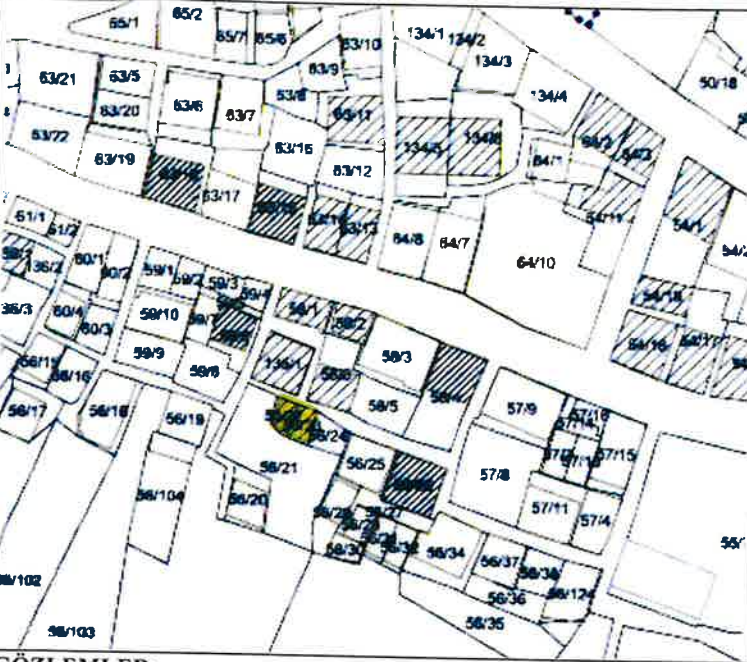
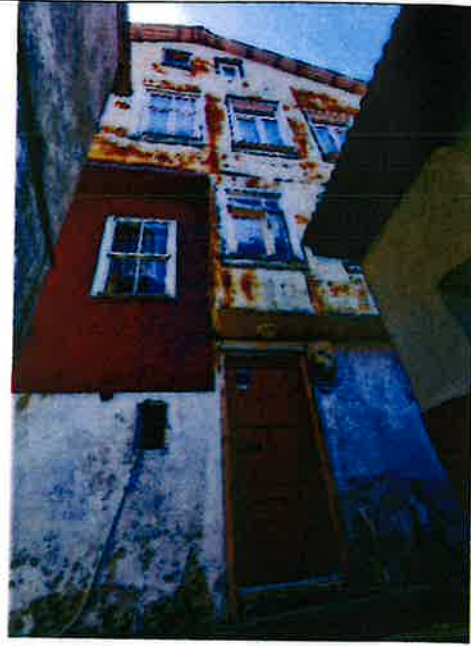
GENEL TANIM: Yapı zemin+2 katlıdır.

**KORUMA DURUMU:** (A) İYİ TAŞIYICI A DIŞ YAPI A ÜST YAPI A İÇ YAPI A SÜSLEME A RUTUBET A YOK  
 B ORTA (B) (B) B B ELAMANI (B) B İZİ VAR  
 C FENA C C C C C C C ÖNEMLİ

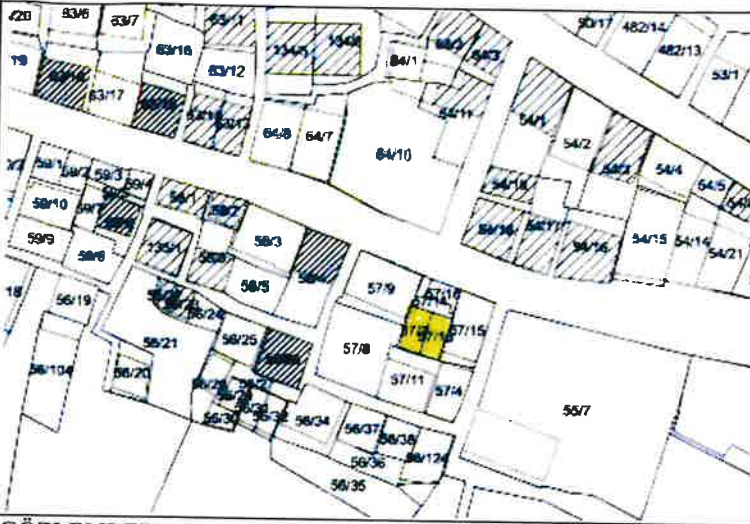
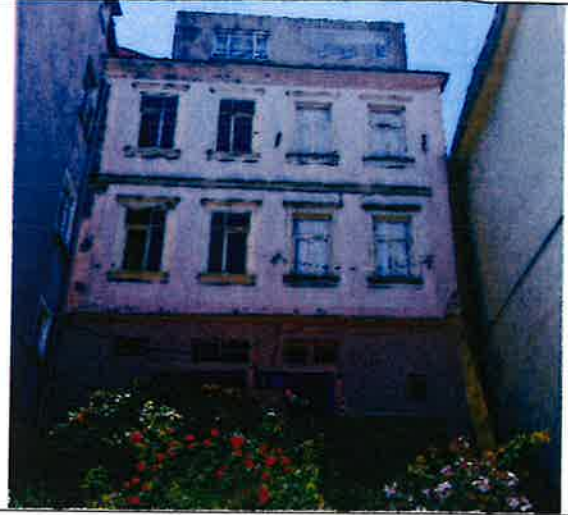
GENEL TANIM: Yapı zemin+2 katlıdır.

**KORUMA DURUMU:** (A) İYİ TAŞIYICI A DIŞ YAPI A ÜST YAPI A İÇ YAPI A SÜSLEME A RUTUBET A YOK  
 B ORTA (B) (B) B B ELAMANI (B) B İZİ VAR  
 C FENA C C C C C C C ÖNEMLİ

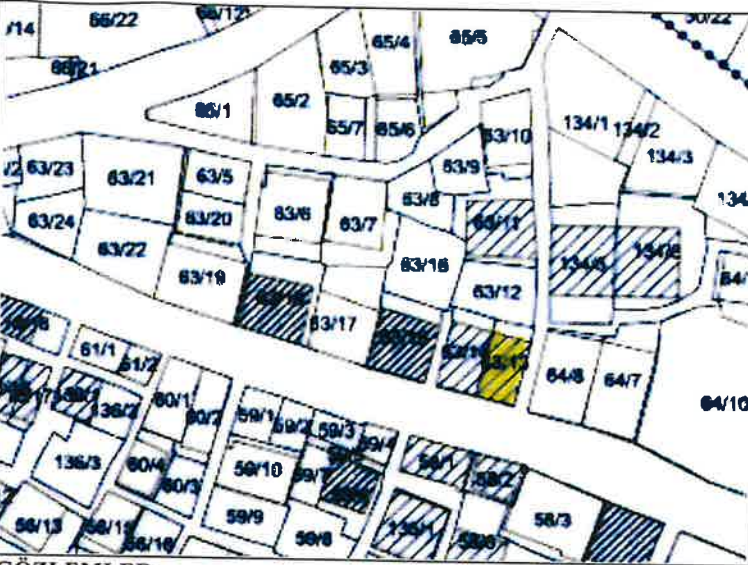
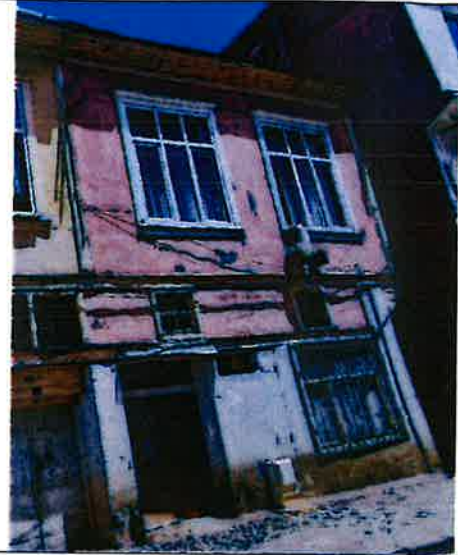
**GENEL TANIM:** Yapı zemin+1 katlıdır.

**KORUMA DURUMU:** (A) İYİ TAŞIYICI A DIŞ YAPI A ÜST YAPI A İÇ YAPI A SÜSLEME A RUTUBET A YOK  
B ORTA (B) (B) B B ELAMANI (B) B İZİ VAR  
C FENA C C C C C C C ÖNEMLİ

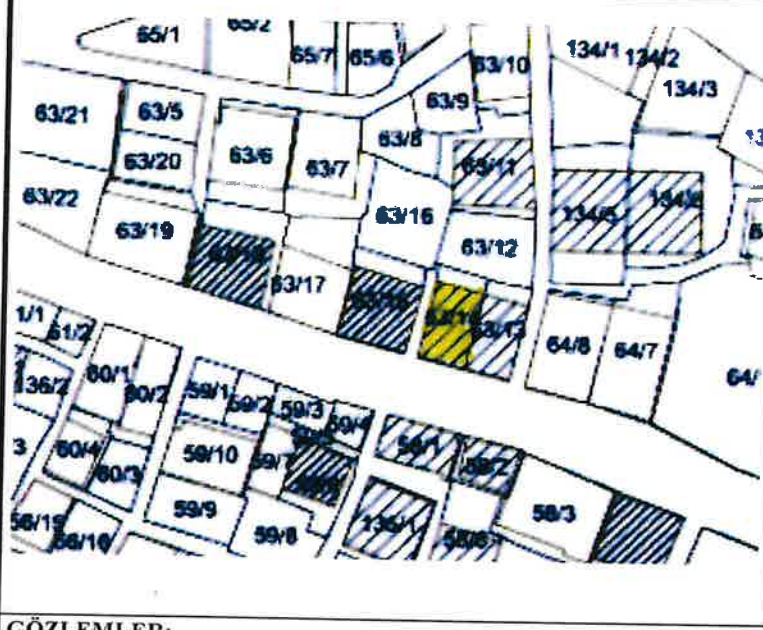
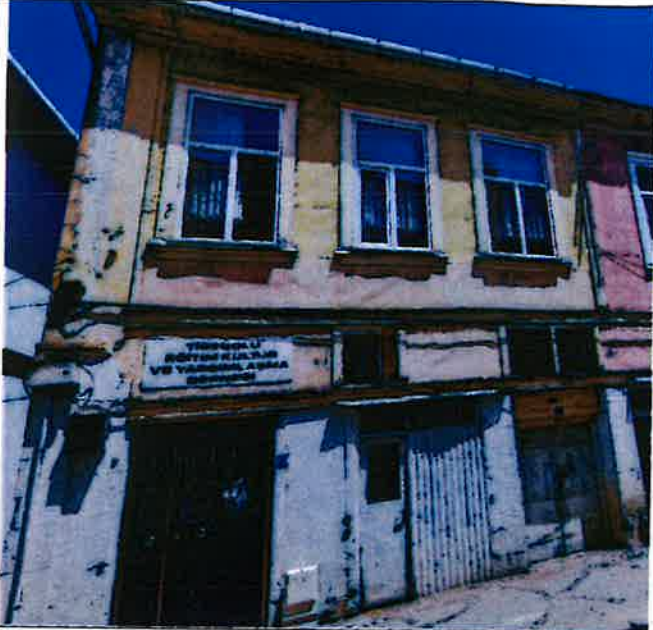
| GENEL TANIM: Yapı zemin+1 katlıdır. | | | | | | | |
| KORUMA DURUMU: (A) İYİ TAŞIYICI A DIŞ YAPI A ÜST YAPI A İÇ YAPI A SÜSLEME A RUTUBET A YOK<br>B ORTA (B) (B) B B ELAMANI (B) B İZİ VAR<br>C FENA C C C C C C C ÖNEMLİ | | | | | | | |

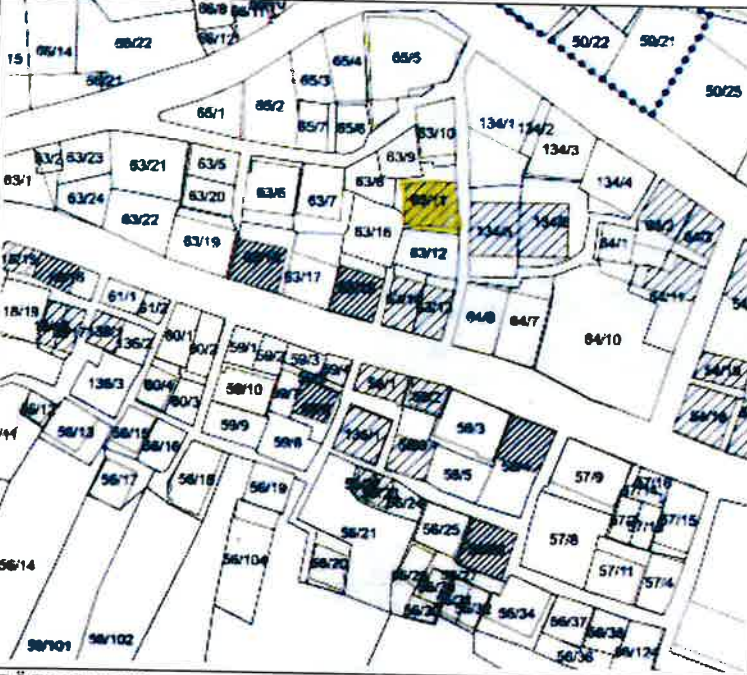
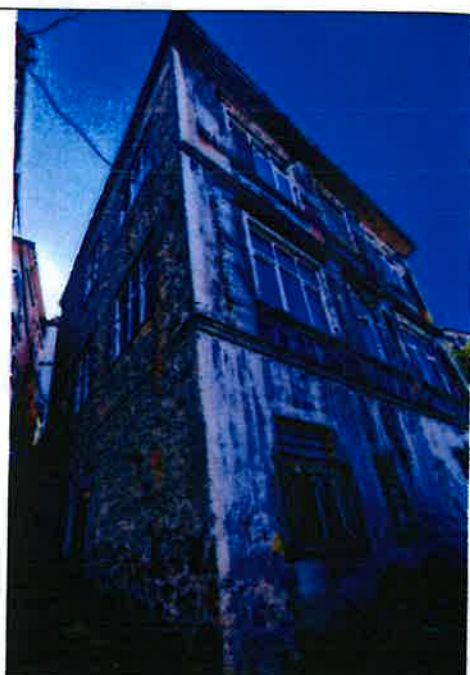
| GENEL TANIM: Zemin + 2 katlı olan taşınmazın taşıyıcı sistemi taş malzeme ile yığma tekniğine inşa edilmiştir. | | | | | | | |
| KORUMA DURUMU: (A) İYİ TAŞIYICI A DIŞ YAPI A ÜST YAPI A İÇ YAPI A SÜSLEME A RUTUBET A YOK<br>B ORTA (B) (B) B B ELAMANI (B) B İZİ VAR<br>C FENA C C C C C C C C ÖNEMLİ | | | | | | | |

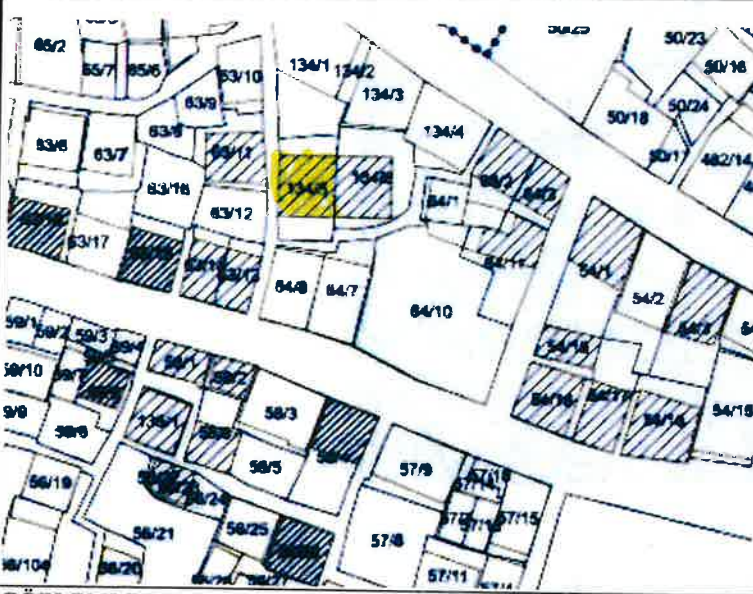
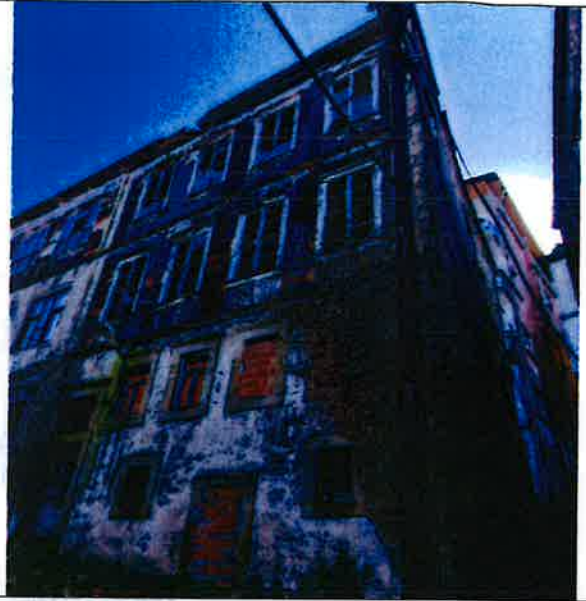
| GENEL TANIM: Bodrum + zemin + 2 katlı olan taşınmazın taşıyıcı sistemi taş malzeme ile yığma tekniğine inşa edilmiştir. | | | | | | |
| <b>KORUMA DURUMU:</b> (A) İYİ TAŞIYICI A DIŞ YAPI A ÜST YAPI A İÇ YAPI A SÜSLEME A RUTUBET A YOK<br>B ORTA (B) (B) B B ELAMANI (B) B İZİ VAR<br>C FENA C C C C C C C ÖNEMLİ | | | | | | |

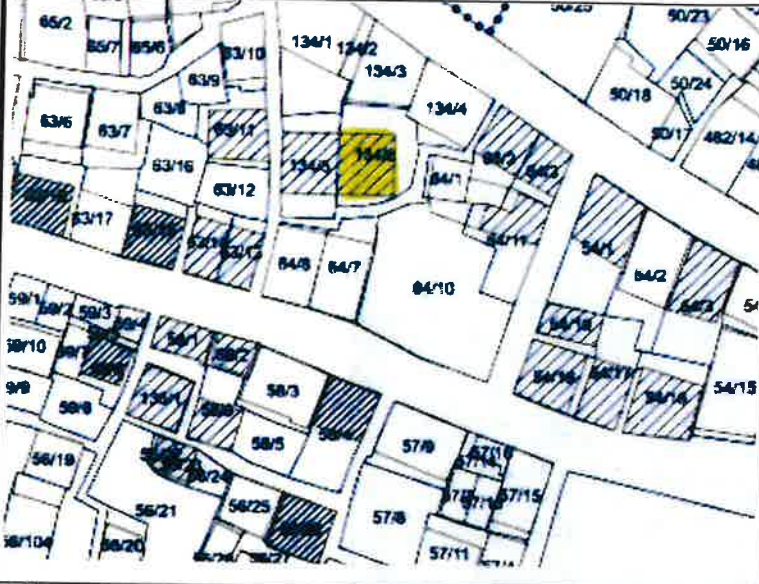
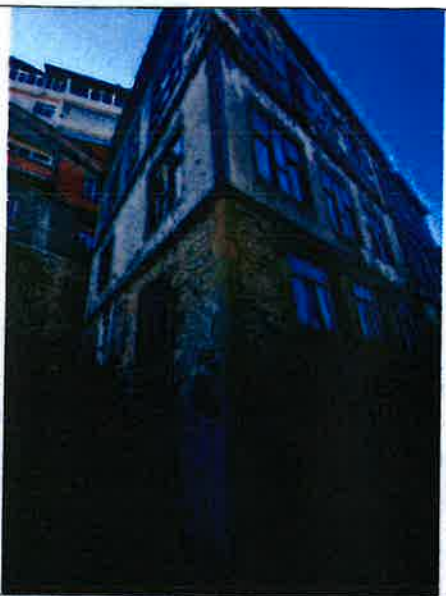
| GENEL TANIM: Bodrum + zemin + 2 katlı olan taşınmazın taşıyıcı sistemi taş malzeme ile yığma tekniğine inşa edilmiştir. | | | | | | | |
| <b>KORUMA DURUMU:</b> (A) İYİ TAŞIYICI A DIŞ YAPI A ÜST YAPI A İÇ YAPI A SÜSLEME A RUTUBET A YOK<br>B ORTA (B) (B) B B ELAMANI (B) B İZİ VAR<br>C FENA C C C C C C C ÖNEMLİ | | | | | | | |
