T.C.  
KÜLTÜR ve TURİZM BAKANLIĞI  
Trabzon Kültür Varlıklarını Koruma Bölge Kurulu  
KARAR

Toplantı Tarihi ve No : 29.11.2024 - 492  
Karar Tarihi ve No : 29.11.2024 - 9269

Giresun ili, Tirebolu ilçesi, sit alanı dışında, Trabzon Kültür ve Tabiat Varlıklarını Koruma Kurulunun 29.11.1990 tarih ve 875 sayılı kararı ile sokak ölçeğinde koruma altına alınan Gazipaşa Caddesi üzerinde bulunan ve aynı kararla kültür varlığı olarak tescil edilen taşınmazların {Yeniköy Mahallesi 32 ada 27,29 parseller, 25 ada 24,21,20,17-18,29 parseller, 17 ada 8 parsel, 18 ada 8 ve 16 parseller, Çarşı Mahallesi 58 ada 4 parsel, 56 ada 26 parsel ( sehven 59 ada 6 parsel), 63 ada 15 parsel}, Trabzon Kültür ve Tabiat Varlıklarını Koruma Kurulunun 30.03.2001 tarih ve 4068 sayılı kararı ile tescillenen Çarşı Mahallesi 62 ada 1 parseldeki Selim Ağa Çeşmesinin ve Trabzon Kültür Varlıklarını Koruma Bölge Kurulunun 01.03.2012 tarih ve 346 sayılı kararı ile tescillenen Yeniköy Mahallesi 19 ada 15 parseldeki çeşmenin koruma grubunun belirlenmesi ve Yeniköy, Çarşı ve Cıntaş Mahallelerinde bulunan, ekteki listede ada parselleri belirtilen sivil mimarlık örneklerinin tescil edilmesine ilişkin Trabzon Kültür Varlıklar

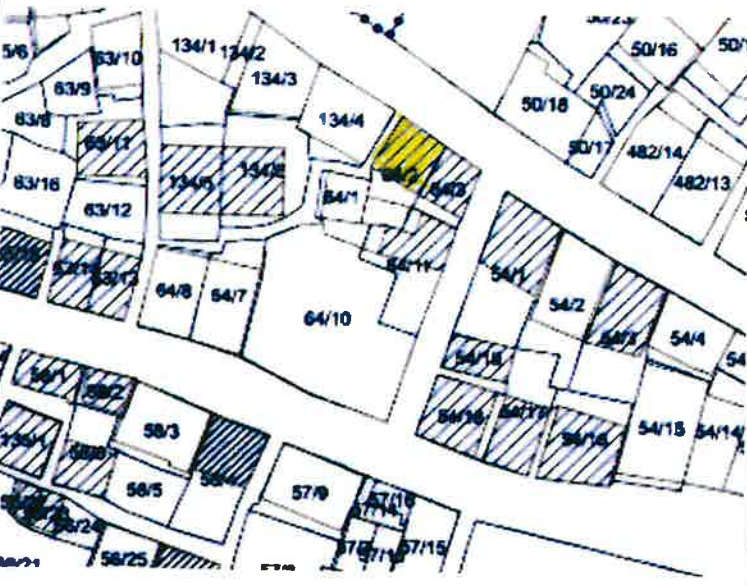
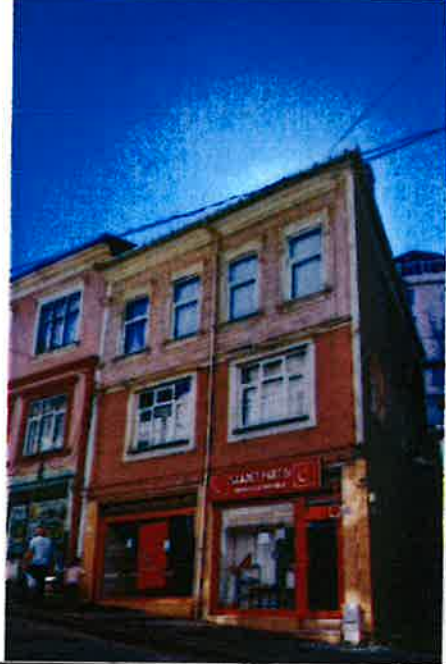
| GENEL TANIM: Zemin + 2 katlı olan taşınmazın taşıyıcı sistemi taş malzeme ile yığma tekniğine inşa edilmiştir. | | | | | | | |
| <b>KORUMA DURUMU:</b> (A) İYİ TAŞIYICI A DIŞ YAPI A ÜST YAPI A İÇ YAPI A SÜSLEME A RUTUBET A YOK<br>B ORTA (B) (B) B B ELAMANI (B) B İZİ VAR<br>C FENA C C C C C C C ÖNEMLİ | | | | | | | |

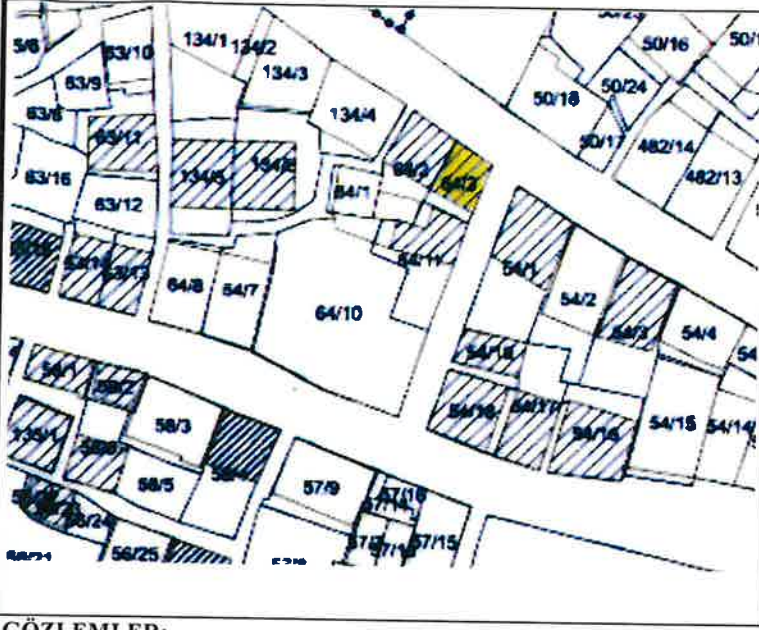
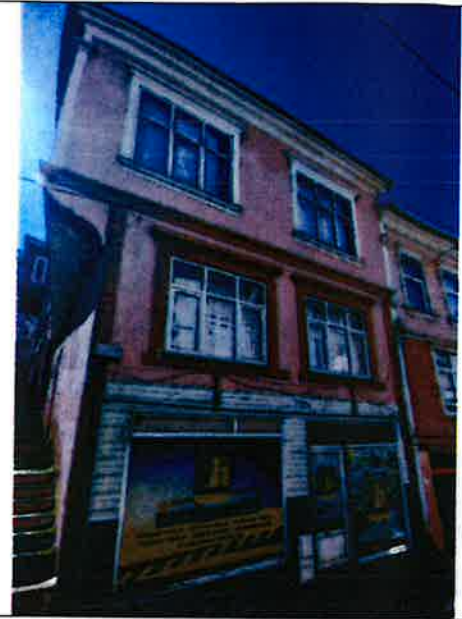
| GENEL TANIM: Zemin + 2 katlı olan taşınmazın taşıyıcı sistemi taş malzeme ile yığma tekniğine inşa edilmiştir. | | | | | | | |
| <b>KORUMA DURUMU:</b> (A) İYİ TAŞIYICI A DIŞ YAPI A ÜST YAPI A İÇ YAPI A SÜSLEME A RUTUBET A YOK<br>B ORTA (B) (B) B B ELAMANI (B) B İZİ VAR<br>C FENA C C C C C C C ÖNEMLİ | | | | | | | |
| <b>AYRINTILI TANIM:</b> Zemin + 2 katlı olan taşınmazı taşıyıcı sistemi taş malzeme ile yığma tekniğine inşa edilmiştir.<br>Kuzey cephede zemin kat dükkan fonksiyonludur. Bu cephede bir adet kapı ve büyük ebatlı pencereler vardır. Bu cephede zemin duvar kısımları pvc malzeme ile kaplanmıştır.<br>Kuzey cephenin 1.katında taş söveli, 2.katında ahşap söveli ikişer adet büyük ebatlı pencereler bulunmaktadır. Cephede pencerelerin doğramaları pvc malzeme ile yenilenmiştir.<br>Yapının doğu cephesinin 1. katındaki demir kapı ile yaşam alanına ulaşılır. Kapı üzerinde iki adet aydınlatma penceresi bulunmaktadır. Bu cephede 2.kat güneyden kuzeye doğru artarak dış doğru çıkıntı yapmaktadır. 2.katın sağ tarafında bir adet dikdörtgen formlu ahşap söveli pencere bulunmaktadır.<br>Yapının yaşam alanına ana giriş kapısı güney cephedendir. Bu cephenin 1.katında yapıya ulaşımı sağlayan ahşap kapı, kapının her iki tarafında birer adet pencere, ikinci katta ise değişik ebatlarda 3 adet pencere mevcuttur.<br>Çatısı kırma çatı olan taşınmaz çatısı kiremit ile örtülüdür. Saçak altı ahşap ve geniştir. | | | | <b>BUGÜNKÜ KULLANIMI:</b> Konut<br><b>ÖNERİLEN KULLANIMI:</b> Konut<br><b>HAZIRLAYANLAR:</b><br>Nurten AKYOL Uzman Arkeolog<br>Buse YİĞCI Şehir Plancısı<br><b>KONTROL EDEN:</b> Yücel KUM<br>Koruma Bölge Kurulu Müdür V. | | | |

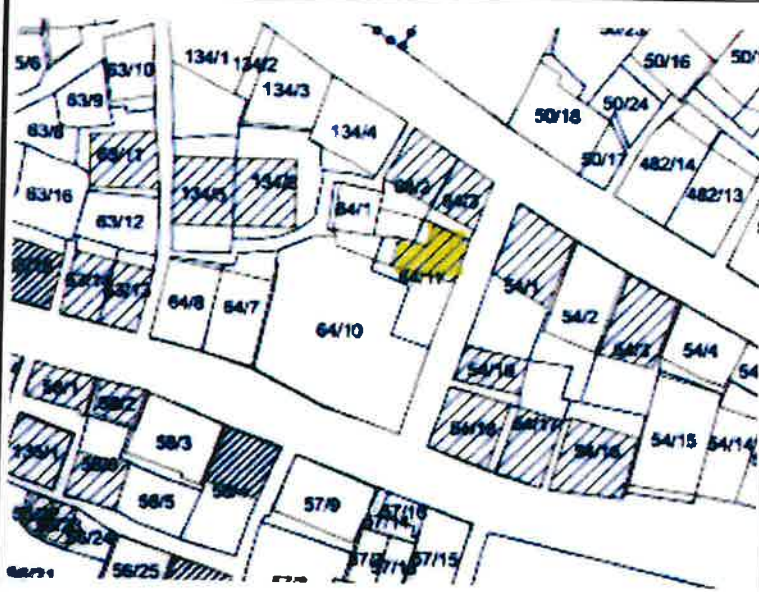
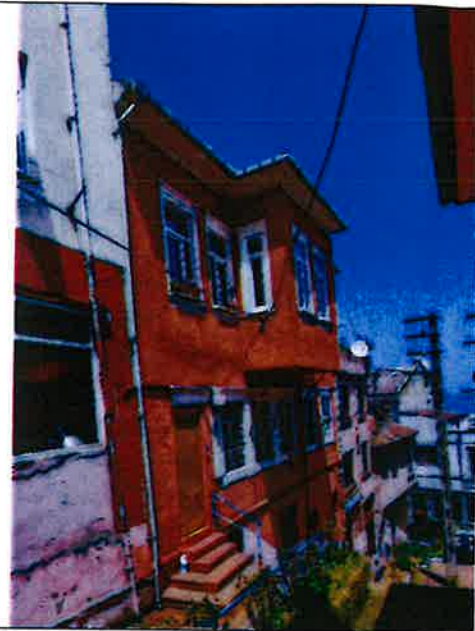
GENEL TANIM: Bodrum + zemin + 1 katlı olan taşınmazın taşıyıcı sistemi taş malzeme ile yığma tekniğine inşa edilmiştir.

**KORUMA DURUMU:** (A) İYİ TAŞIYICI A DIŞ YAPI A ÜST YAPI A İÇ YAPI A SÜSLEME A RUTUBET A YOK  
 B ORTA (B) (B) B B ELAMANI (B) B İZİ VAR  
 C FENA C C C C C C C ÖNEMLİ

**AYRINTILI TANIM:** Bodrum + zemin + 1 katlı olan taşınmaz Gazipaşa Caddesi ile Belediye Caddesi arasında kalan Sineme Sokak üzerindedir. Taşıyıcı sistemi taş malzeme ile yığma tekniğine inşa edilmiş olan yapının ana cephesi doğu cephesidir. Bu cephe taş duvar üzeri sıvalı olup kiremit renginde boyalıdır. Kuzey ve güneyden bitişik nizamdır.

Doğu cephede bodrum katta 4 adet havalandırma penceresi bulunur. Bu cephenin sol köşesinden 4 basamaklı merdivenle zemin kattaki demir kapı ile yapının yaşam alanına ulaşılır. Kapının sağ tarafında üçü birbirine bitişik, ikisi ayrı, dikdörtgen formlu, taş söveli, ahşap doğramalı 5 adet pencere bulunmaktadır. Yapının 1.katta cephe ortasında cumbası bulunmaktadır. Cumbanın önünde 2, yanlarında birer, cumbanın sağında ve solunda ikişer adet dikdörtgen formlu, ahşap söveli ve süslemeli pencereler bulunmaktadır. 1.kattaki pencerelerin doğramaları zamanla pvc malzeme ile yenilenmiştir.

Çatısı kırma çatı olan taşınmaz sac ile örtülüdür. Saçak altı ahşap ve geniştir. Saçak olukları yenilenmiştir.

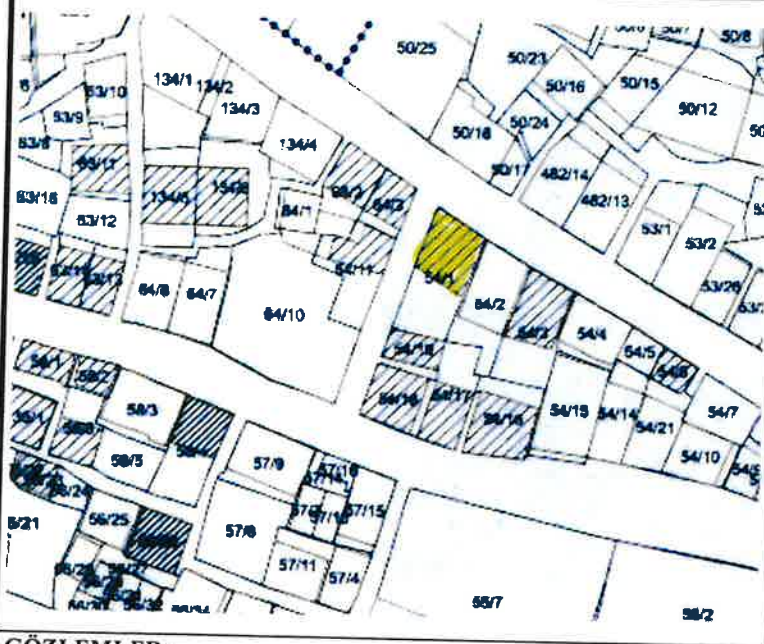
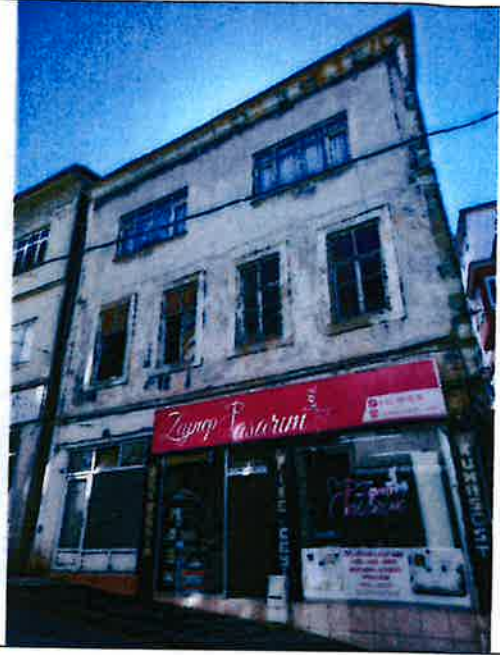
GENEL TANIM: Zemin + 2 katlı olan taşınmazın taşıyıcı sistemi taş malzeme ile yığma tekniğine inşa edilmiştir.

KORUMA DURUMU: (A) İYİ TAŞIYICI A DIŞ YAPI A ÜST YAPI A İÇ YAPI A SÜSLEME A RUTUBET A YOK  
B ORTA (B) (B) B B ELAMANI (B) B İZİ VAR  
C FENA C C C C C C C ÖNEMLİ

AYRINTILI TANIM: Zemin + 2 katlı olan taşınmaz Belediye Caddesi Sinema Sokağın kesiştiği noktadadır. Taşıyıcı sistemi taş malzeme ile yığma tekniğine inşa edilmiştir.

Belediye Caddesine bakan kuzey cephede zemin kat dükkan fonksiyonludur. Bu cephede iki adet kapı ve büyük ebatlı pencereler vardır.

Kuzey cephenin 1.katında taş söveli 4 adet pencere, cephesi yenilenen 2.katında ise 2 adet dikdörtgen formulu büyük ebatlı 2 adet pencere bulunur. Cephenin köşe bitimlerinde kesme taş vardır.

Yapının güney cephesindeki avludan 1.kattan yapının yaşam alanına giriş sağlanır. Ancak yapının bu cephesi otlarla kaplı olup oldukça bakımsızdır.

Çatısı kırma çatı olan taşınmaz üst örtüsü saçtır.

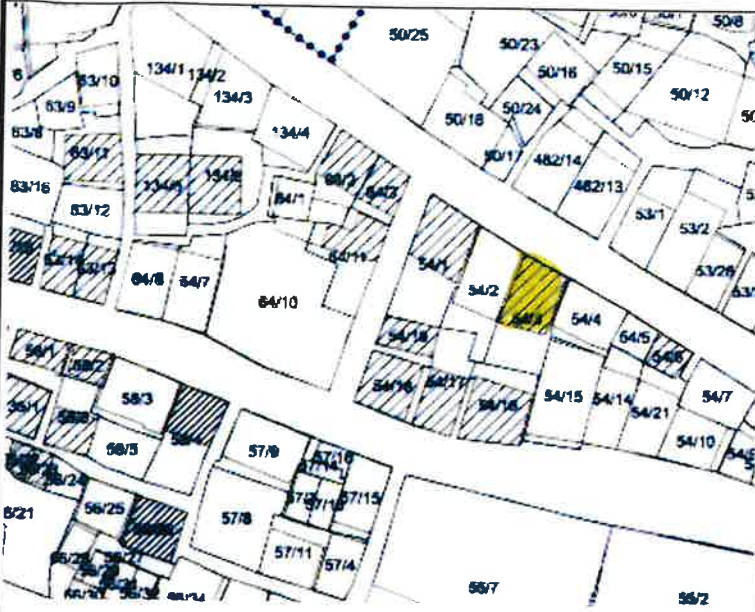
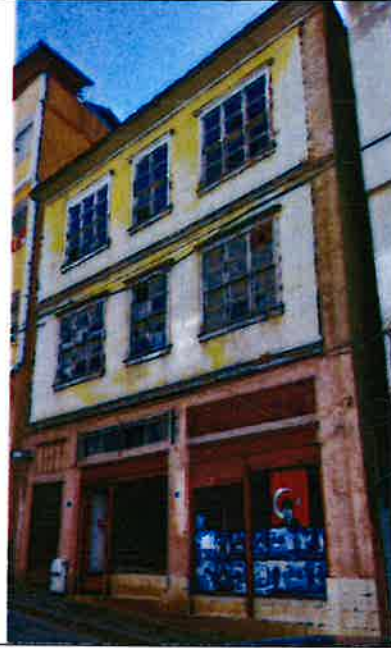
GENEL TANIM: Zemin + 2 katlı olan taşınmazın taşıyıcı sistemi taş malzeme ile yığma tekniğine inşa edilmiştir.

**KORUMA DURUMU:** (A) İYİ TAŞIYICI A DIŞ YAPI A ÜST YAPI A İÇ YAPI A SÜSLEME A RUTUBET A YOK  
B ORTA (B) (B) B B ELAMANI (B) B İZİ VAR  
C FENA C C C C C C C ÖNEMLİ

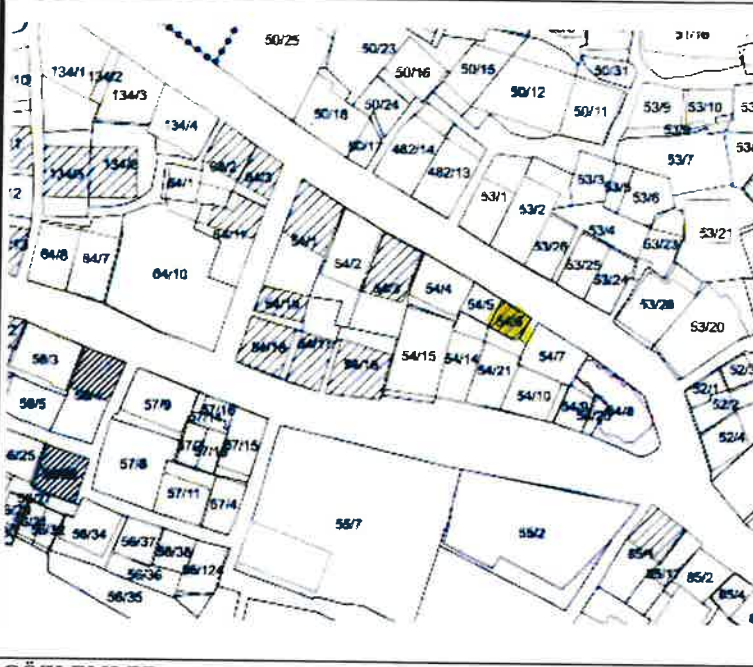
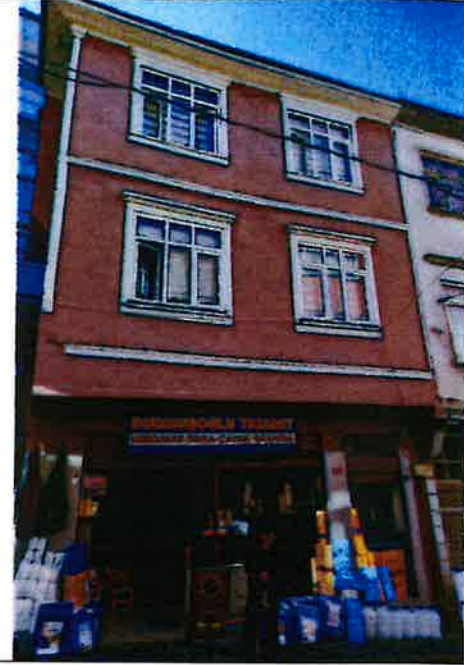
GENEL TANIM: Zemin + 2 katlı olan taşınmazın taşıyıcı sistemi taş malzeme ile yığma tekniğine inşa edilmiştir.

KORUMA DURUMU: (A) İYİ TAŞIYICI A DIŞ YAPI A ÜST YAPI A İÇ YAPI A SÜSLEME A RUTUBET A YOK  
B ORTA (B) (B) B B ELAMANI (B) B İZİ VAR  
C FENA C C C C C C C ÖNEMLİ

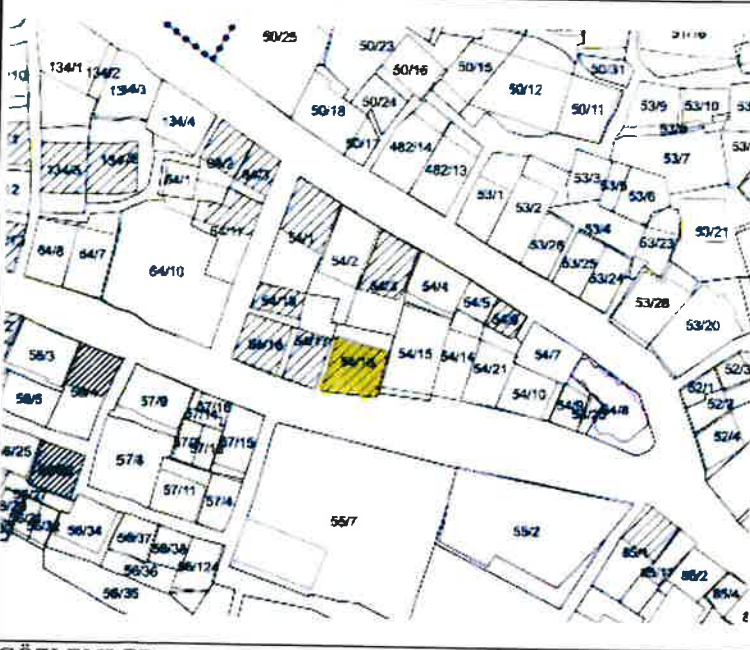
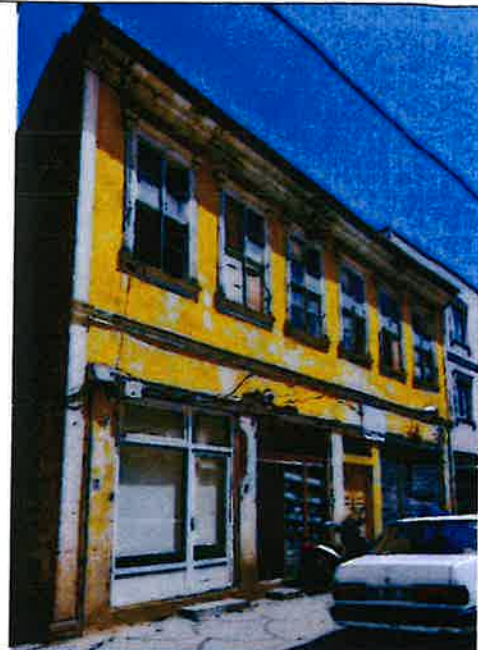
GENEL TANIM: Yapı zemin+1 katlıdır.

**KORUMA DURUMU:** (A) İYİ TAŞIYICI A DIŞ YAPI A ÜST YAPI A İÇ YAPI A SÜSLEME A RUTUBET A YOK  
 B ORTA (B) (B) B ELAMANI (B) B İZİ VAR  
 C FENA C C C C C C C ÖNEMLİ

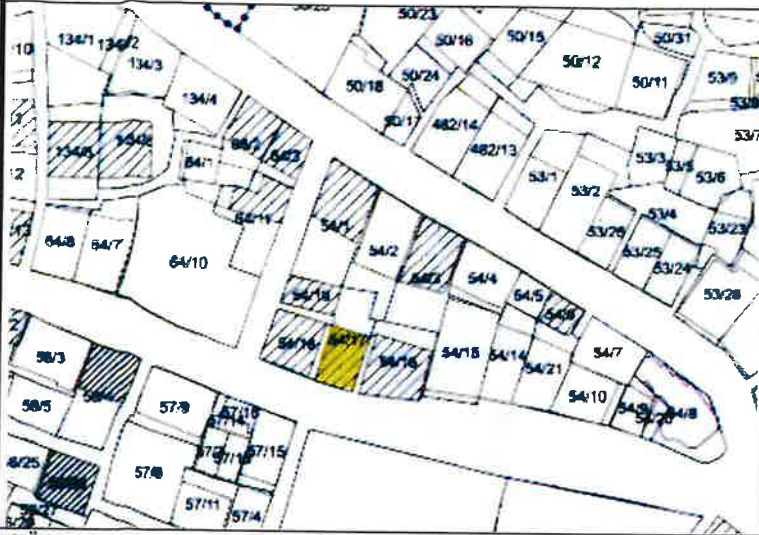
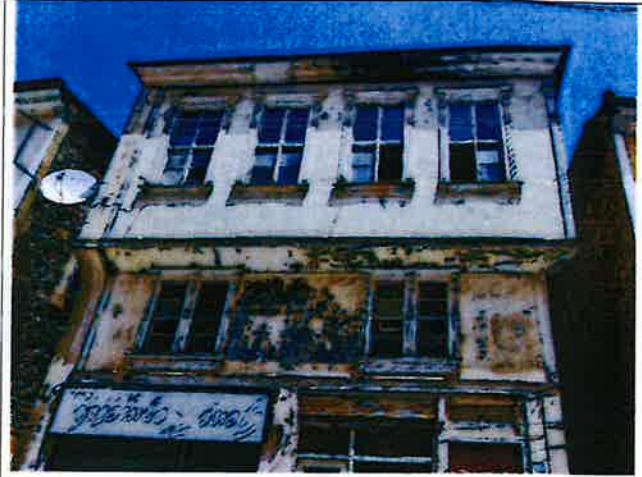
GENEL TANIM: Yapı zemin+1 katlıdır.

KORUMA DURUMU: (A) İYİ TAŞIYICI A DIŞ YAPI A ÜST YAPI A İÇ YAPI A SÜSLEME A RUTUBET A YOK  
 B ORTA (B) (B) B B ELAMANI (B) B İZİ VAR  
 C FENA C C C C C C C ÖNEMLİ

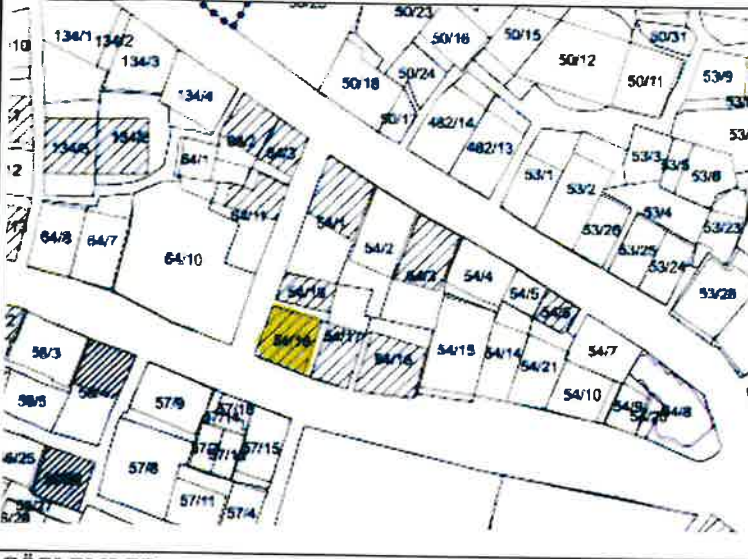
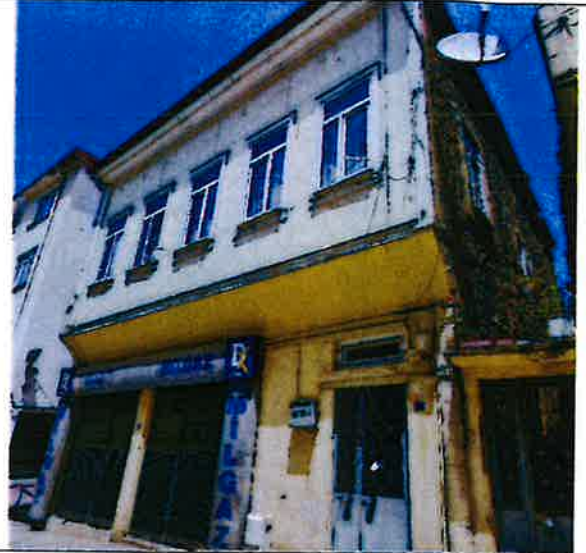
GENEL TANIM: Yapı zemin+1 katlıdır.

**KORUMA DURUMU:** (A) İYİ TAŞIYICI A DIŞ YAPI A ÜST YAPI A İÇ YAPI A SÜSLEME A RUTUBET A YOK  
 B ORTA (B) (B) B B ELAMANI (B) B İZİ VAR  
 C FENA C C C C C C C ÖNEMLİ

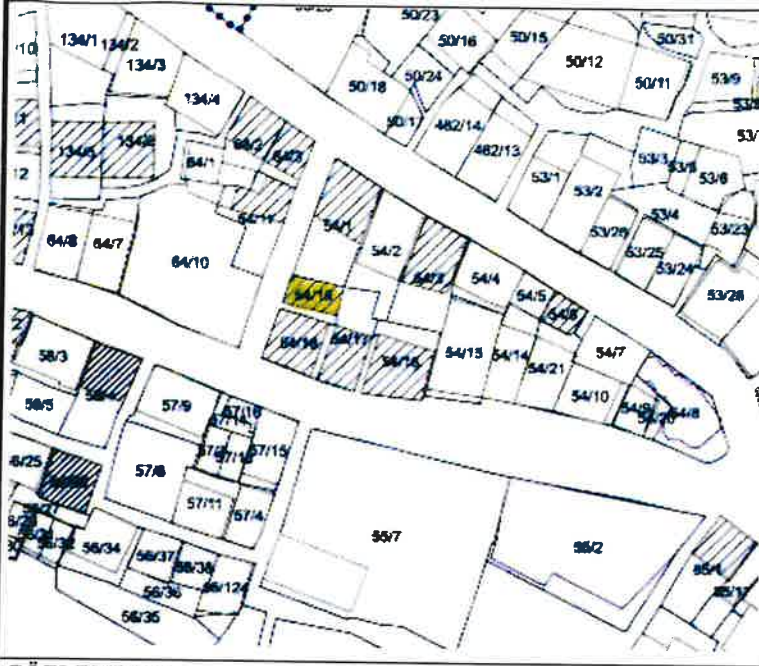
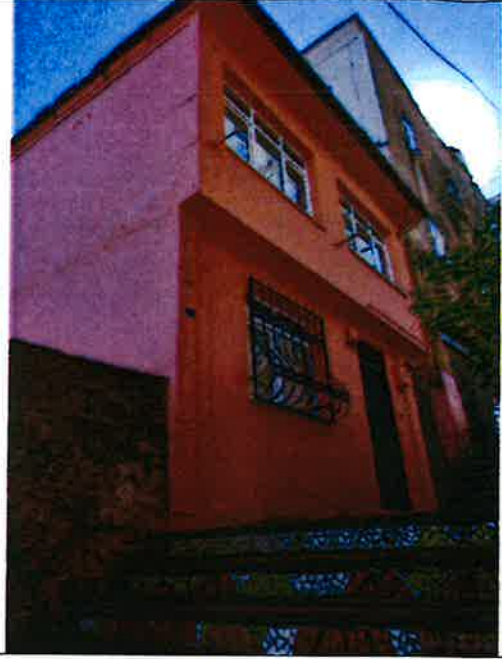
GENEL TANIM: Zemin + 1 katlı olan taşınmazın taşıyıcı sistemi taş malzeme ile yığma tekniğine inşa edilmiştir.

KORUMA DURUMU: (A) İYİ TAŞIYICI A DIŞ YAPI A ÜST YAPI A İÇ YAPI A SÜSLEME A RUTUBET A YOK  
B ORTA (B) (B) B B ELAMANI (B) B İZİ VAR  
C FENA C C C C C C C ÖNEMLİ

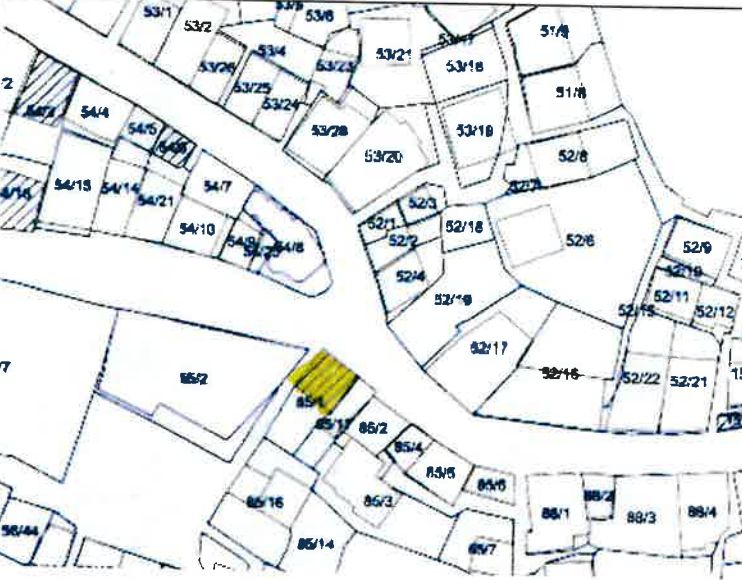
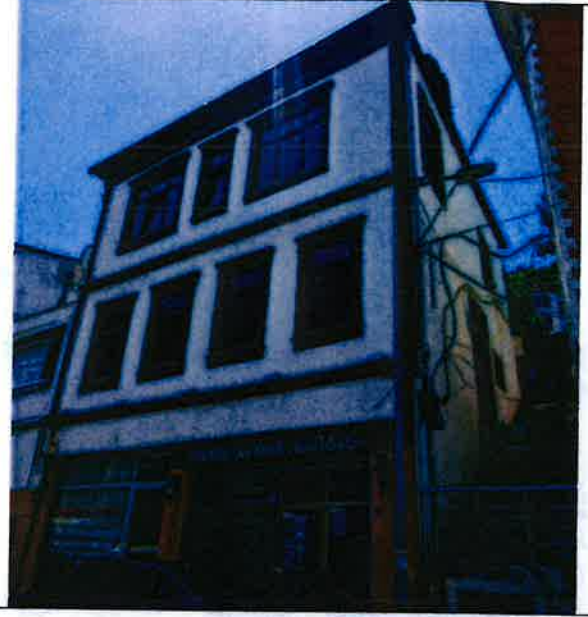
GENEL TANIM: Yapı zemin+2 katlıdır.

KORUMA DURUMU: (A) İYİ TAŞIYICI A DIŞ YAPI A ÜST YAPI A İÇ YAPI A SÜSLEME A RUTUBET A YOK  
 B ORTA (B) (B) B B ELAMANI (B) B İZİ VAR  
 C FENA C C C C C C C ÖNEMLİ

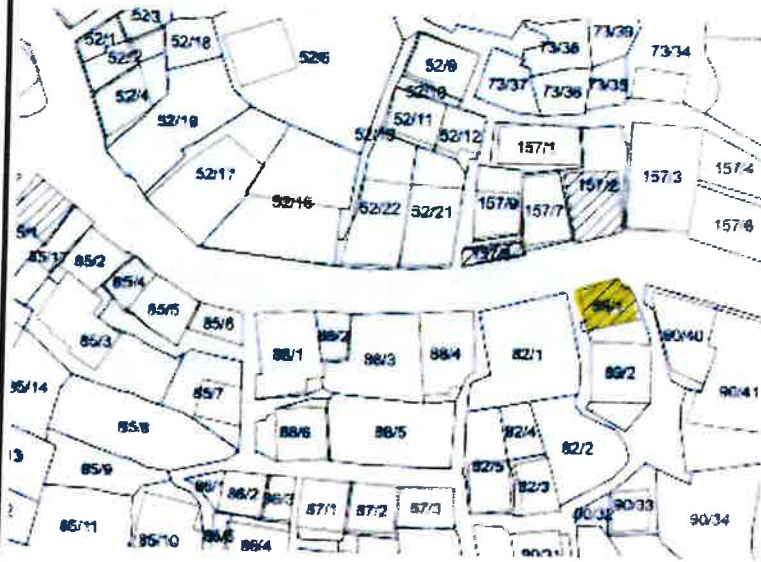
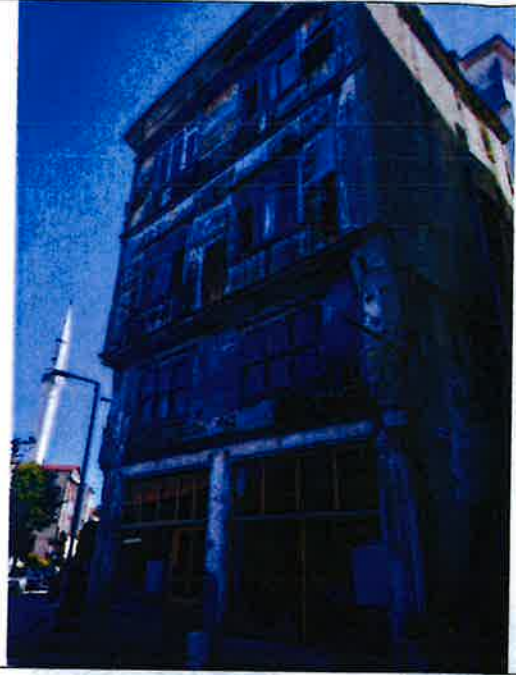
| <b>GENEL TANIM:</b> Zemin + 3 katlı olan taşınmazın taşıyıcı sistemi taş malzeme ile yığma tekniğine inşa edilmiştir. | | | | | | |
| <b>KORUMA DURUMU:</b> (A) İYİ TAŞIYICI A DIŞ YAPI A ÜST YAPI A İÇ YAPI A SÜSLEME A RUTUBET A YOK<br>B ORTA (B) (B) B B ELAMANI (B) B İZİ VAR<br>C FENA C C C C C C C ÖNEMLİ | | | | | | |

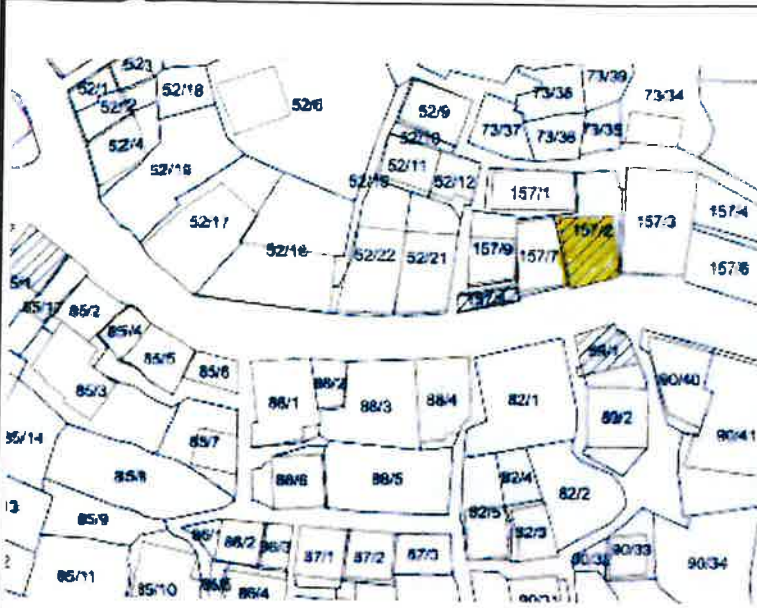
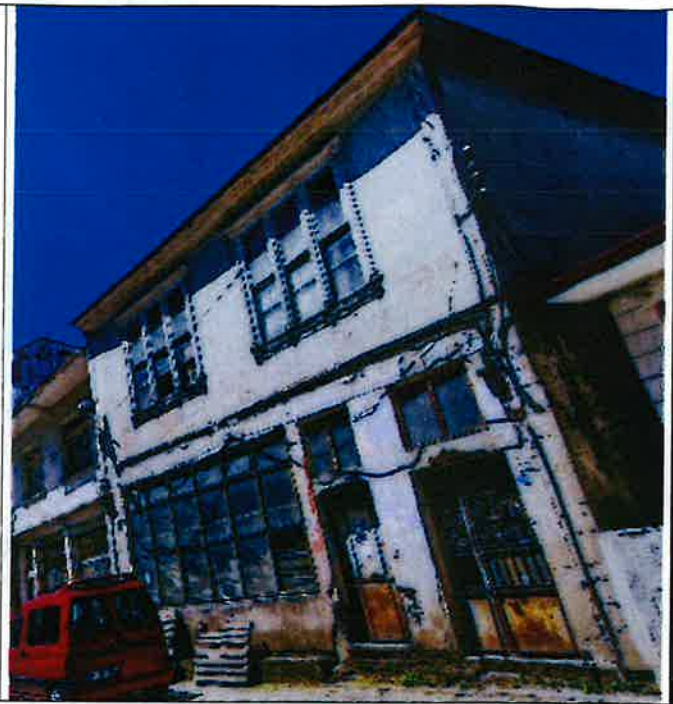
| <b>GENEL TANIM:</b> Taşınmazın taşıyıcı sistemi taş malzeme ile yığma tekniğine inşa edilmiştir. | | | | | | | |
| <b>KORUMA DURUMU:</b> (A) İYİ TAŞIYICI A DIŞ YAPI A ÜST YAPI A İÇ YAPI A SÜSLEME A RUTUBET A YOK<br>B ORTA (B) (B) B B ELAMANI (B) B İZİ VAR<br>C FENA C C C C C C C ÖNEMLİ | | | | | | | |

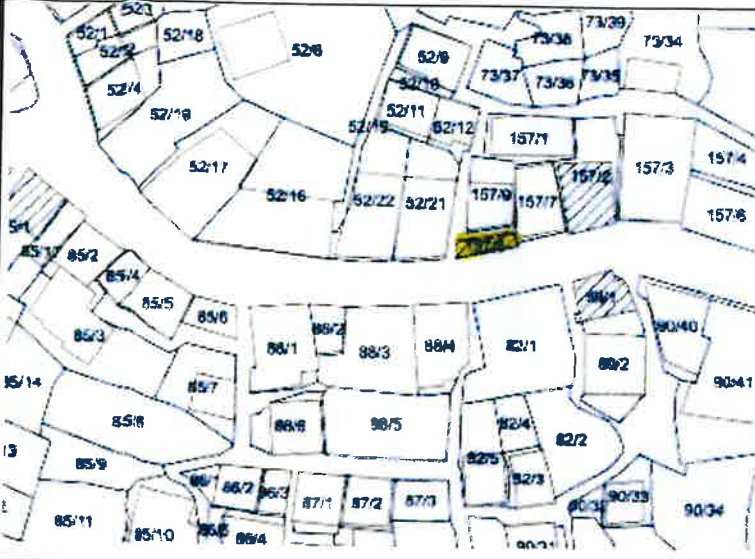
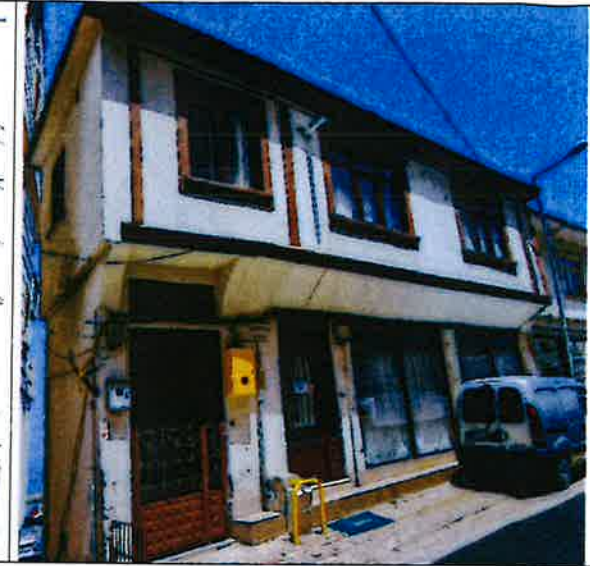
GENEL TANIM: Taşınmazın taşıyıcı sistemi taş malzeme ile yığma tekniğine inşa edilmiştir.

KORUMA DURUMU: (A) İYİ TAŞIYICI A DIŞ YAPI A ÜST YAPI A İÇ YAPI A SÜSLEME A RUTUBET A YOK  
B ORTA (B) (B) B B ELAMANI (B) B İZİ VAR  
C FENA C C C C C C C ÖNEMLİ
