**T.C.**  
**KÜLTÜR ve TURİZM BAKANLIĞI**  
**Trabzon Kültür Varlıklarını Koruma Bölge Kurulu**  
**KARAR**

Trabzon ili, Akçaabat ilçesi, sit alanı dışında, Yıldızlı/Ortamahalle Mahallesi, özel mülkiyete ait, 184 ada, 44 nolu parselde yer alan, taşınmazın (çeşme) tesciline ilişkin, Trabzon Kültür Varlıklarını Koruma Bölge Kurulu Müdürlüğünün 23.12.2024 tarih ve 3131505 sayılı uzman raporu, konuya ilişkin Trabzon Kültür Varlıklarını Koruma Bölge Kurulu Müdürlüğünün 24.10.2024 tarih ve 5850987 sayılı kurum görüşü yazısı, Trabzon Büyükşehir Belediye Başkanlığının 31.10.2024 tarih ve 3016414 sayılı görüş yazısı, Trabzon Vakıflar Bölge Müdürlüğünün 12.11.2024 tarih ve 740264 sayılı görüş yazısı, okundu, ekleri ve dosyası incelendi, yapılan görüşmeler sonucunda;

TRABZON İLİ AKÇAABAT İLÇESİ YILDIZLI/ORTAMAHALLE MAHALLESİ  
ORTAMAHALLE MEVKİİ 184 ADA 44 NOLU PARSEL  
TESCİLLİ ÇEŞMENİN KORUNMA ALANI SINIRI HARİTASI

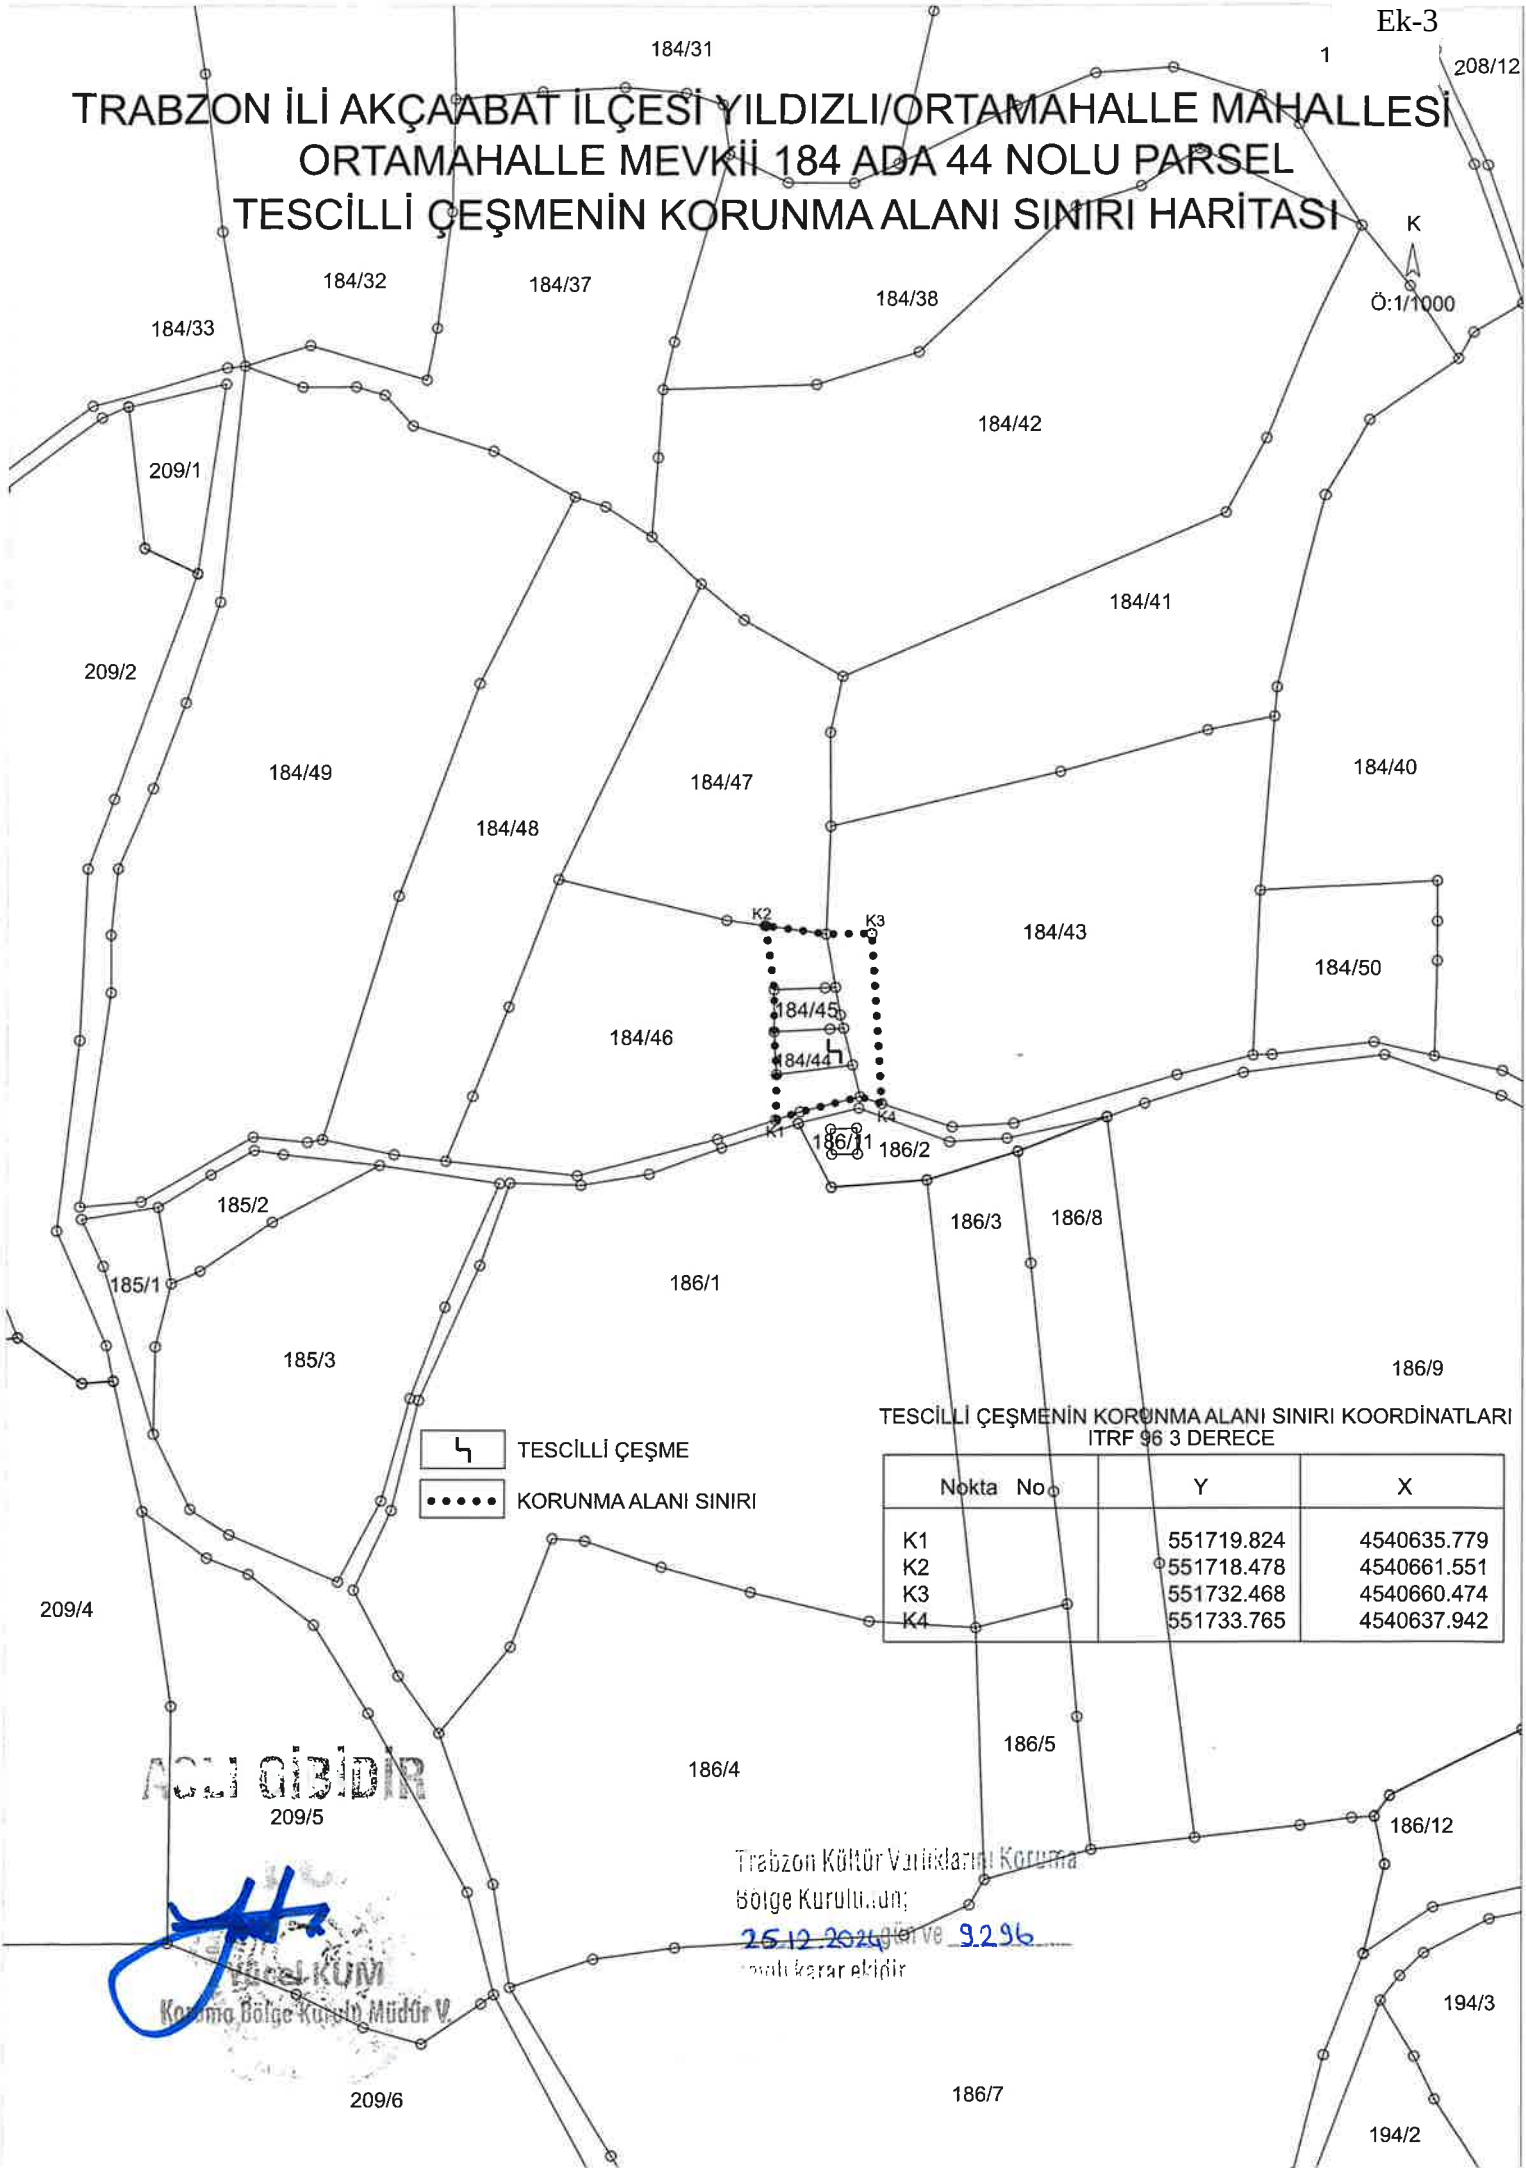
TESCİLLİ ÇEŞMENİN KORUNMA ALANI SINIRI KOORDİNATLARI  
ITRF 96 3 DERECE

Korunma alanın ekteki kadastral haritada gösterildiği şekliyle belirlenmesine,

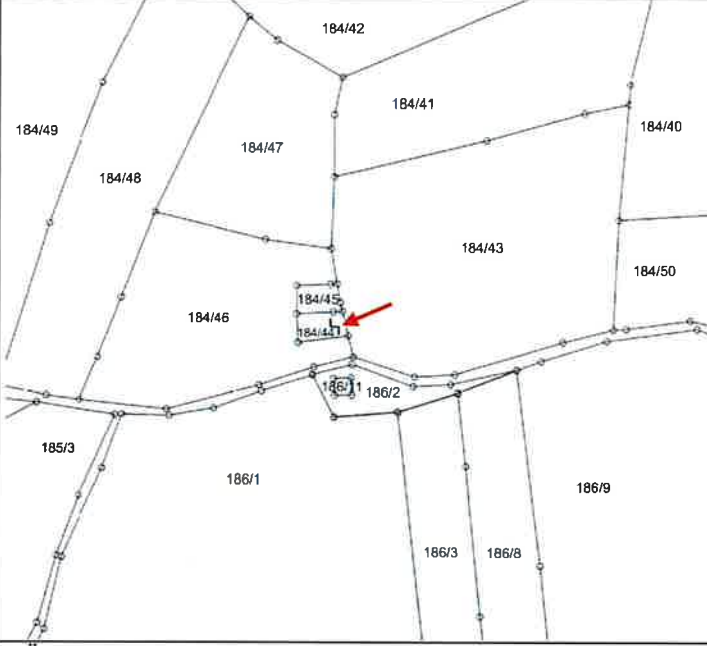
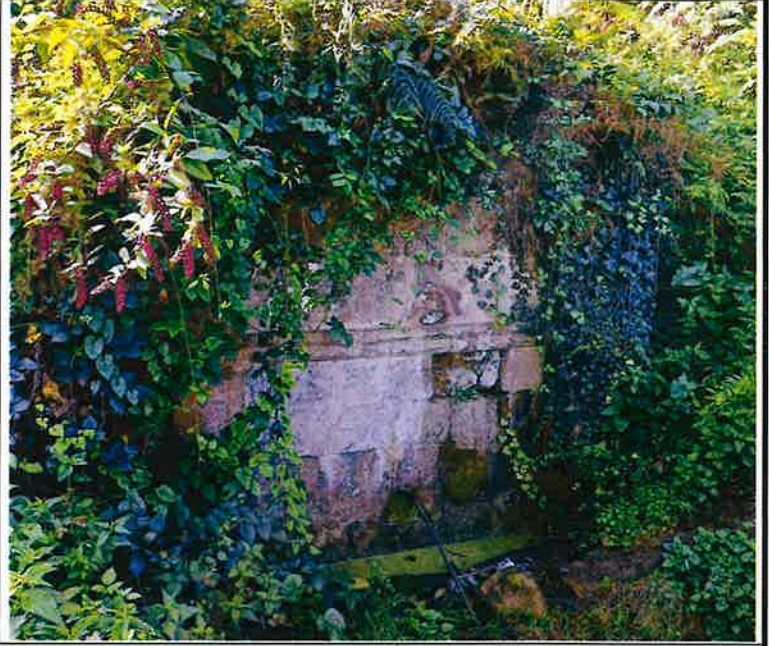
GENEL TANIM: Kesme taş malzeme ile yapılmış yuvarlak kemerli çeşmedir.

GÖZLEMLER: Çeşme yoğun bitki örtüsüyle kaplıdır. Kullanım halindedir.

Çeşmenin yüzü kuzeye bakmaktadır. Kesme taş malzeme ile yığma teknikle inşa edilmiştir. Üzeri yoğun otlarla kaplı olduğu için üst yüzeyi görülmemektedir. Ancak profilinden yuvarlak kemerli olduğu düşünülmektedir. Cephe kemer ayakları hizasından yatay profili bir silme ile ikiye bölünmüştür. Çeşmenin nişini çevreleyen yuvarlak kemer yanlardaki kesme taş malzemeden yapılmış ayaklar üzerine oturmaktadır. Çeşmenin önünde toprağa gömülü yalağı bulunmaktadır. Silme altındaki taş yerinden kopmuştur. Cephedeki birkaç taşta da kopmalarla birlikte malzeme kaybı vardır. Çeşmenin kitabesi yoktur. Musluk sökülmüş durumdadır. Yabani ot ve dikenlerin arasında kalmıştır. Çeşmede yosunlaşmalar görülmektedir. Çeşme kullanımdadır. Çeşmenin inşa tarihi kesin olarak bilinmemektedir. Yörede yaygın olan Osmanlı Çeşmeleri ile aynı mimaride yapılmış olması dolayısıyla çeşmeyi 19.yy'ın sonlarına tarihlendirmek mümkündür.

Tescilli çeşmenin Kültür ve Tabiat Varlıklarını Koruma Yüksek Kurulunun 05.11.1999 tarih ve 660 sayılı ilke kararı doğrultusunda ilgilileri ve ilgili idaresince rölöve, restitüsyon ve restorasyon projelerinin Trabzon Kültür Varlıklarını Koruma Bölge Kuruluna iletilmesine karar verildi.
