T.C.  
KÜLTÜR ve TURİZM BAKANLIĞI  
Trabzon Kültür Varlıklarını Koruma Bölge Kurulu

**KARAR**

**Toplantı Tarihi ve No : 25.06.2025 - 518**  
**Karar Tarihi ve No : 25.06.2025 - 10014**

TRABZON İLİ, ARSİN İLÇESİ, İŞHAN MAHALLESİ İLE, YOMRA İLÇESİ,  
ÇAMLIYURT MAHALLELERİ ARASINDAKİ KÖPRÜNÜN  
KORUNMA ALANI SINIRI HARİTASI

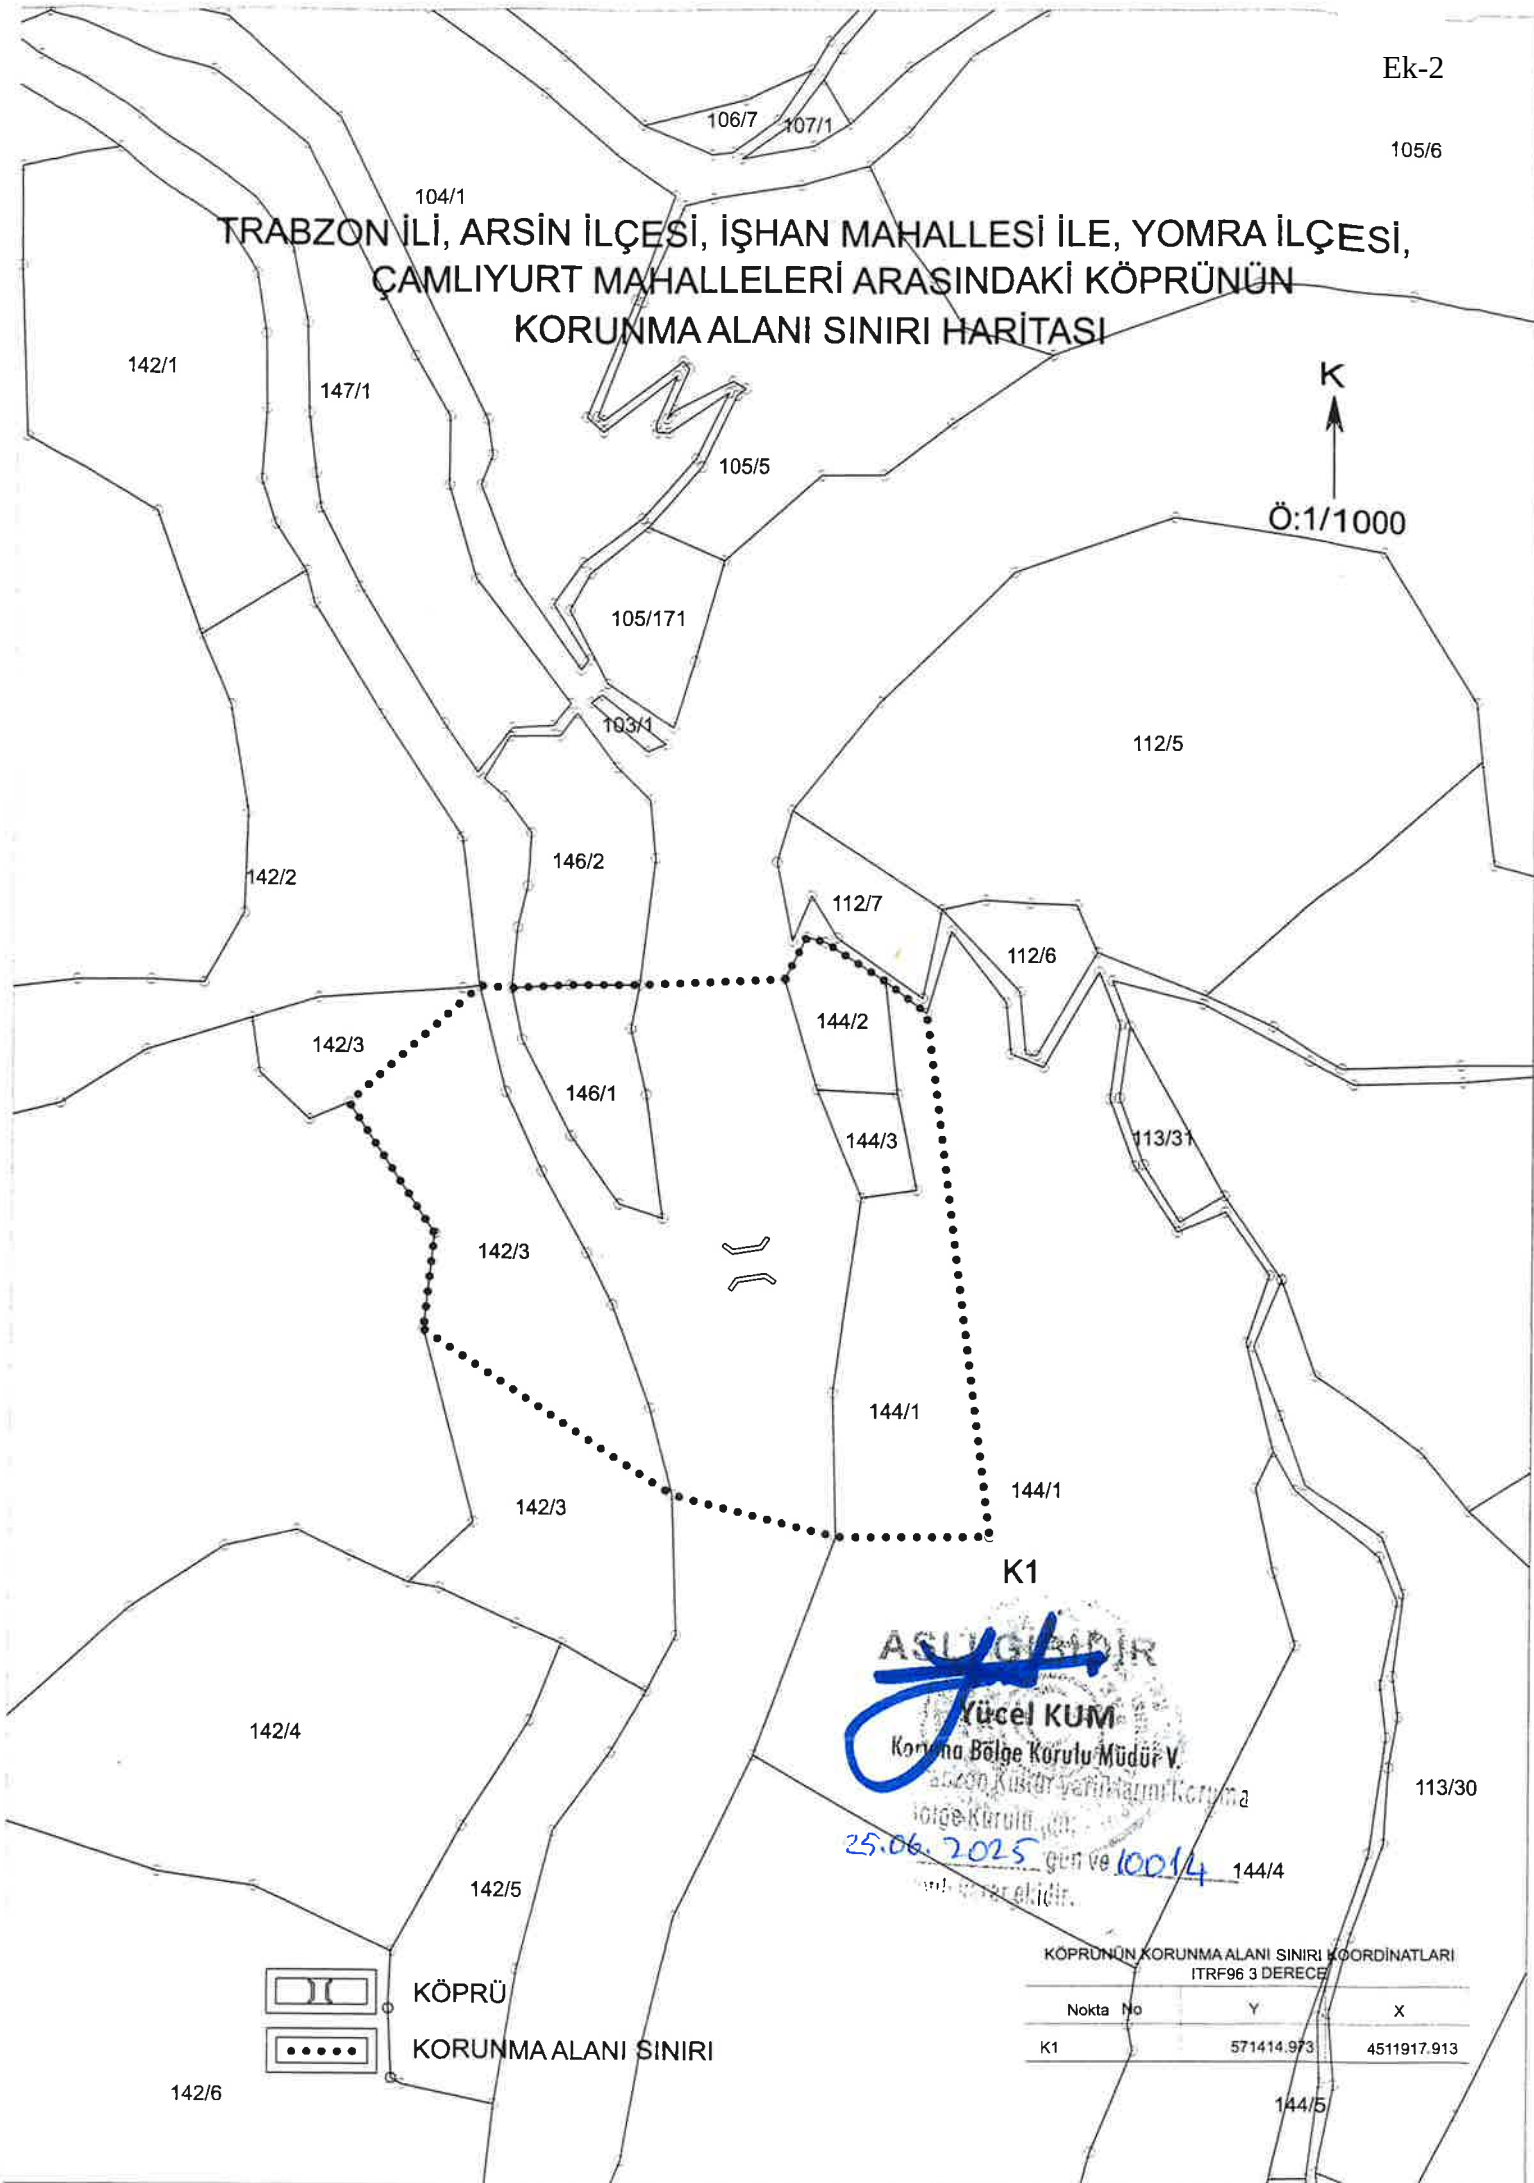
KÖPRÜ

KORUNMA ALANI SINIRI

KÖPRÜNÜN KORUNMA ALANI SINIRI KOORDİNATLARI  
ITRF96 3 DERECE

Korunma alanının ise ekteki kadastral haritada gösterildiği şekliyle belirlenmesine karar verildi.

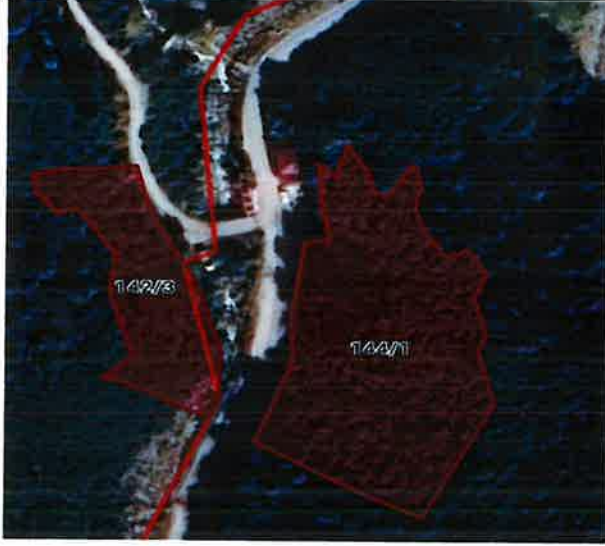
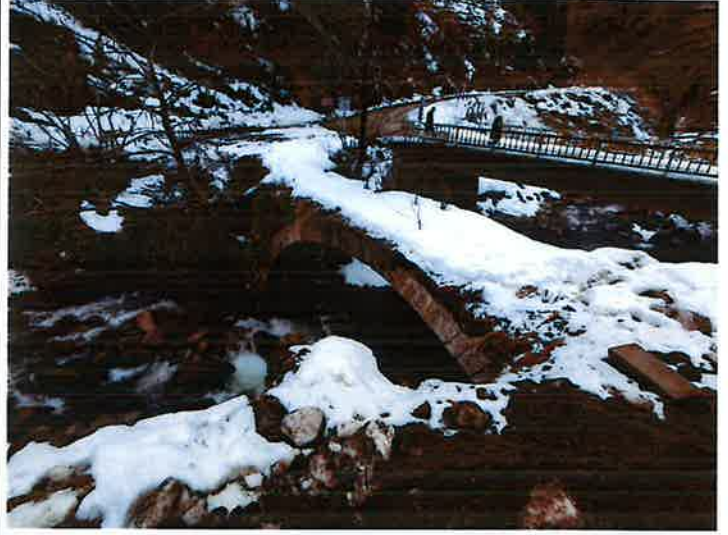
| KORUMA DURUMU: A İYİ TAŞIYICI A DIŞ YAPI A ÜST YAPI A İÇ YAPI A SÜSLEME A RUTUBET A YOK<br>(B) ORTA (B) (B) (B) B ELAMAN B B İZİ VAR<br>C FENA C C C C (C) C ÖNEMLİ | | | | | |

**GÖZLEMLER:** Tempan duvarlarının bir kısmı dere ıslahı sırasında yapılan beton istinat duvarları içerisinde kalmıştır.

**AYRINTILI TANIM:** Trabzon ili, Arsin ilçesi, İşhan Mahallesi sınırları içerisinde, kadastro harici alanda, Yanbolu Çayı üzerindedir. Arsin ilçesi, İşhan Mahallesi, Yomra ilçesi, Çamlıyurt Mahallesi bağlayan Santa Grup Yolu kenarındadır. Tek kemer gözlü köprünün kemer kısmı yuvarlaktır. Tabliye ve döşemesi düzdür. Kemer ve arşivolt kısmı kesmetaş, tempan duvarları kabayonu taştır. Korkulukları yoktur. Köprünün kemer açıklığı yaklaşık 7 metre, yüksekliği 5 metredir. Döşeme uzunluğu yaklaşık 12 metre, genişliği 2 metredir. Tempan duvarlarının bir kısmı (batı), dere ıslahı sırasında yapılan beton istinat duvarları içerisinde kalmıştır.

Köprünün güney batı kısmında (memba), döşeme ve tempan duvarında kopmalar ve malzeme kayıpları vardır.
