T.C.  
KÜLTÜR VE TURİZM BAKANLIĞI  
ESKİŞEHİR KÜLTÜR VARLIKLARINI KORUMA BÖLGE KURULU

KARAR

Eskişehir ili, Tepebaşı ilçesi, Uludere mahallesinde, 12005 ada, 4 parselde yer alan, mülkiyeti Tepebaşı Belediyesine ait, Güllüpınar (Akmar) Çeşmesi ve yanındaki Çamaşırhaneye ilişkin yapılan arşiv çalışması sonucunda tespit tescil çalışmalarının tamamlanmadığı anlaşıldığından ilgili bilgi ve belgelerin iletildiği Kurul Müdürlüğü uzmanlarının 04.06.2025 tarih ve 3445453 sayılı yerinde inceleme raporu, kurum görüşlerinin istendiği Kurul Müdürlüğü'nün 04.06.2025 tarih ve 6837921 sayılı yazısına cevaben konuyla ilgili faaliyeti etkilenen Kurum ve Kuruluşların görüşlerinin iletildiği yazılar, Kurul Müdürlüğü uzmanlarının 28.07.2025 tarih ve 3600764 sayılı dosya inceleme raporu okundu, fotoğrafları, tescil fişi ve dosyası incelendi, yapılan görüşmeler sonucunda;

| ADI: Çamaşırhane | YAPTIRAN: - | YAPAN: | MİMARİ ÇAĞI(Üslup): | VAKFİYE: - | | | |

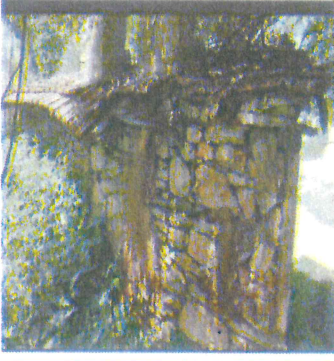
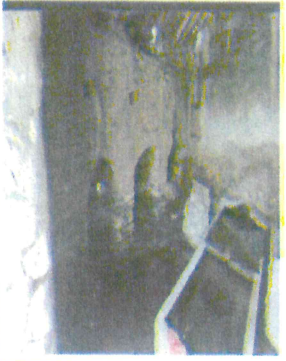
| <p>Çamaşırhane köyün doğusunda yer almaktadır. Tek mekanlı dikdörtgen planlı çamaşırhane moloz taş örgülü beşik çatılıdır. Çatısı Marsilya kiremit ile örtülmüştür. İki duvarında 3'er adet tuğla örgülü yuvarlak kemerli ocak nişi bulunmaktadır. Üst kısımlarında ise kare formda pencere açıklıkları bulunmaktadır. Orta kısımda çamaşır yıkama alanı bulunmaktadır. Çamaşırhanenin iç çevresi bataklık durumdadır. Çamaşırhane günümüzde kullanılmamaktadır. Çamaşırhanenin yanında yer alan uzunlamasına dikdörtgen betonarme yalak kısmından oluşan çeşme bulunmaktadır.</p> | | | | | | | |

Eskişehir ili, Tepebaşı ilçesi, Uludere mahallesinde, 12005 ada, 4 parselde yer alan Güllüpınar (Akmar) Çeşmesinin 2863 sayılı Kanun kapsamında korunması gerekli taşınmaz kültür varlığı özelliği göstermemesi nedeniyle tescil edilmesine gerek olmadığına; aynı parselde yer alan çamaşırhanenin plan şeması, yapım tekniği ve malzemesi açısından özgün bir mimari örnek olduğu anlaşıldığından 2863 sayılı Kanun kapsamında korunması gerekli taşınmaz kültür varlığı olarak tesciline; koruma grubunun "II. (İki) Grup" olarak belirlenmesine, çamaşırhaneye ilişkin hazırlanan tescil fişinin uygun olduğuna, kendi parselinin korunma alanı olarak belirlenmesine, söz konusu taşınmazda 2863 sayılı Kanun ve ilgili mevzuat kapsamında gerekli izinler alınmadan herhangi bir fiziki ve inşai müdahalede bulunulmamasına karar verildi
