T.C.
KÜLTÜR VE TURİZM BAKANLIĞI
Erzurum Kültür Varlıklarını Koruma Bölge Kurulu

KARAR

Toplantı Tarihi ve No: 19.02.2026-363
Karar Tarihi ve No : 19.02.2026-7564

AVRUPA KONSEYİ TÜRKİYE	DOĞAL VE KÜLTÜREL VARLIKLARI KORUMA ENVANTERİ	D.K.V.K.E.	ANIT	ENVANTER NO :-
	KÜLTÜR VARLIKLARI VE MÜZELER GENEL MÜDÜRLÜĞÜ			HARİTA NO :-

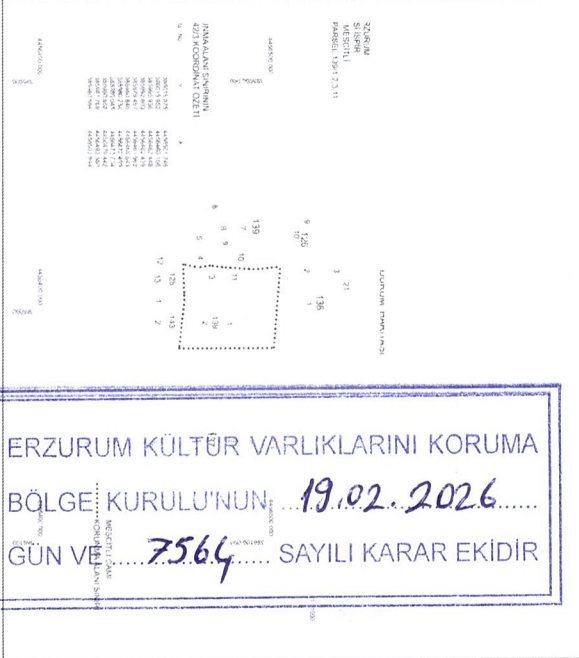
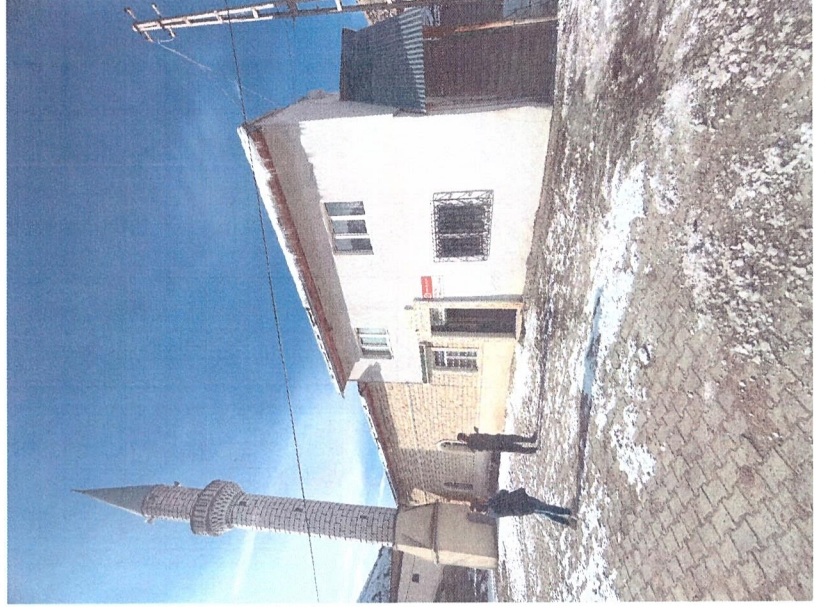
KORUMA DURUMU	A B C	İYİ ORTA FENA	TAŞIYICI	A B C	DIŞ YAPI	A B C	ÜST YAPI	A B CX	İÇYAPI	A B C	SÜSLEME ELEMENLARI	A B C	RUTUBET	A B C	YOK İZİ VAR ÖNEMLİ
------------------	-------------	---------------------	----------	-------------	-------------	-------------	-------------	--------------	--------	-------------	-----------------------	-------------	---------	-------------	--------------------------

AYRINTILI TANIM: Girişi doğu cephede yer almaktadır. Kuzey cephede imam evi ve medrese olarak kullanılan yapılar ile bitişiktir. Batı cephede ise köy konutları ile bitişik durumdadır. Doğu ve güney cephelerinin yüzeyleri taşla sonradan kaplanmıştır. Güneydoğu cephede bağımsız, betonarme bir minare yer almaktadır. Son cemaat yeri betonarme olup buradan harime taş malzemeli, yuvarlak kemerli bir girişle ulaşılmaktadır. Kemer kilit taşı üzerinde bir hayat ağacı motifi ve hicri 1320 tarihi yer almaktadır. Bu tarih miladi olarak yaklaşık 1902 yılına tekabül etmektedir. Harim kısmının duvarları tamamen fayans kaplanmıştır. Ahşap olması muhtemel direkler ve üst örtü tamamen lambri malzeme ile kaplanmıştır. Dikdörtgen bir çerçeve içerisine yerleştirilen mihrap nişi silmelerle sınırlandırılmıştır. Taş mihrabın her iki yanında birer rozet yer almaktadır. Nişin içerisinde kademeli geometrik süsleme şeritleri yerleştirilmiştir. Nişin ucunda simetrik iki ay yıldız motifinin yer aldığı bir süsleme panosu bulunmaktadır. Vaaz kürsüsü ve minber ahşap malzemeli ve basit formdadır. Yine ahşap malzemeli bir son cemaat mahfili vardır. Üst örtü tamamen kaplanmış olup, orijinali görülememektedir. Ancak mevcut durumu kırilangîç örtü formunda sonlanmaktadır.	BUGÜNKÜ KULLANIMI:

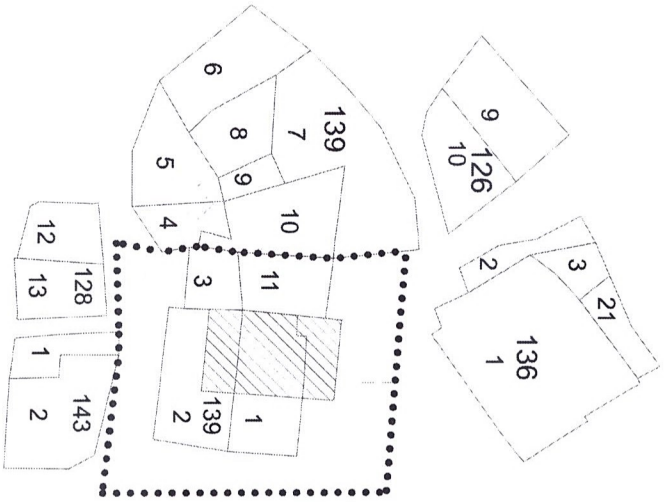
DURUM HARİTASI

KORUNMA ALANI SINIRININ İTRF-42/3.KOORDİNAT ÖZETİ

■ MESCİTLİ CAMİ
..... KORUNMA ALANI SINIRI
