T.C.
KÜLTÜR VE TURİZM BAKANLIĞI
Kayseri Kültür Varlıklarını Koruma Bölge Kurulu

KARAR

Karar no ve tarih : 894- 09.01.2014

Kayseri ili, Melikgazi ilçesi, Germir (Konaklar) Mahallesinde, kentsel sit alanında kalan, tapunun 11354 ada, 10 parselinde, özel mülkiyet adına kayıtlı konut niteliğindeki taşınmazın Koruma Amaçlı İmar Planı hazırlanmasına yönelik çalışması kapsamında 2863 sayılı yasa kapsamında incelenmesi istemine ilişkin İller Bankası Anonim şirketinin 12.07.2013 gün ve 21213 sayılı yazısı, konuya ilişkin İl Kültür ve Turizm Müdürlüğünün 26.11.2013 gün ve 3743 sayılı, Melikgazi Kaymakamlığının 04.12.2013 gün ve 4432 sayılı, Melikgazi Belediye Başkanlığının 29.11.2013 gün ve 8824 sayılı, görüş yazıları, raportörlerinin 22.11.2013 gün ve 1080 sayılı raporu okundu, raportörünün açıklamaları dinlendi, tescil fişi görüldü, dosyasındaki bilgi ve belgeler incelendi, yapılan görüşme sonucunda;

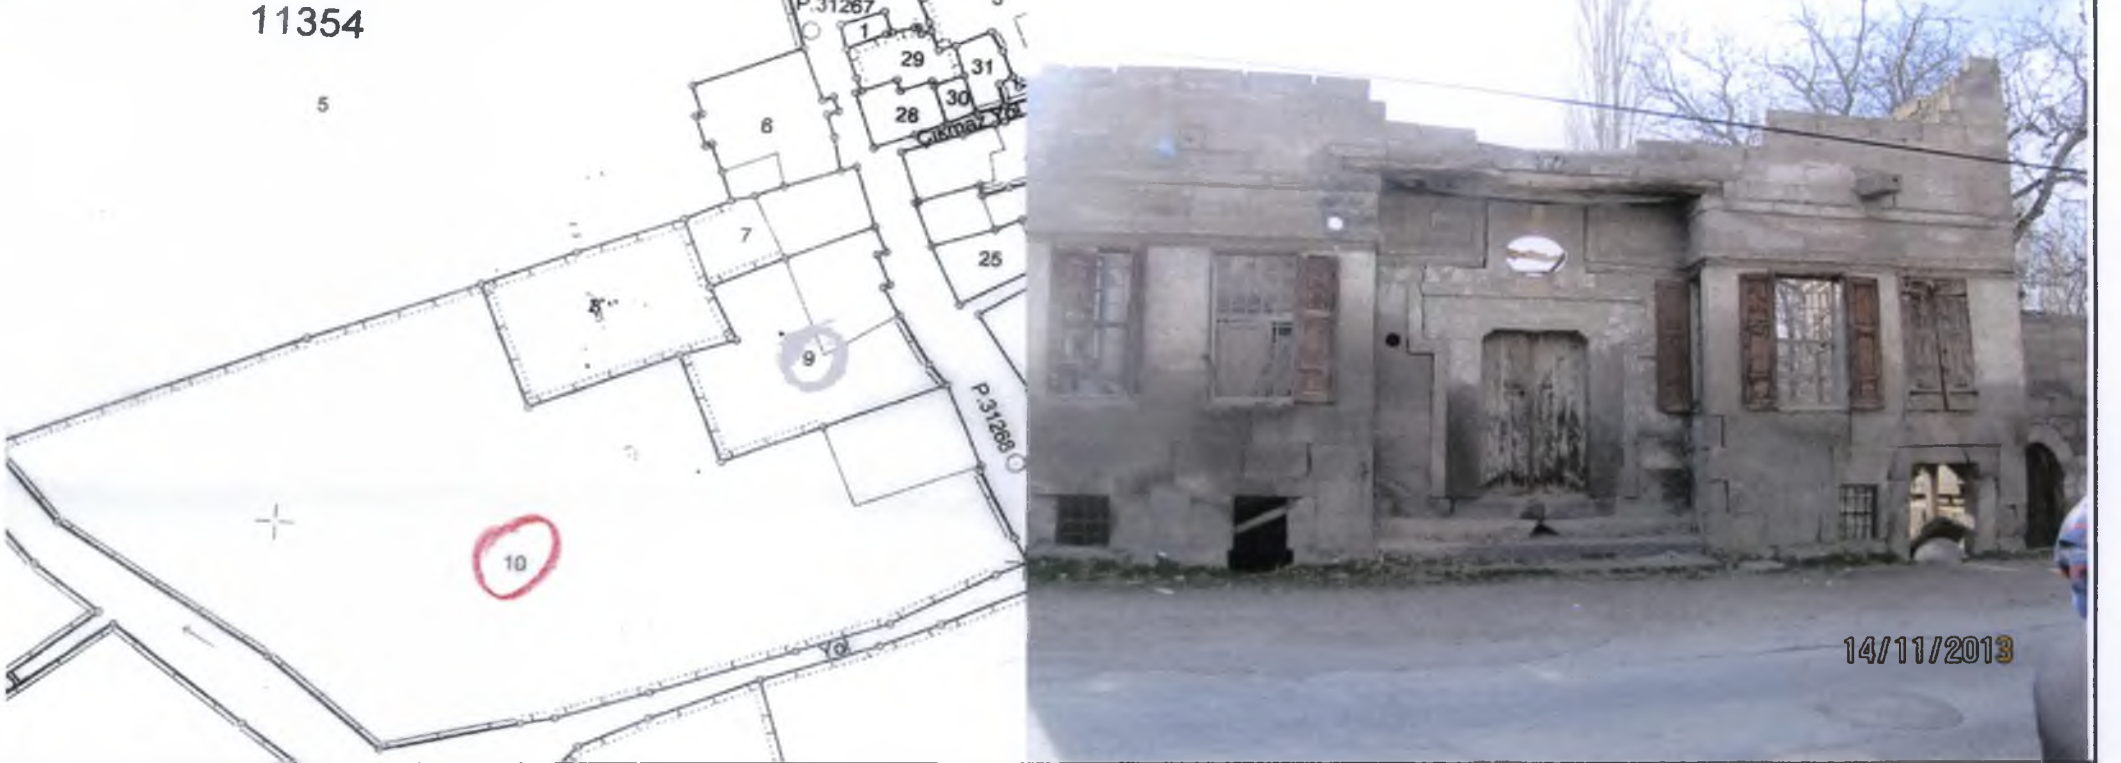
VAZİYET PLANI:

Taşınmaz, Eğimli bir arazi üzerine doğu batı doğrultusunda kesme taştan inşa edilmiştir. Yapı doğu cepheden bodrum + zemin katlı, batı cepheden ise bodrum + zemin + 1 katlı olarak görülmektedir. Yapının 1. katı tamamen, zemin katı ve bodrum katı ise kısmen yıkılmış durumdadır.

Yapı bugün kullanılmamakta olup üst örtü ve kuzey cephe tamamen yıkılmış durumdadır.

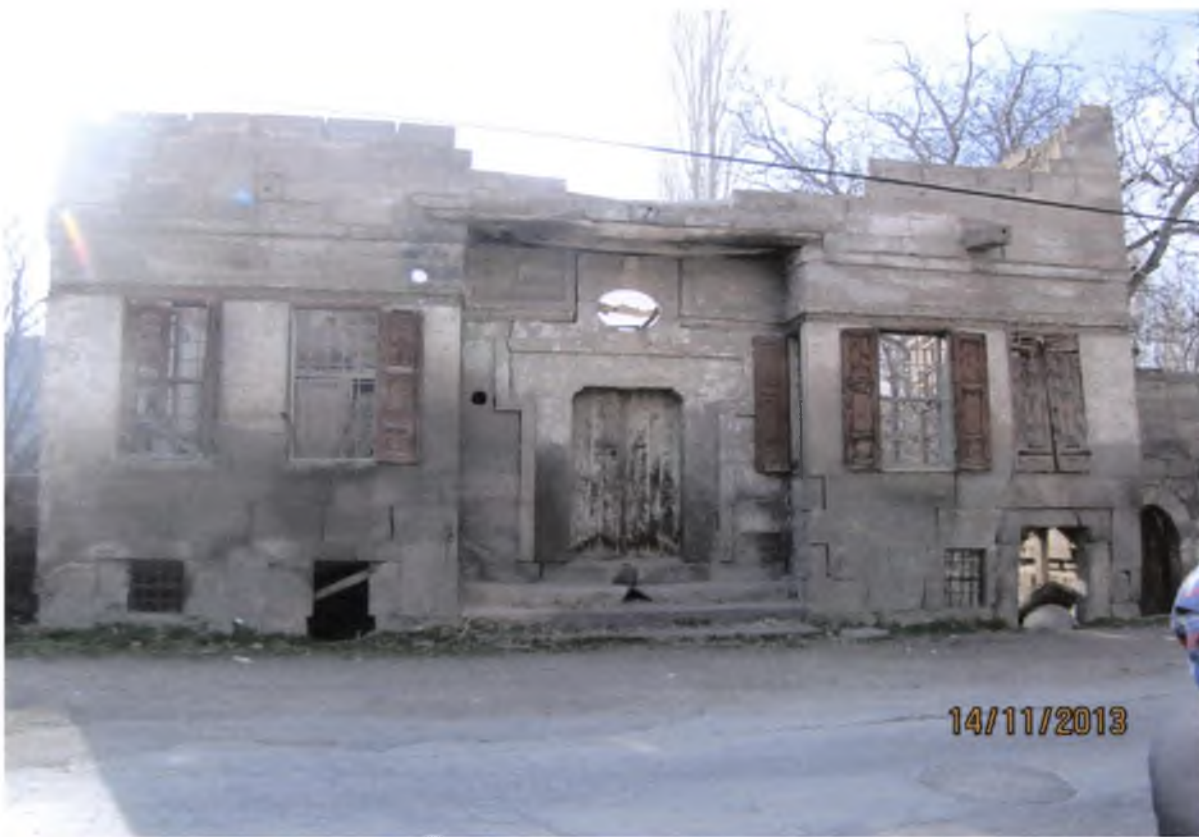
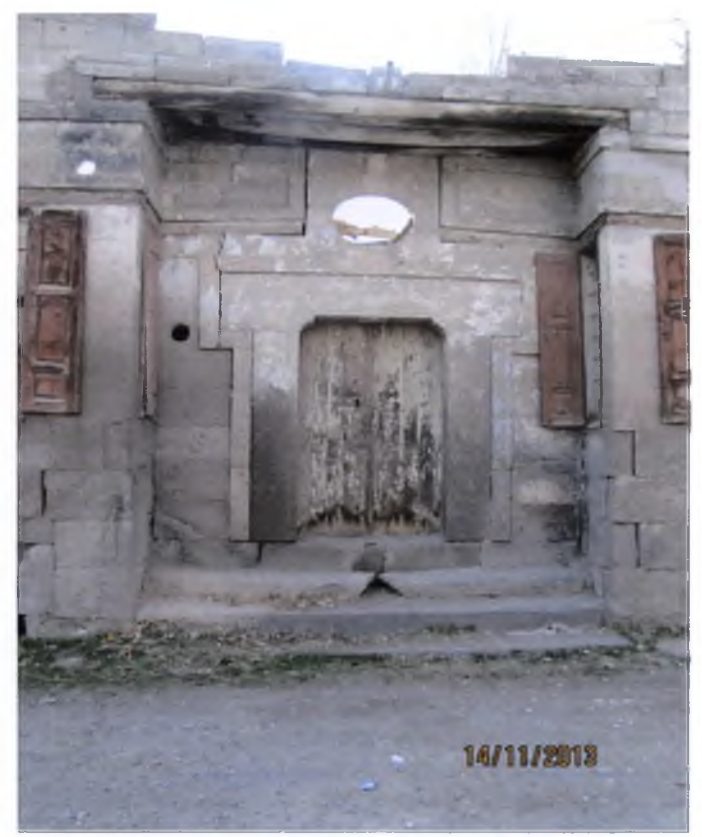
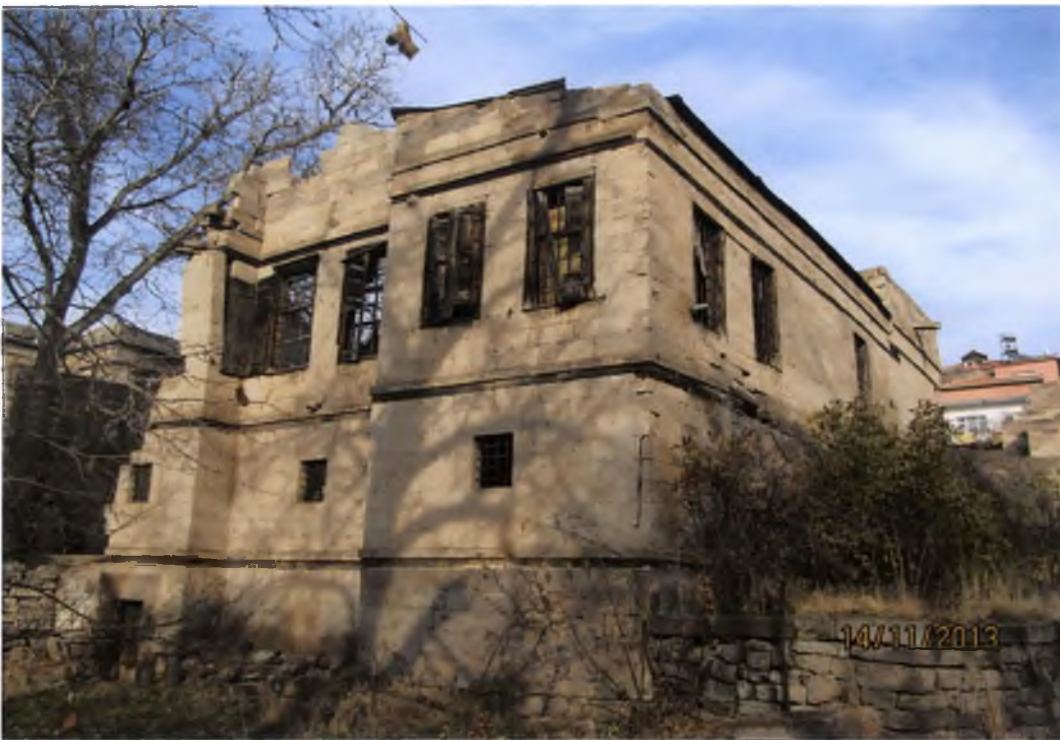
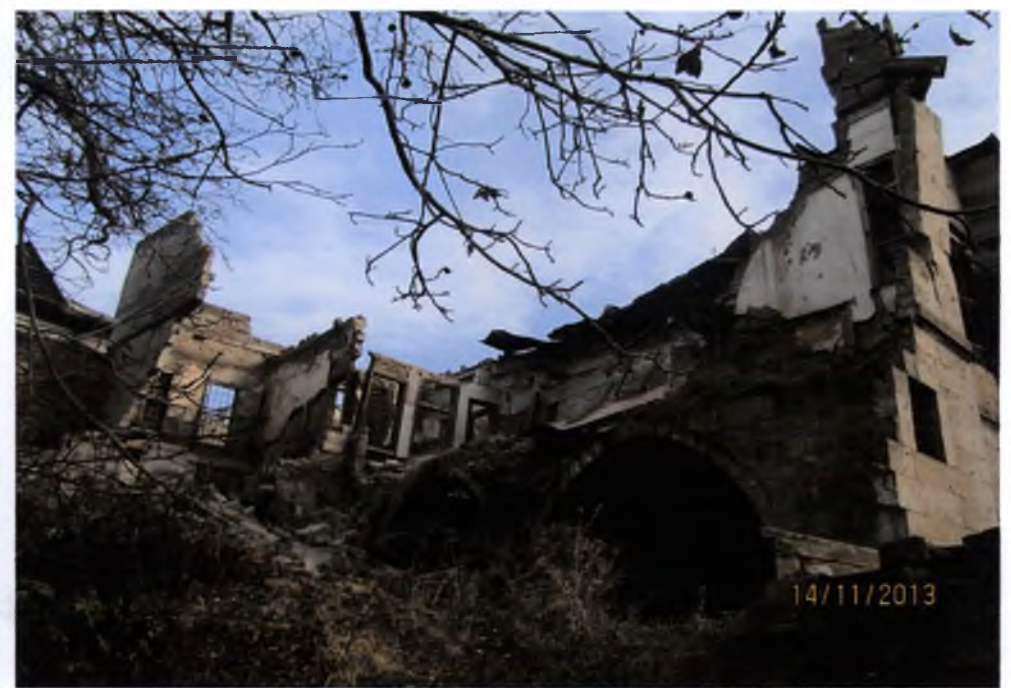
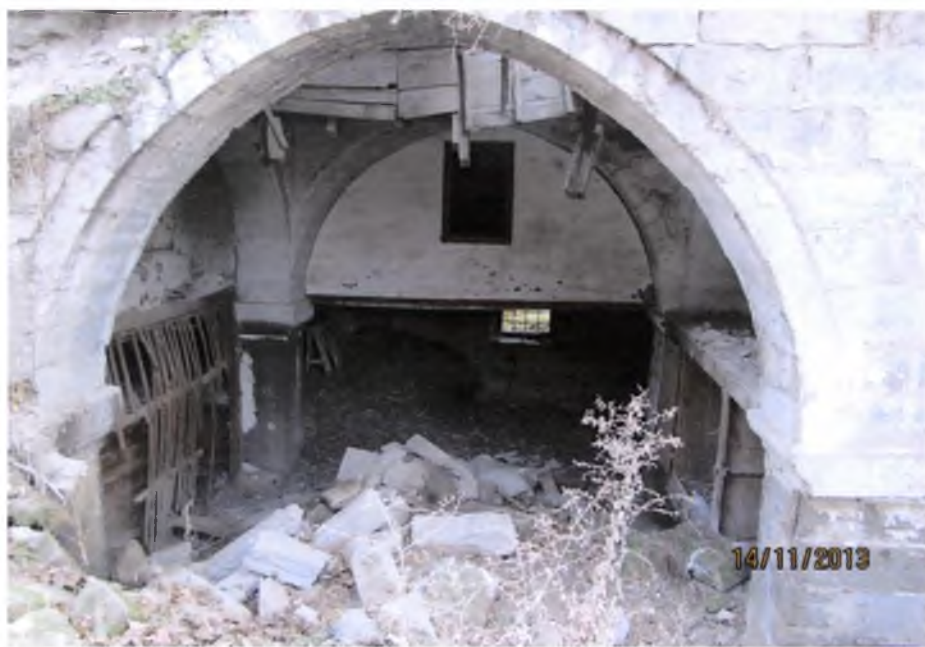
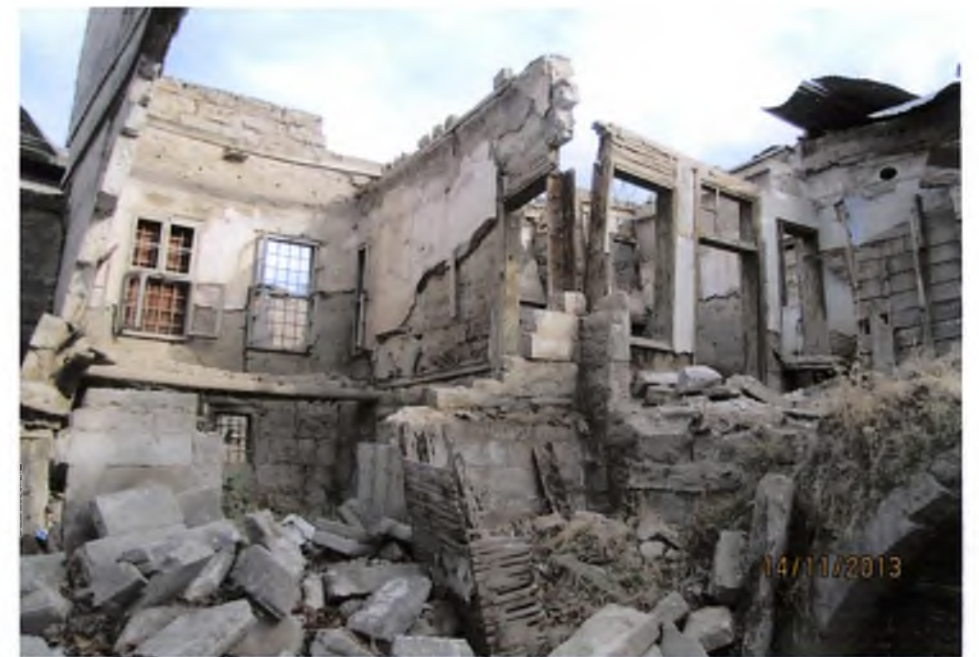
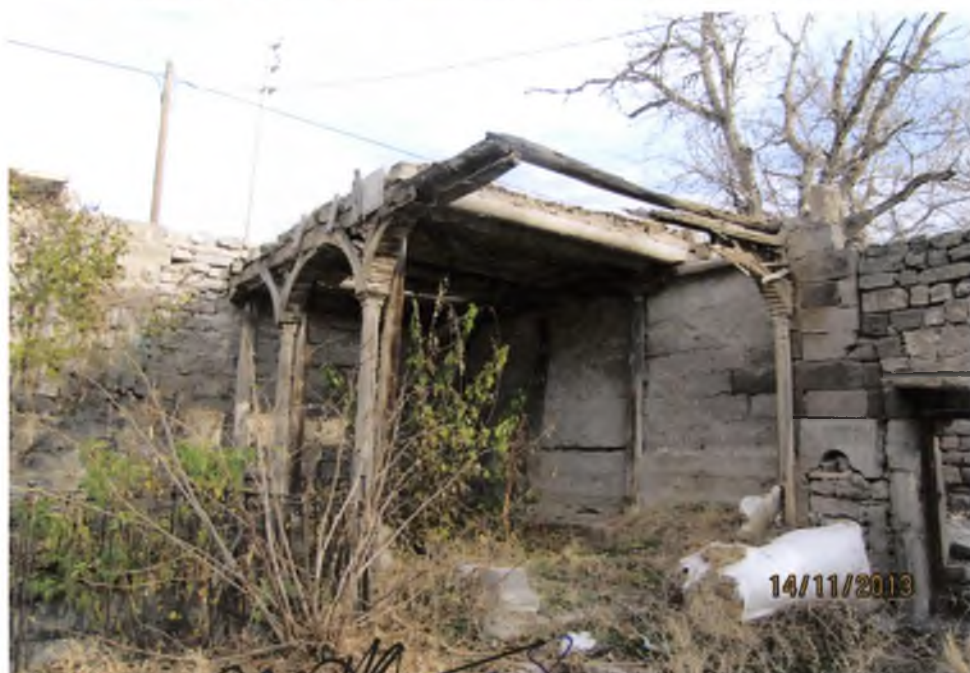
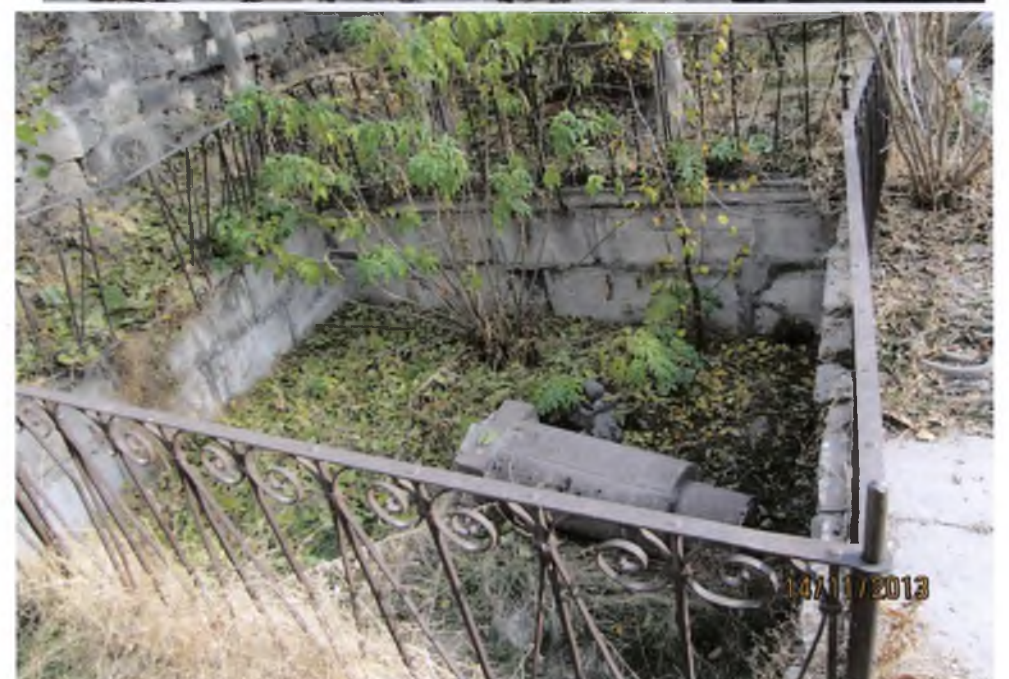
Taşınmaz, Eğimli bir arazi üzerine doğu batı doğrultusunda kesme taştan inşa edilmiştir. Yapı doğu cepheden bodrum + zemin katlı, batı cepheden ise bodrum + zemin + 1 katlı olarak görülmektedir. Yapının 1. katı tamamen, zemin katı ve bodrum katı ise kısmen yıkılmış durumdadır. Giriş cephesi hariç üç cephe boyunca devam eden ahşap kat silmeleri ile yapı katları daha da belirgin hale getirilmiştir. Giriş cephesi olan kuzey cephede simetrik durum söz konusu olup üç basamak ile giriş sağlanmaktadır. Giriş kapısı; dikdörtgen formlu bir niş içerisinde bulunmakta olup lentolu, üzeri elips şeklinde aydınlık pencere, ahşap çit kanatlıdır. Pencere ahşap doğrama olup bir birine geçme demir korkuluklu olup 1.kat pencereleri 1/2 oranında ve ahşap kepenklidir Zemin kat pencereleri ise daha küçük ölçüde kare formludur. Yapının görülebildiği kadarı ile bodrum katında ahır ve depo olarak kullanılan bölümlerin olduğu, kare ayakların üzerine oturan sivri kemerlerin taşıdığı ahşap hatıllı örtü sistemi mevcuttur. Taşınmazın güneyinde etrafı demir parmaklıklı bir havuz ve ahşap sütun üzerine oturan yuvarlak kemerlerin taşıdığı ahşap düz damlı kamelya yer almaktadır. Havuz ve kamelya bugün kullanılmadığından harap haldedir.
