**T.C.**  
**KÜLTÜR VE TURİZM BAKANLIĞI**  
Kayseri Kültür Varlıklarını Koruma Bölge Kurulu

**KARAR**

**Karar no ve tarih : 930 - 06.02.2014**

AVRUPA KONSEYİ	DOĞAL VE KÜLTÜREL VARLIKLARI KORUMA ENVANTERİ	D.K.V.K.E	ENVANTER NO		
TÜRKİYE	KÜLTÜR VARLIKLARI VE MÜZELER GENEL MÜDÜRLÜĞÜ	ANIT	HARİTA NO		
İLİ: KAYSERİ	İLÇESİ: Kocastınan	MAHALLE /KÖY: MOLU KÖYÜ VEYA MEVKİİ:	KORUMA DERECESİ:	ANITSAL	1 2 3
SOKAK	KADASTRO	PAFTA : ADA: 184 PARSEL: 1		ÇEVRESEL	1 2 3
CAMİİ	YAPTIRAN:	MİMARİ ÇAĞI(ÜSLUP): 19.yy	Çevreye Aykırı		
	YAPIM TARİHİ:	KİTABE: Var	VAKFIYE:

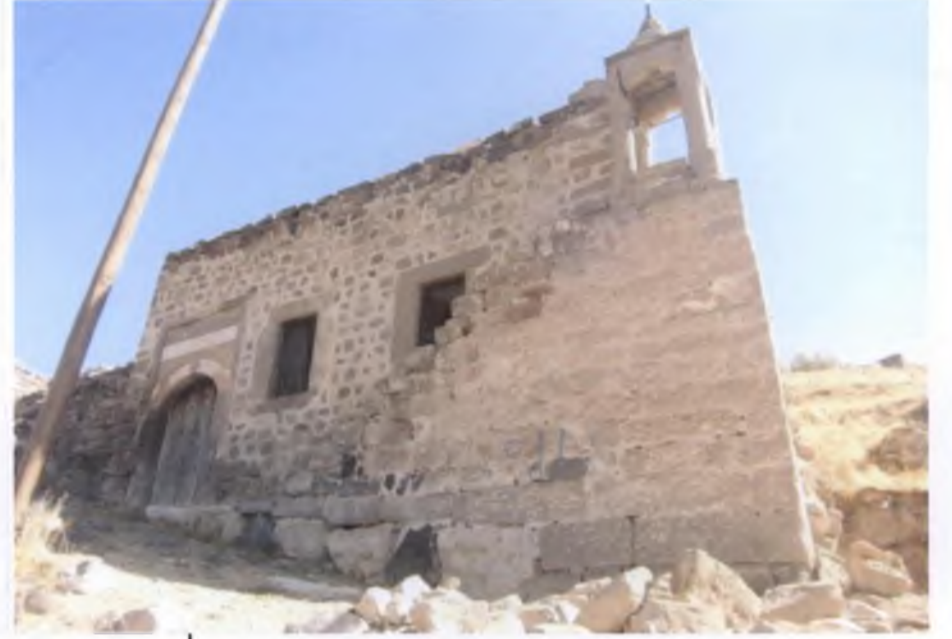
## FOTOĞRAF:

Camii eğimli bir arazi üzerine moloztaş malzemedan doğu-batı doğrultusunda dikdörtgen planlı olarak inşa edilmiştir. İç mekana giriş kuzey batı cephede bulunan basık kemerli, çift kanatlı ahşap bir kapı ile sağlanmaktadır.

Camii eğimli bir arazi üzerine moloztaş malzemedan doğu-batı doğrultusunda dikdörtgen planlı olarak inşa edilmiştir. İç mekana giriş kuzey batı cephede bulunan basık kemerli, çift kanatlı ahşap bir kapı ile sağlanmaktadır. Kapı iki renkli kesme taş malzemedan yapılmış olup kemer alınlığında miladi 1287 tarihi yazmaktadır. Caminin güney batı cephesine bitişik 13 basamakla çıkılan minber minaresi bulunmaktadır. 4 yuvarlak sütunun taşıdığı üzeri külahla kapatılan ezanlık sitatik olarak bozulmuş olup güneye doğru bombe yapmıştır. yapının batı cephesinde 140x60 cm ölçüsünde iki pencere, kuzey cephede yuvarlak bir pencere güney cephede ise iki adet mazgal pencere bulunmaktadır. Caminin minberi metalden olup sanatsal bir özelliği bulunmamaktadır. Mihrap ise güney cephenin tam ortasına yarım daire biçiminde yapılmıştır. Mavi renge boyanmış olan mihrapta herhangi bir süsleme elemanı bulunmamaktadır. Caminin iç mekanında güney, doğu ve batı cephelerini çevreleyen ahşap süpürgelikte bitkisel bezeme mevcuttur. Caminin üstü ahşap hatıllı düz damdır zemini ise topraktır.
