**T.C**  
**KÜLTÜR VE TURİZM BAKANLIĞI**  
**NEVŞEHİR KÜLTÜR VARLIKLARINI**  
**KORUMA BÖLGE KURULU**  
**KARAR**

Nevşehir İli, Ürgüp İlçesi, Mustafapaşa Beldesi'nde, Kurulumuzun 10.09.2008 gün ve 1781 sayılı kararı ile belirlenen Mustafapaşa Koruma Amaçlı İmar Planında kalan, Davutlu Mahallesi, Hamam Sokak 43 pafta, 4822-4823 parsellerde bulunan taşınmazın tescil talebine ilişkin, Mustafapaşa Belediye Başkanlığının 27.02.2013 gün ve 184 sayılı yazısı okundu, ekleri incelendi, yerinde incelendikten sonra yapılan görüşmeler sonunda;

Nevşehir İli, Ürgüp İlçesi, Mustafapaşa Beldesi, 43 pafta, 4822-4823 parsellerde bulunan taşınmazın, korunması gerekli taşınmaz kültür varlığı özelliği gösterdiğinden 2863 sayılı yasaya göre tescilinin uygun olduğuna karar verildi.

| ADI: Özcan ve Ayhan MALÇOK Evi | YAPTIRAN :- | YAPAN : | MİMARİ ÇAĞI :19, 20.yy | |

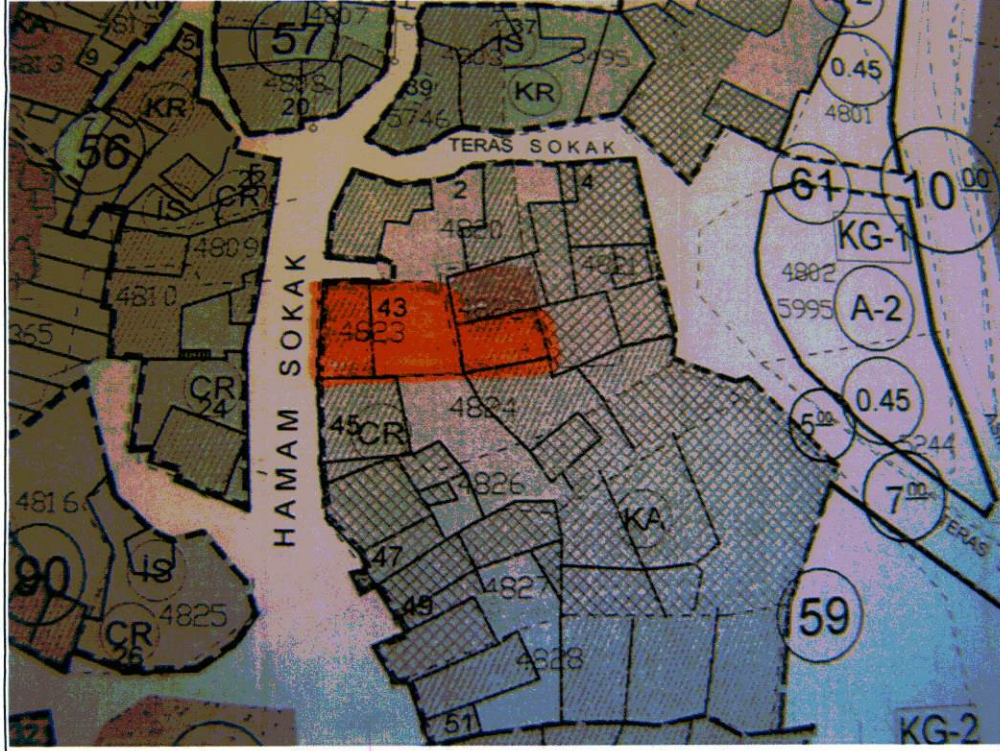
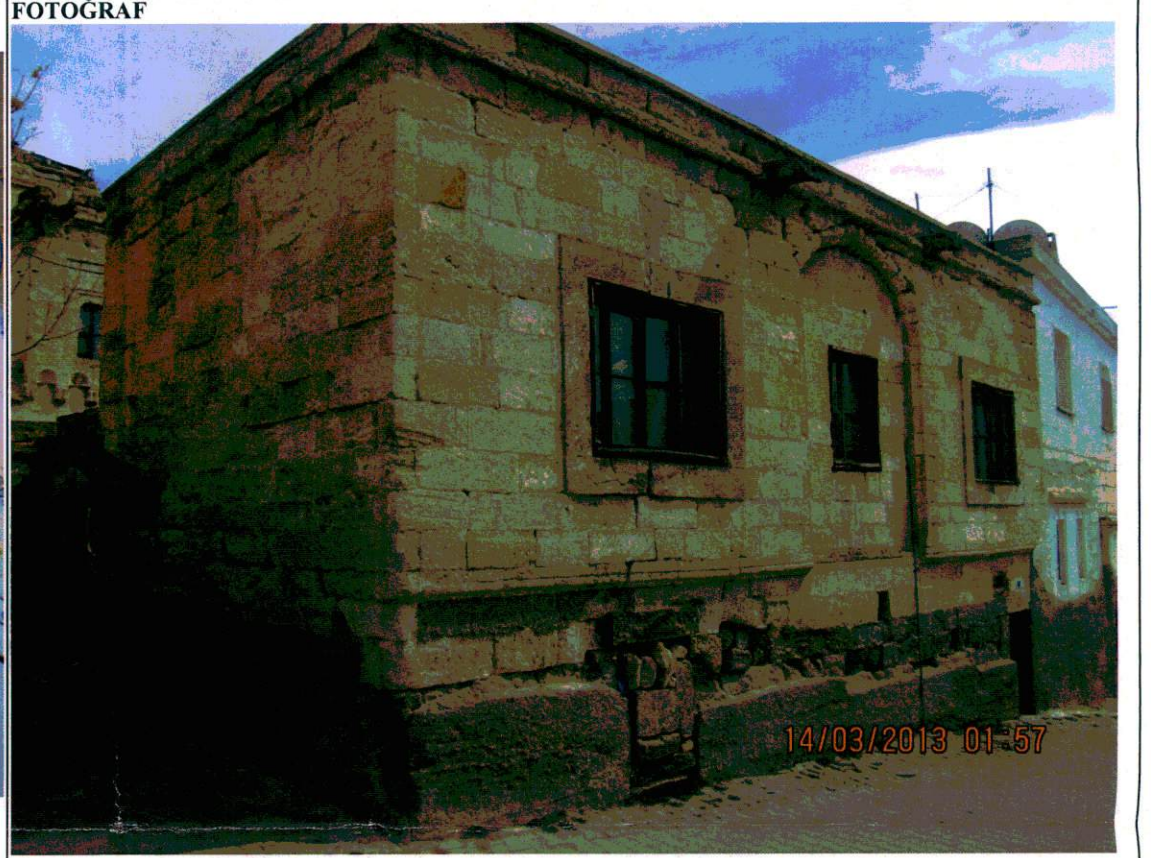
GENEL TANIM: İki katlı, avlulu, dikdörtgen planlı olan yapı kaya oyma mekânlar dışından düzgün yonu taş ile moloz taş örgü sistemli, kargir yapıdır.

Bina; Avlulu, iki katlı, dikdörtgen planlı yapı malzemesi olarak kaya oyma mekanlar dışında kısmen düzgün yonu taş kullanılmıştır. Avluya cepheli iki ayrı bina olarak yapılmıştır. Avlunun batısında yer alan ve sokağa cepheli iki katlı yapının önünde kemer tonozlu bir tandır mekanı bulunur. Tandırın yanında yapının birinci katında yer alan kayadamlara ulaşılır. Bu bölüm sokaktan bakıldığında birinci kat, avludan bakıldığında bodrum gibi görünür. Beş basamaklı bir merdivenle ikinci kata ulaşılır. İkinci katta ise üç kemer tonozlu oda bulunmaktadır. Buradaki odalar alçı sıvalıdır. Avlunun doğu cephesinde bulunan ve ön taraftaki yapıya nazaran daha nitelikli olan yapı iki katlıdır. Birinci kata eyvanlı bir girişten geçiş sağlanır. Birinci katta iki kemer tonozlu oda ile nişleri ve takaları belirgin olan üç kayadam oda yer almaktadır.

Yapının bu bölümünün ikinci katına geçişi sağlayan tas basamaklı merdiven yıkılmıştır. Bu nedenle ikinci kata ulaşım sağlanamamaktadır. Ön cephesi avluya bakan yapının ön cephesinde eyvan ile ikinci kat arasındaki bölümde bir hat şeklinde kabartma tekniği ile yapılmış yedi sıra yarım daire içinde yelpaze, kaburga yada yaprak şekliyle beraber rüzgar gülü motifleri işlenmiştir. Yine bu cephenin ikinci katındaki pencerelerin ortasında kabartma şeklinde rüzgar gülü motifi bulunur.

ÖNERİLEN KULLANIMI: Restorasyonu yapılarak konut olarak kullanılması
