**T.C**  
**KÜLTÜR VE TURİZM BAKANLIĞI**  
**NEVŞEHİR KÜLTÜR VARLIKLARINI**  
**KORUMA BÖLGE KURULU**  
**KARAR**

Niğde İli, Merkez İlçesi, Uluğaç Köyünde bulunan Kaya Yerleşiminin tescil edilmesi talebine ilişkin, Niğde Valiliği İl Kültür ve Turizm Müdürlüğünün 30.05.2013 gün ve 1378 sayılı yazısı okundu, ekleri incelendi, yapılan görüşmeler sonunda;

| ADI: ENDİVİT KAYA OYMA YERLEŞİMİ | | | |

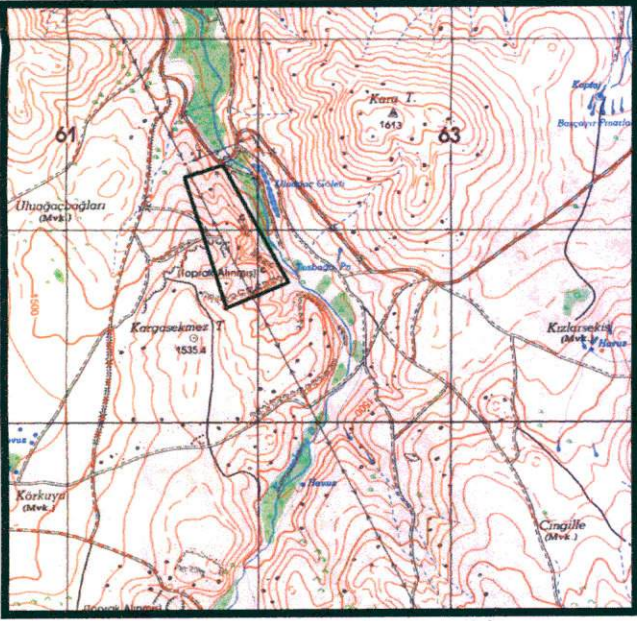
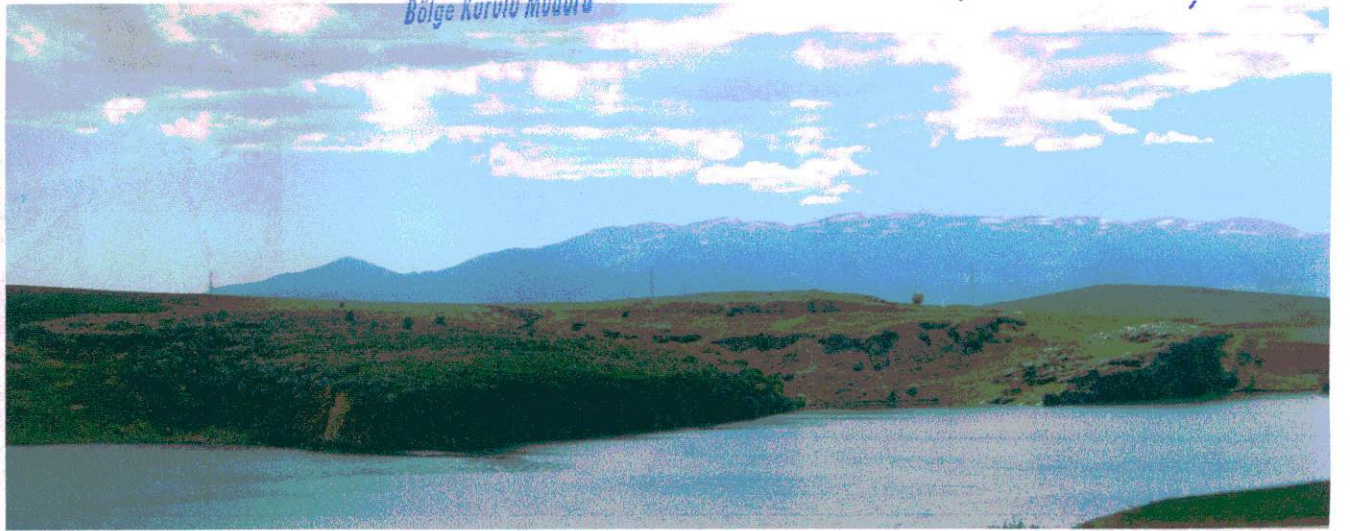
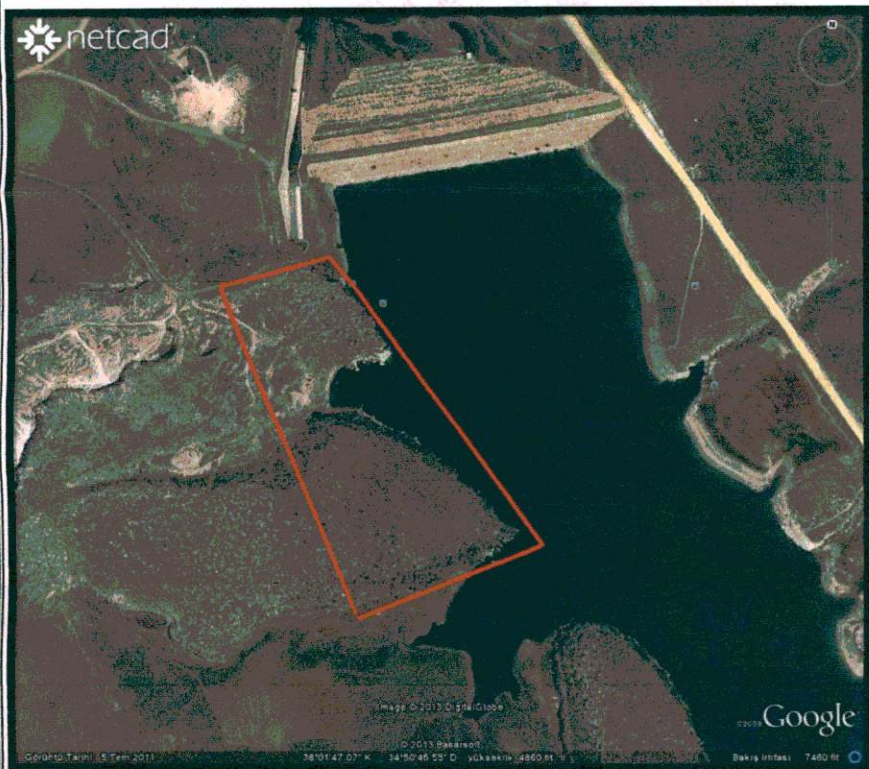
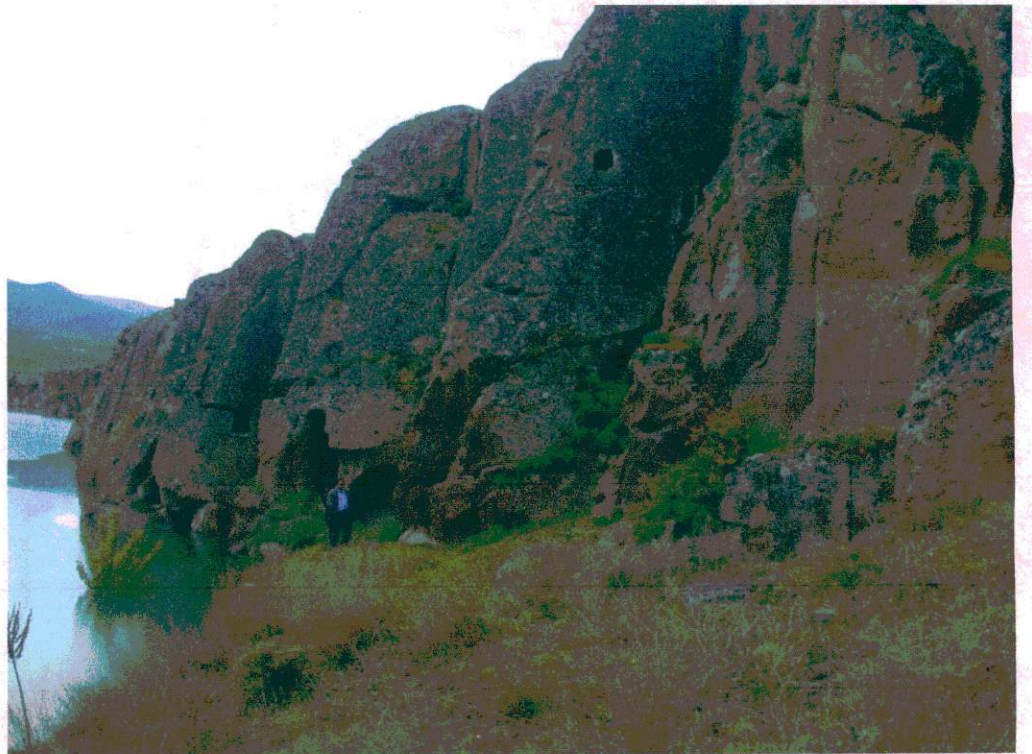
**FOTOĞRAFLAR VE HARİTALAR:**

**GENEL TANIM:** Eski ismi Endivit olan kaya oyma yerleşimi, Niğde, Merkeze bağlı Uluğaç Köyü'nün 2 km. güneyinde Uluğaç Barajı'nın batı kıyısında yer almaktadır. Kuzey-güney doğrultulu 1 km. uzunluğundaki ignimbirit türü kaya silsilesinin 500 m'lik bölümüne kayalar oyularak oluşturulmuştur. Bugün büyük kısmının baraj suyu altında kaldığı köylüler tarafından ifade edilmektedir.

Kaya oyma yerleşiminde; arazinin ve baraj suyunun izin verdiği ölçüde girilebilen mekanların bir kısmı tek tek mekanlar şeklinde olmakla birlikte, bir biriyle oda ve koridorlarla bağlı, çok katlı bir yerleşimde söz konusudur. Bu mekanlardan bir tanesinde girişini kapatan tırhaz taşı halen mekanın girişinde yer almaktadır. Kaya silsilesinin Uluğaç köyüne yakın olan başlangıç kesiminde küçük bir şapel bulunmaktadır. Kaya oyma, tonoz örtülü yaklaşık 3 m. yüksekliğinde 5 m. uzunluğunda ve 2,5 m. genişliğinde olan bu şapelin doğu yönünde apsisi yer almaktadır. Şapelin içerisinde çoğunluğu dökülmüş olan duvar resimlerinin bir kısmı görülebilmektedir. Duvar resimleri içerisinde Mısıra kaçış ve İsa'nın doğumu gibi sahneler halen görülebilmektedir. Şapelin doğu ucundaki tek gözlü kaya oyma mekanda da iki adet kaya oyma mezar bulunmaktadır.

Kaya oyma yerleşim yerinin üst kısmında yine şapel olduğu düşünülen doğu-batı yönlü apsisi halen görülebilen üst örtüsü göçmüş bir mekan daha vardır. Bu mekan çevresinde ve kayalığın üst düzlüklerinde bir çok dikdörtgen formlu basit kaya oyma mezarlar bulunmaktadır. Kaya silsilesinin ortalarında yerleşimin sonunda, baraj gölünün batıya, eski dere yatağına doğru girinti yaptığı bölümde aynı özelliklerde fakat duvar resmi izine rastlanılmayan üçüncü bir şapel bulunmaktadır. Bu şapelin ön kısmında ve içerisinde kaya oyma dikdörtgen formlu basit mezarlar bulunmaktadır. Bu alanda dik kayalık fasat üzerinde uzaktan görebildiğimiz, üstten girişi olmayan, baraj suyu nedeniyle ulaşılamayan, muhtemelen bir birleriyle bağlantılı mekanlar da bulunmaktadır.

**ŞİMDİKİ DURUM :** Büyük kısmı baraj suyu altında kalmıştır. Kaya kopmaları ve toprak kayması nedeniyle mekanların birçoğu tahrip olmuş ve önü kapanmıştır.

**ÖNERİLEN KORUMA:** I.Derece Arkeolojik Sit
