**KÜLTÜR VE TURİZM BAKANLIĞI
ÇANAKKALE KÜLTÜR VARLIKLARINI
KORUMA BÖLGE KURULU
KARAR**

**Toplantı Tarihi ve No :18.12.2013/ 72
Karar Tarihi ve No :18.12.2013/ 1354**

Çanakkale İli, Ayvacık İlçesi, Küçükkuyu Beldesi, Adatepe Köyü, Değirmen mevkiinde bulunan, Mıhlı çayı üzerinde yer alan, GEEAYK'nun 12.02.1983 gün/14669 sayılı kararı ile Mıhlı Çayı üzerinde bulunan köprünün korunması ve de tamir edilmesi gerektiğine karar verilen, Maliye hazinesi adına kayıtlı, Mıhlı Köprüsüne yönelik sunulan rölve, restitüsyon ve restorasyon projelerinin değerlendirilmesi talebine ilişkin, Ulaştırma, Denizcilik ve Haberleşme Bakanlığı, Karayolları Genel Müdürlüğü, 14. Bölge Müdürlüğü'nün 25.11.2013 gün / 188844 sayılı yazısı ve ekleri ile uzman raporu okundu, ilgili dosyası incelendi, yapılan görüşmeler sonucunda;

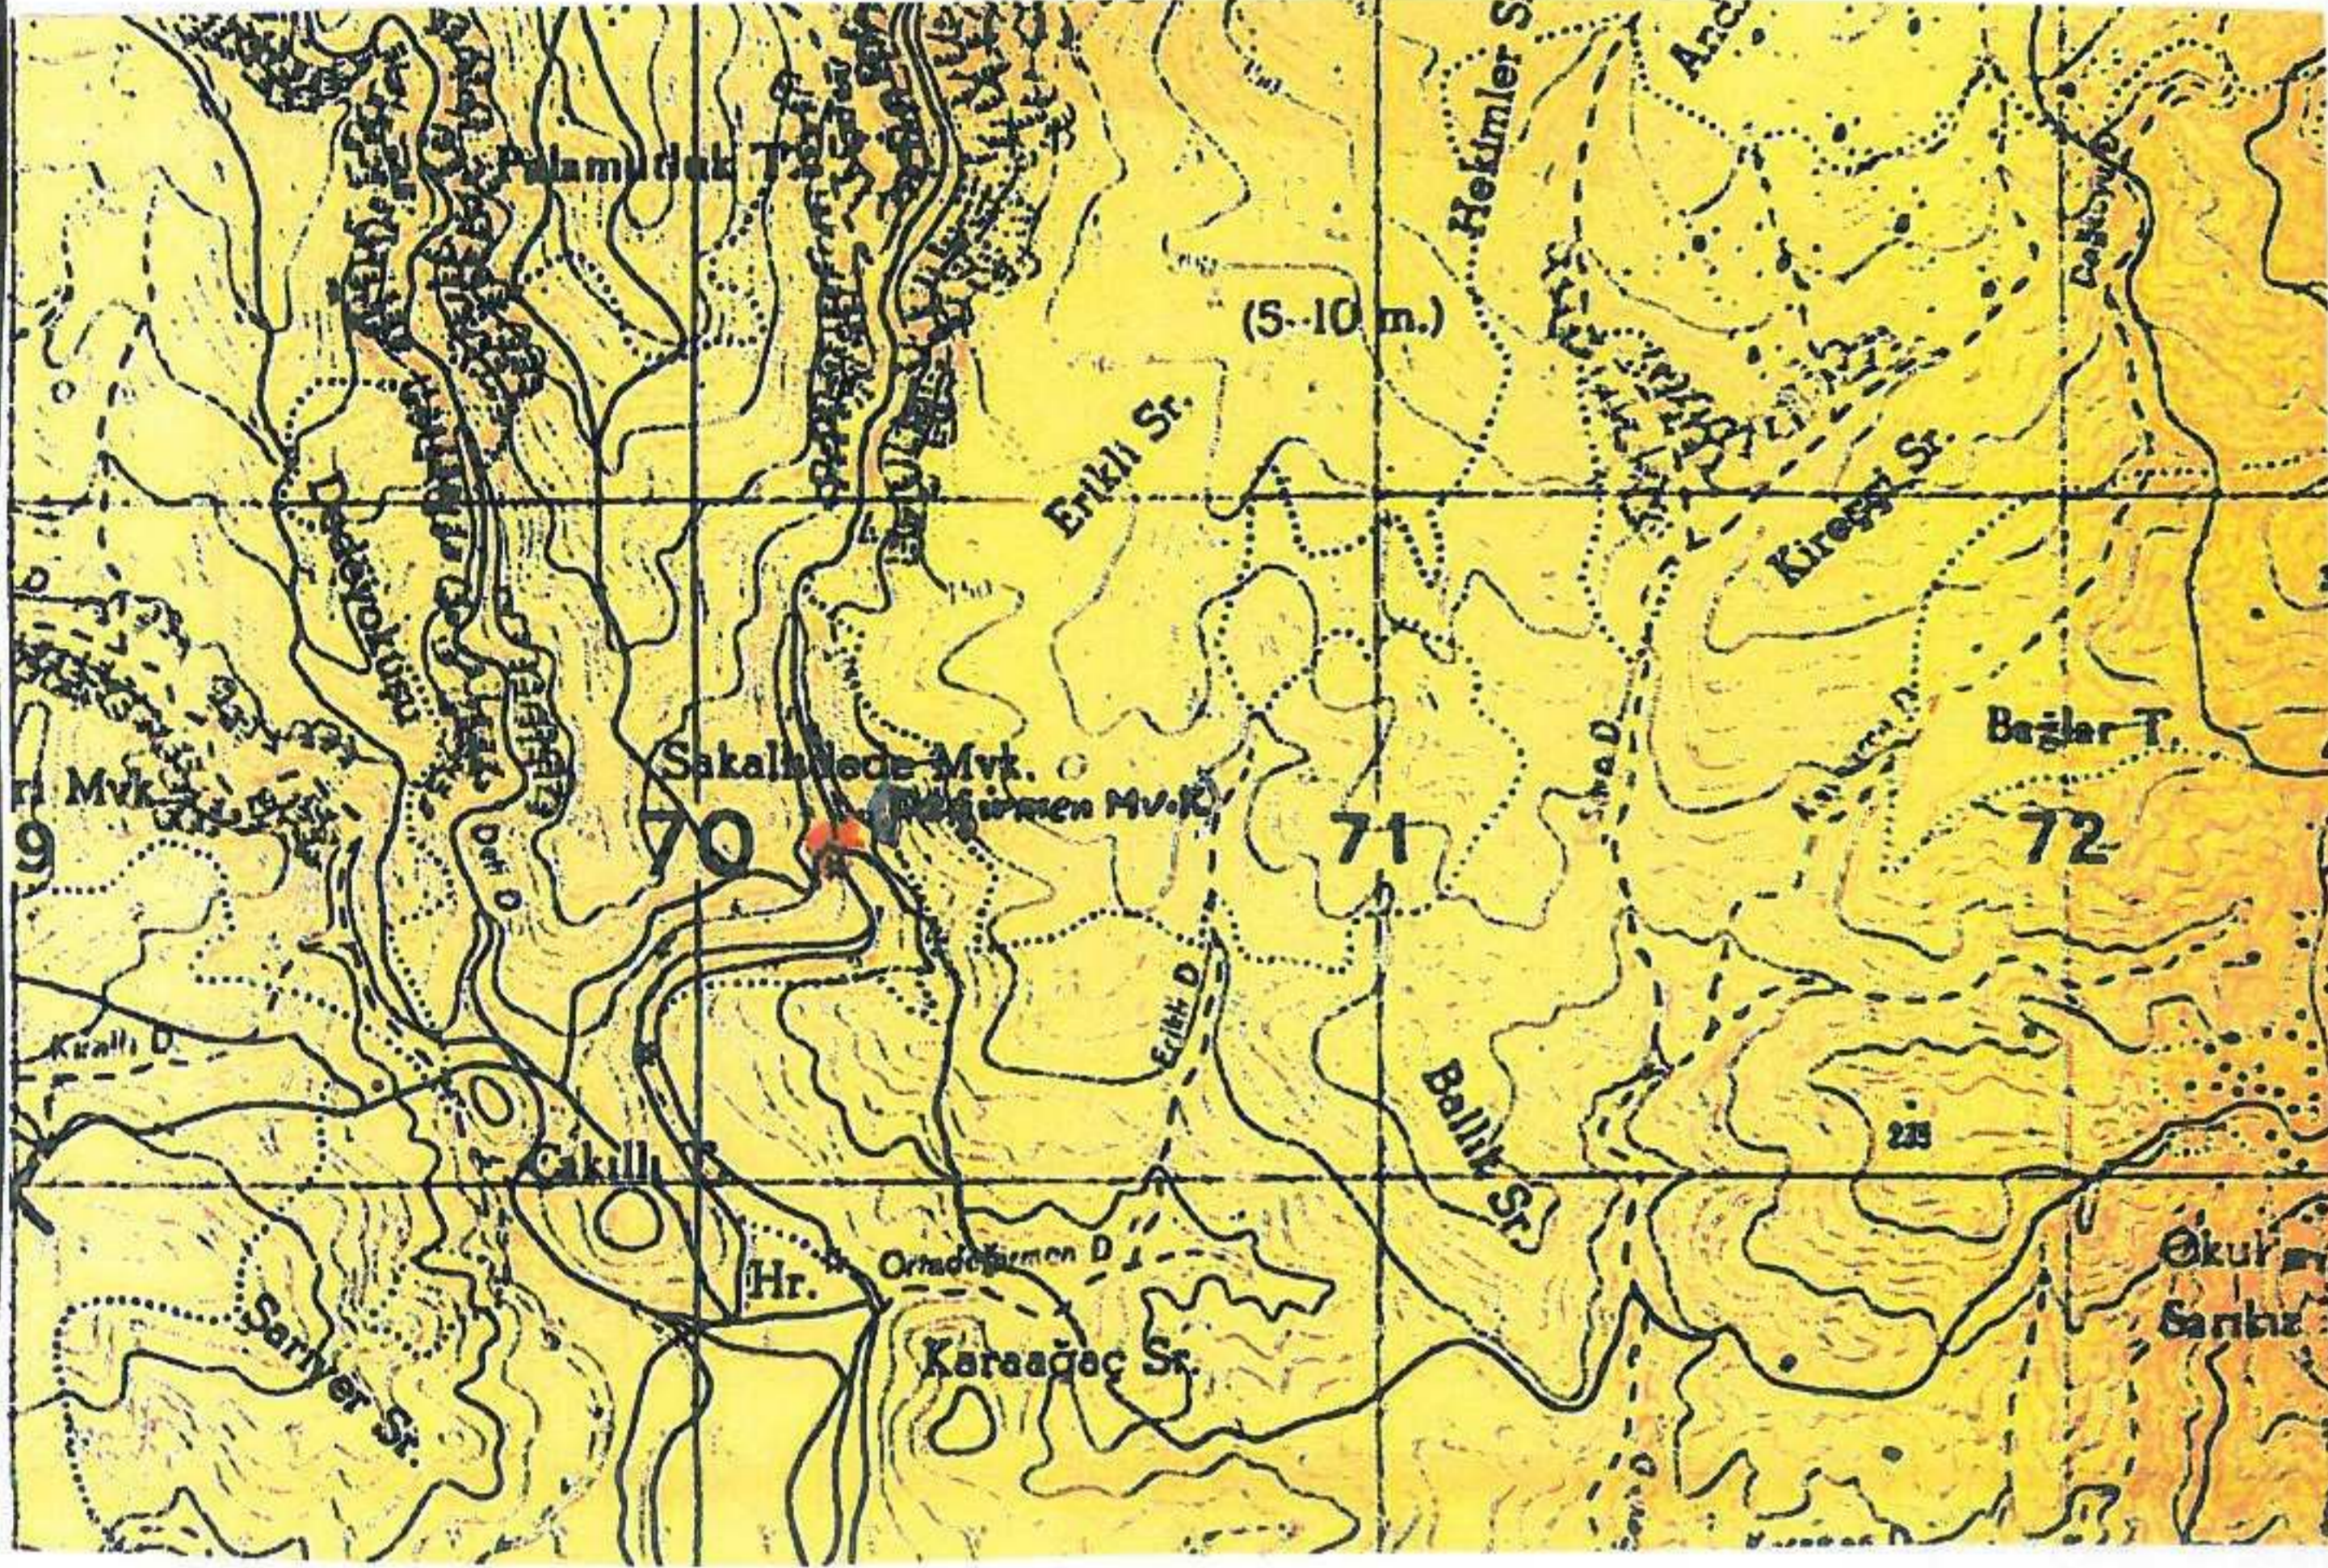
HARİTA PLANI:

GENEL TANIM: Adatepe köyü, Değirmen mevki, Çanakkale – Balıkesir sınırında bulunan Mihli köprüsü yakınındaki Değirmen yapısı.

Çanakkale – Balıkesir illeri arasında sınırı belirleyen Mihli çayı üzerinde bulunan Mihli Köprüsünün Çanakkale ayağında, eğimli bir topografyaya konumlandırılmış, dikdörtgen-formlu, taş malzemeli, yağma sistemli, geniş Dikdörtgen pencere, ahşap konstrüksiyonlu kırma çatılı, Marsilya tipi kiremitli yarım bodrum + tek kattan oluşan Değirmen yapısıdır.

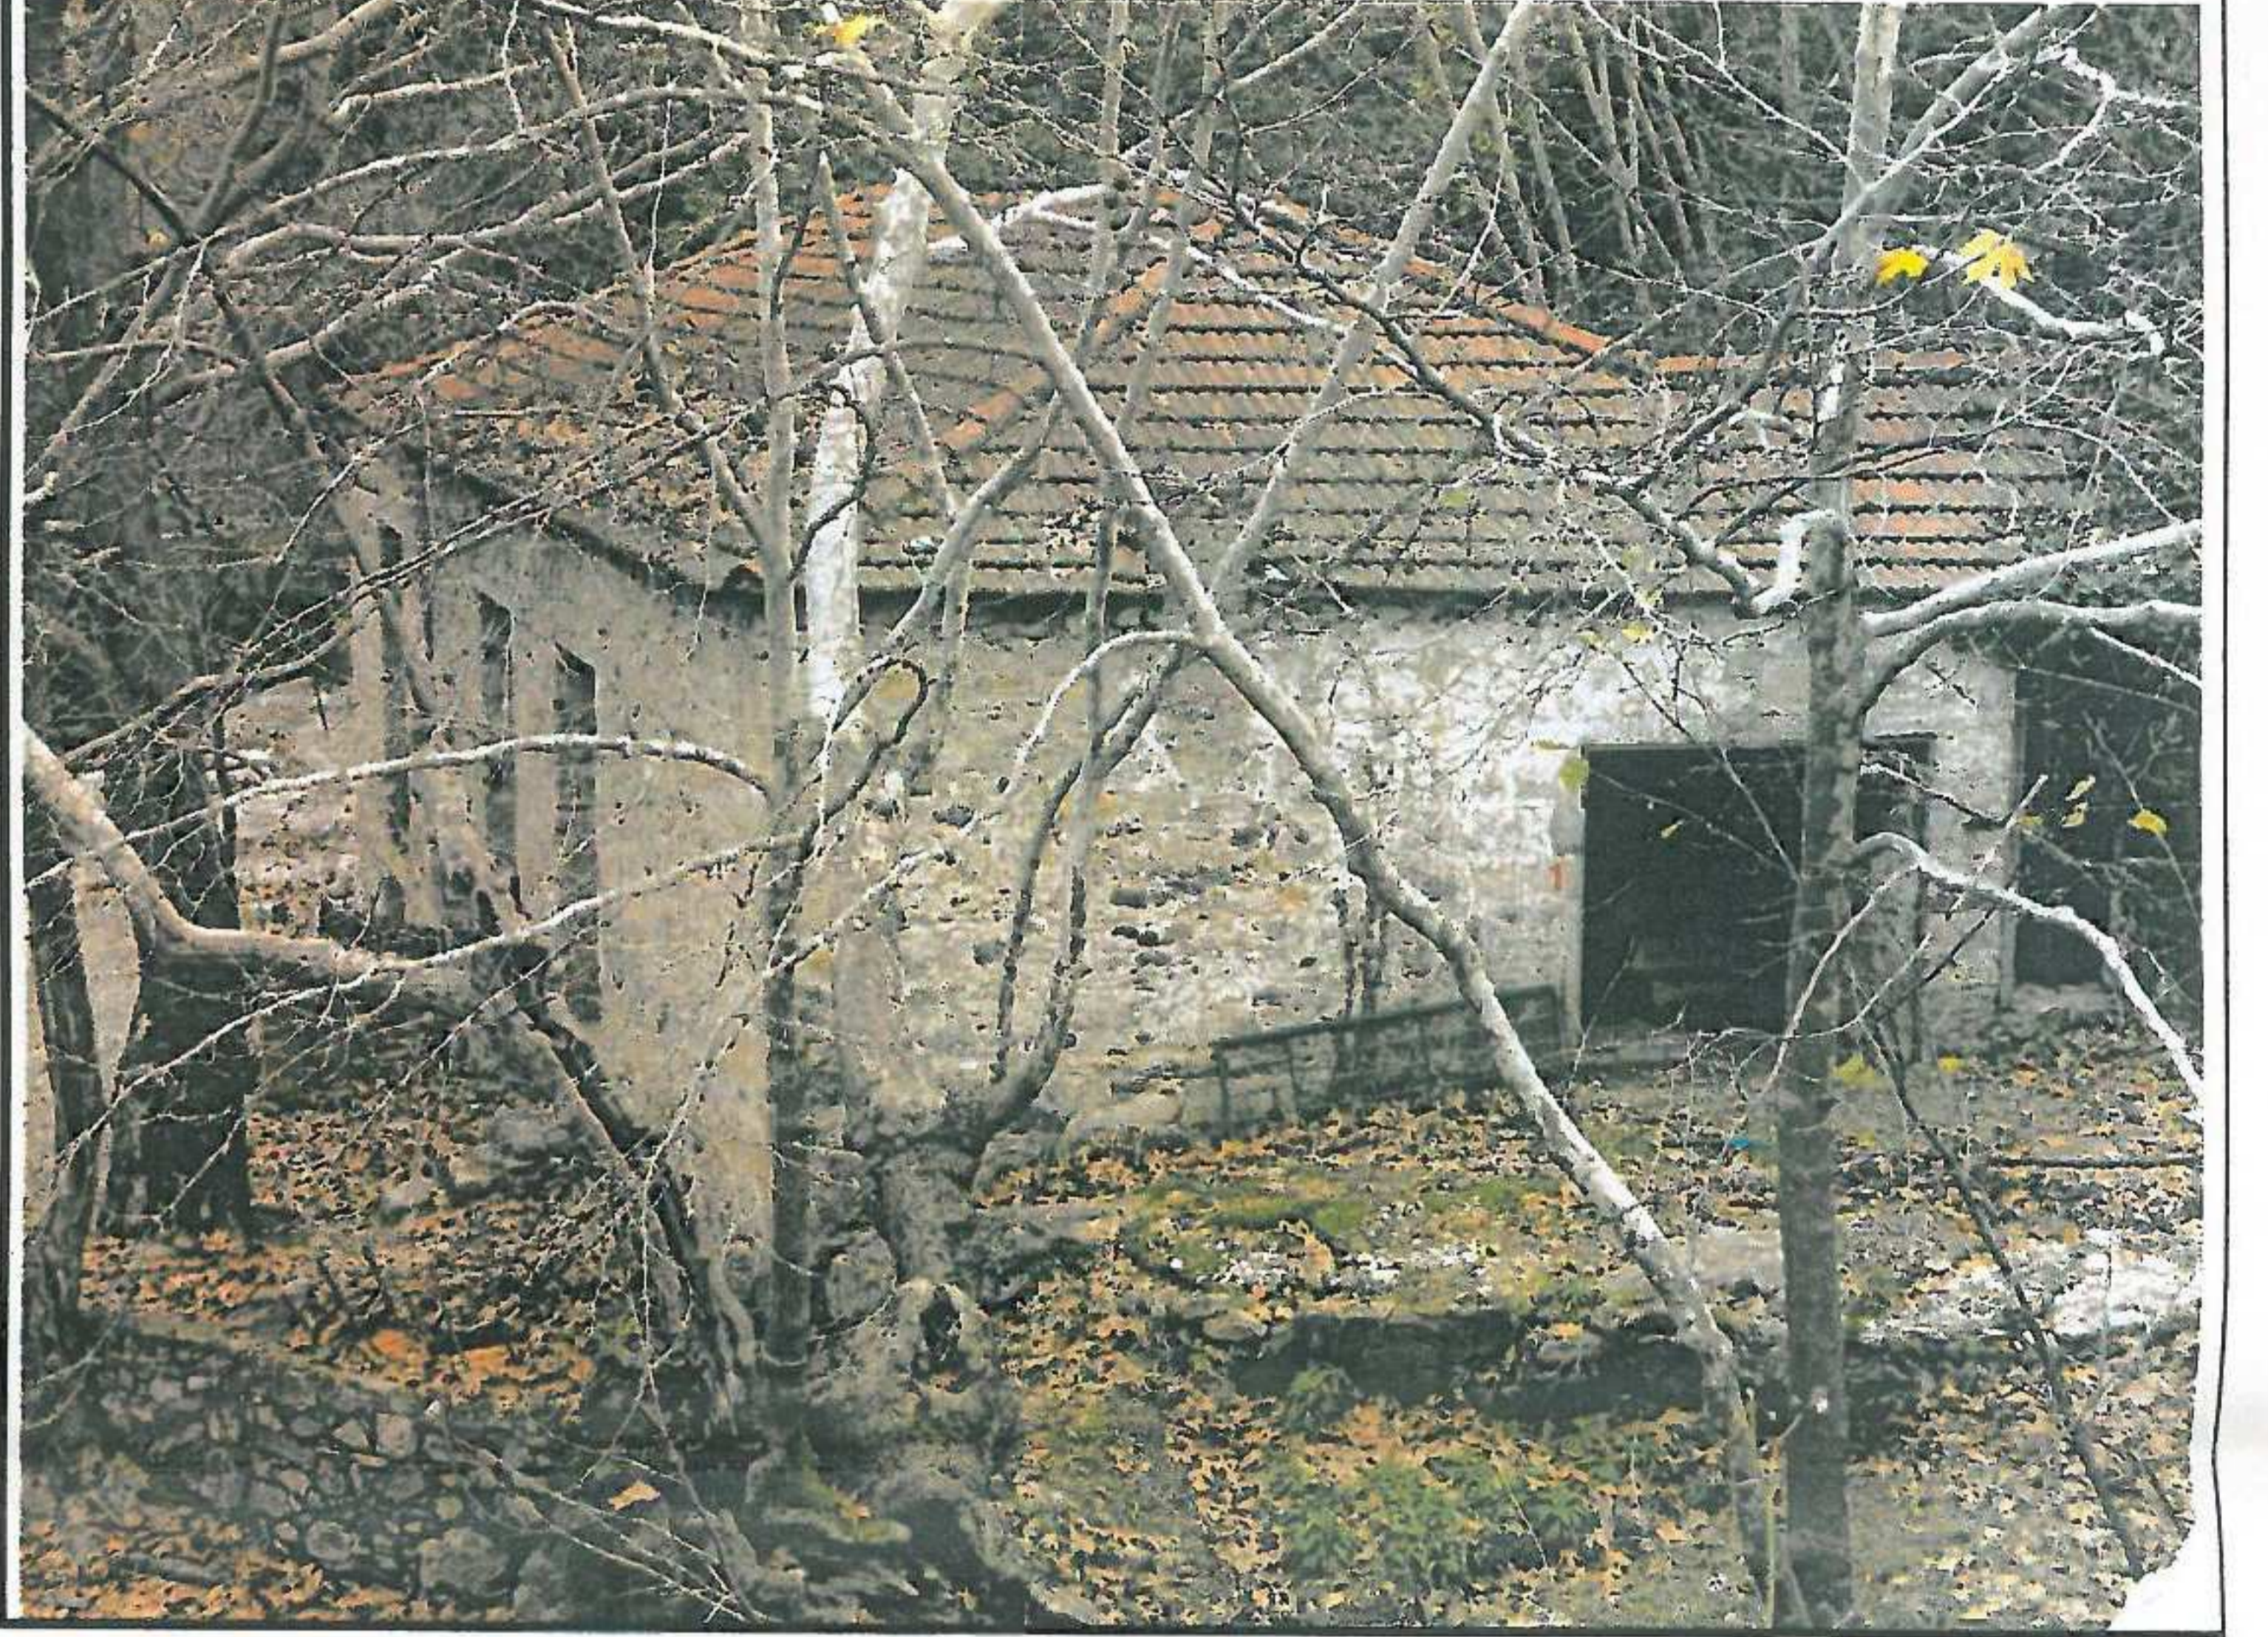
FOTOĞRAF

GÖZLEMLER: Atıl ve metruk durumdadır. Yapının yok olmaması amacıyla restorasyon projesinin hazırlanarak restore çalışmalarının biran önce yapılması gerekmektedir.

YAPILAN ONARIMLAR: Değirmenin arka cephesine Betonarme ek ve müdahaleler yapılmış, çatısı yenilenmiş olduğu gözlemlenmiştir.

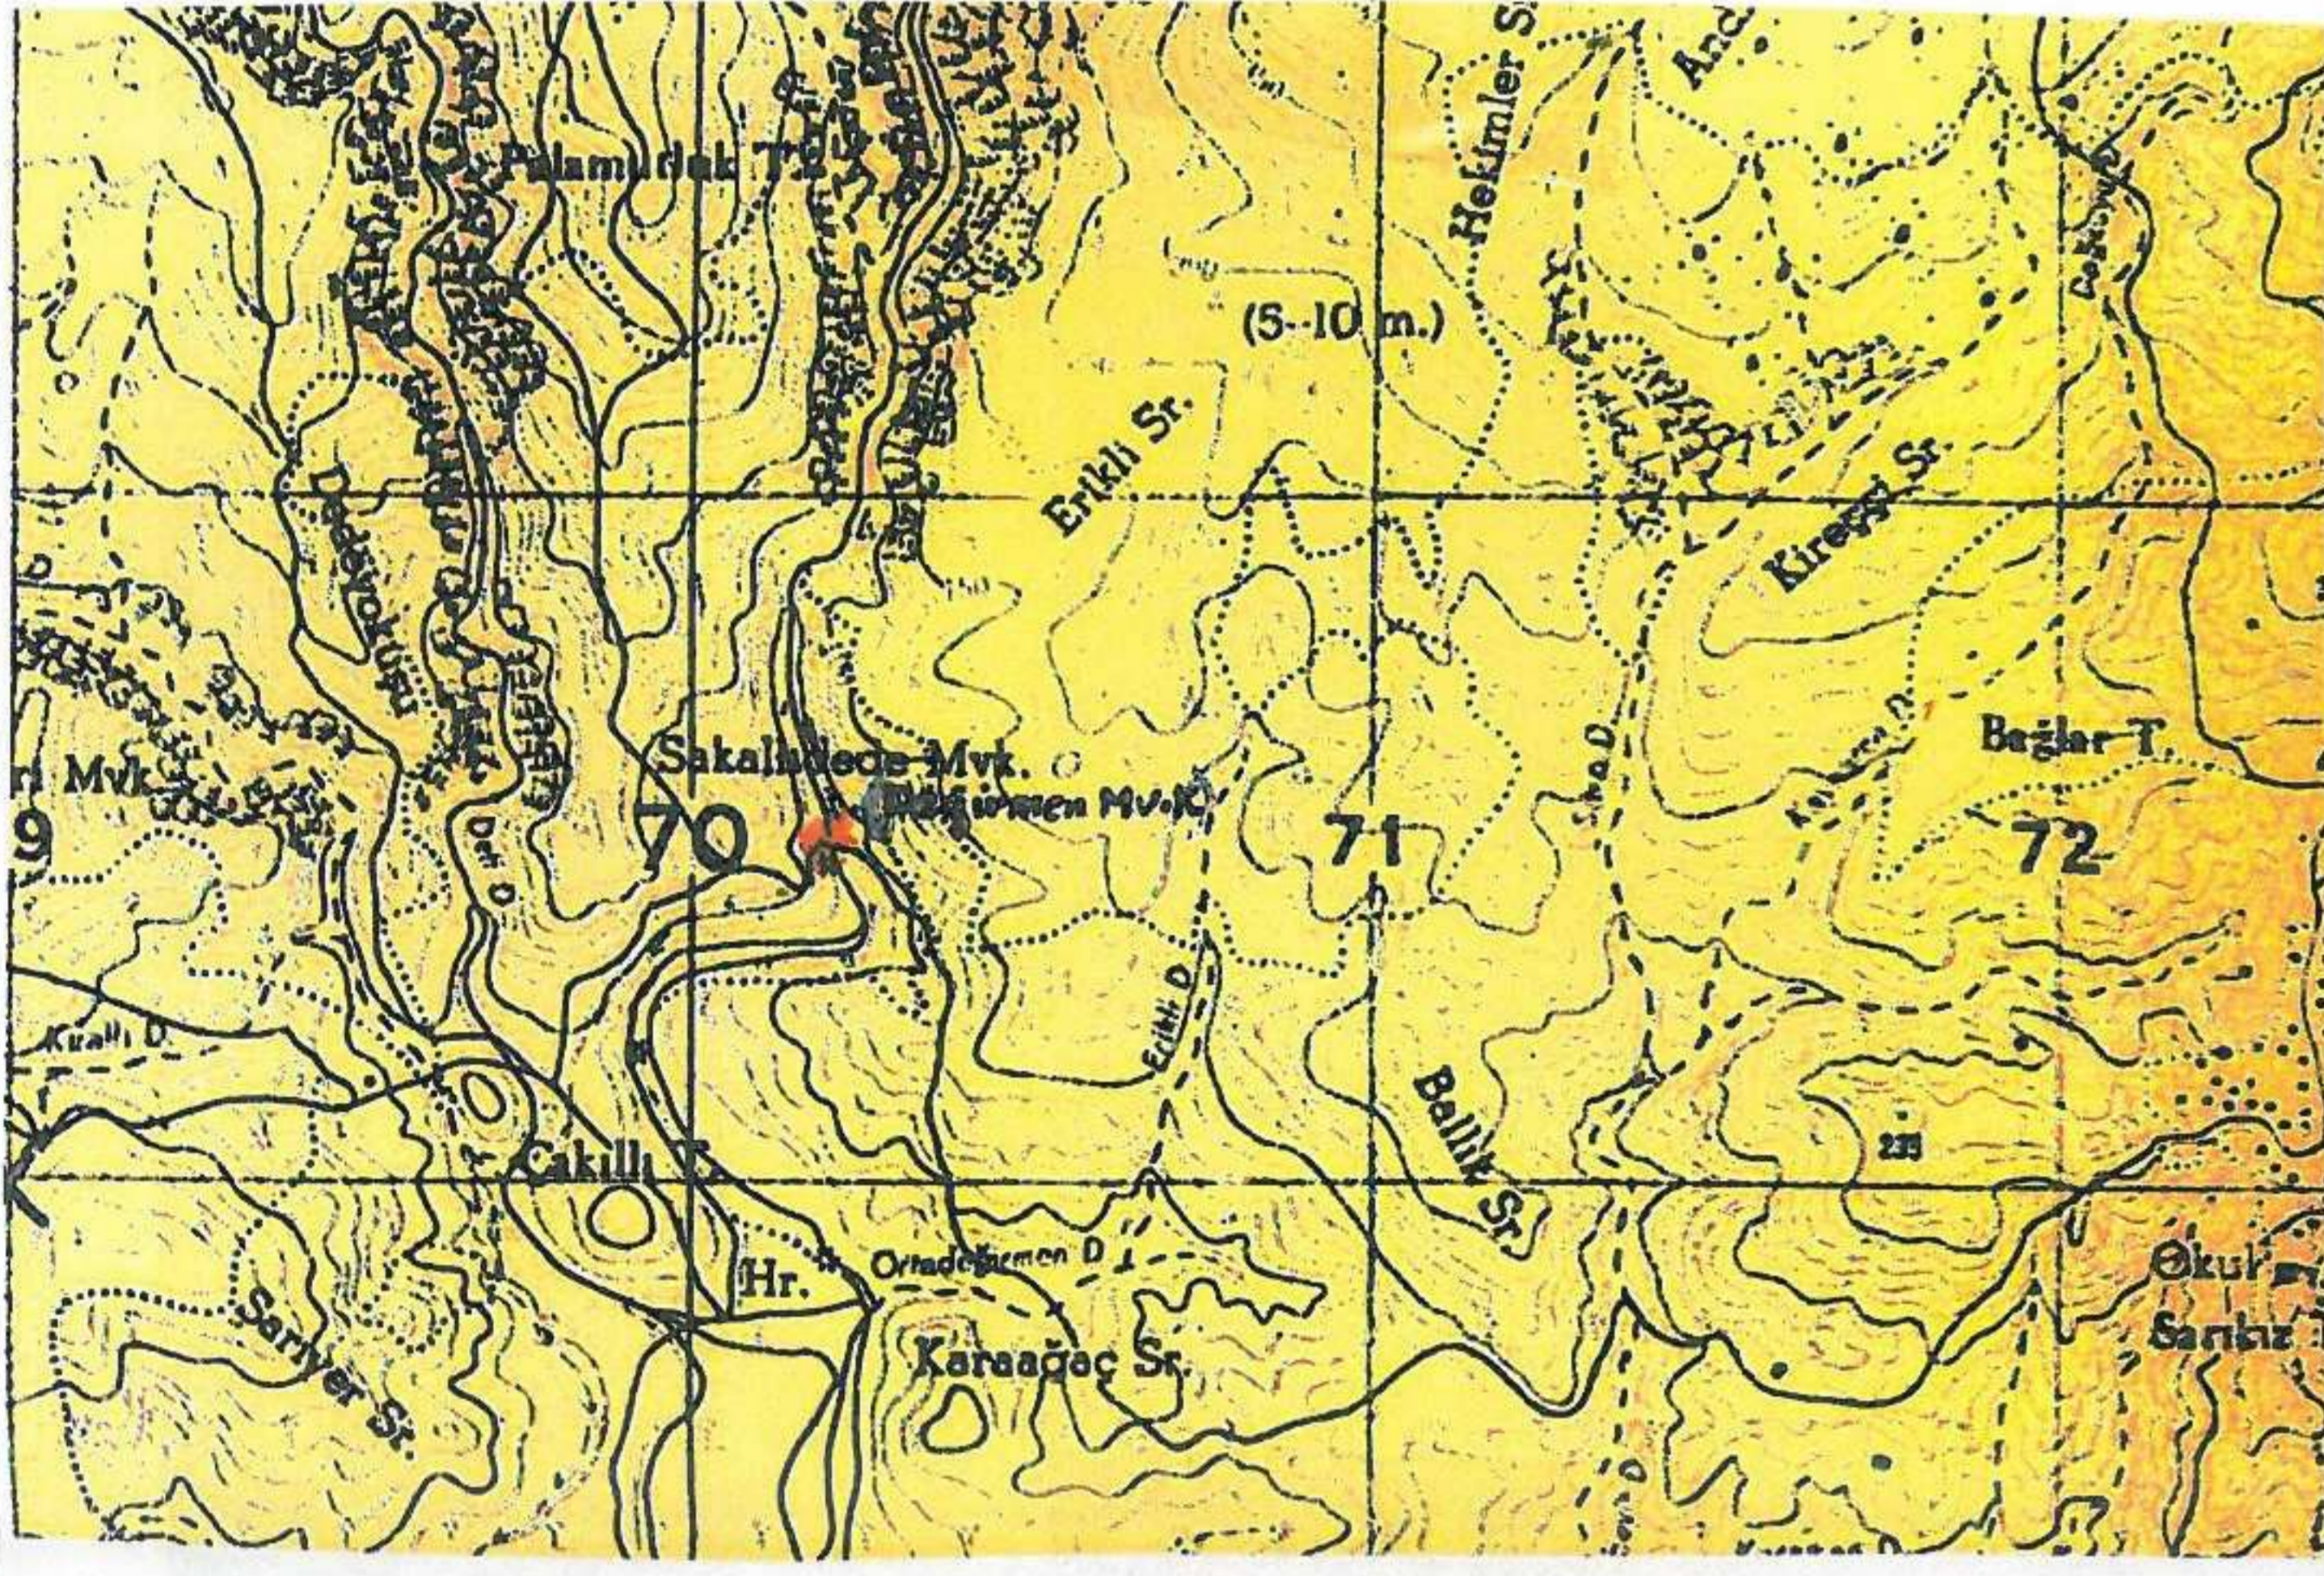
HARİTA PLANI:

GENEL TANIM: Adatepe köyü, Değirmen mevki, Çanakkale – Balıkesir illeri arasında sınırı belirleyen Mihli çayı üzerinde bulunan Mihli köprüsü.

Çanakkale – Balıkesir illeri arasında sınırı belirleyen Mihli çayı üzerinde bulunan Mihli köprüsü, yuvarlak kemerli ve tek gözlüdür. Kemer ayakları ana kaya üzerine oturmuş durumdadır. Kemer ve tempan duvarı aynı yüzeydedir. Düzgün kesme taşlarla harçlı örgü sisteminde yapılmıştır. Çeşitli ebatlarda taşlarla döşenmiş olan tabliye kemerin üstüne doğru yükselerek ortada kemer üzerine oturur. Köprü'nün Çanakkale ayağında dikdörtgen formlu, taş malzemeli, yığma sistemli Değirmenin bulunduğu tespit edilmiştir.

YAPILAN ONARIMLAR: Köprüye çeşitli dönemlerde derz onarımı ve sağlamlaştırmaya yönelik müdahaleler yapıldığı tespit edilmiştir.
