**T.C.**  
**KÜLTÜR VE TURİZM BAKANLIĞI**  
Kayseri Kültür Varlıklarını Koruma Bölge Kurulu

**KARAR**

**Toplantı no ve tarih : 97- 16.01.2015**  
**Karar no ve tarih : 1372- 16.01.2015**

SU KEMERİ

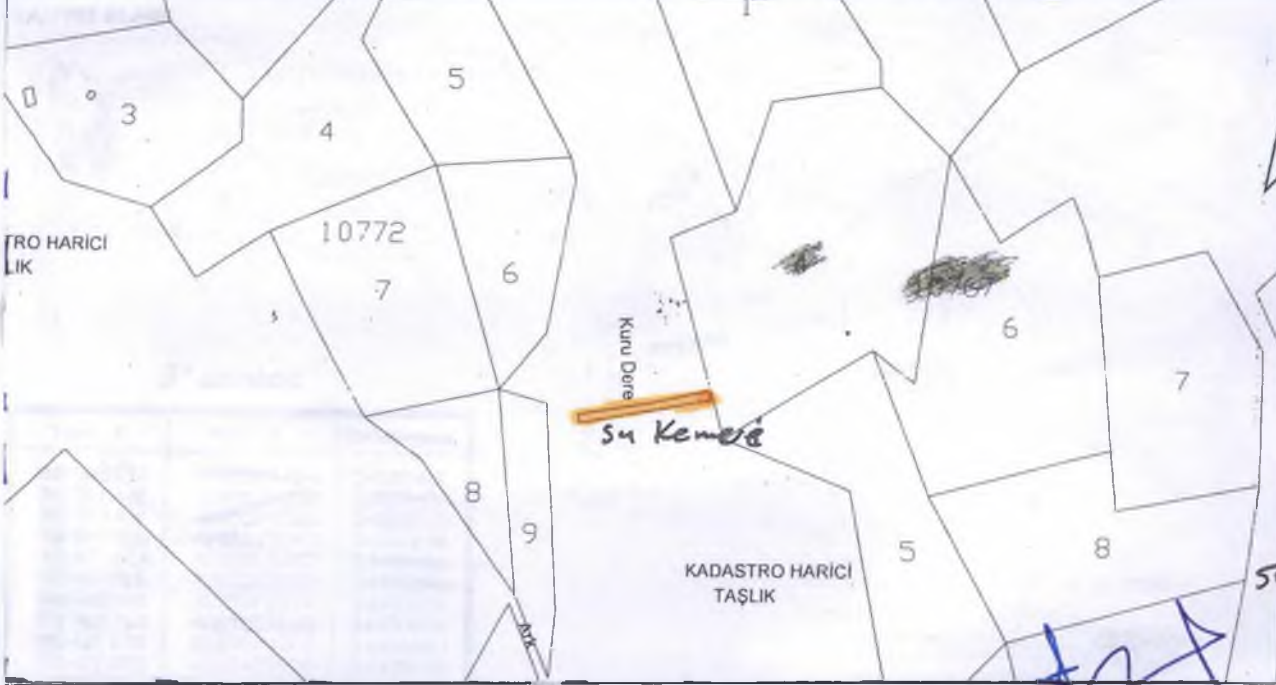
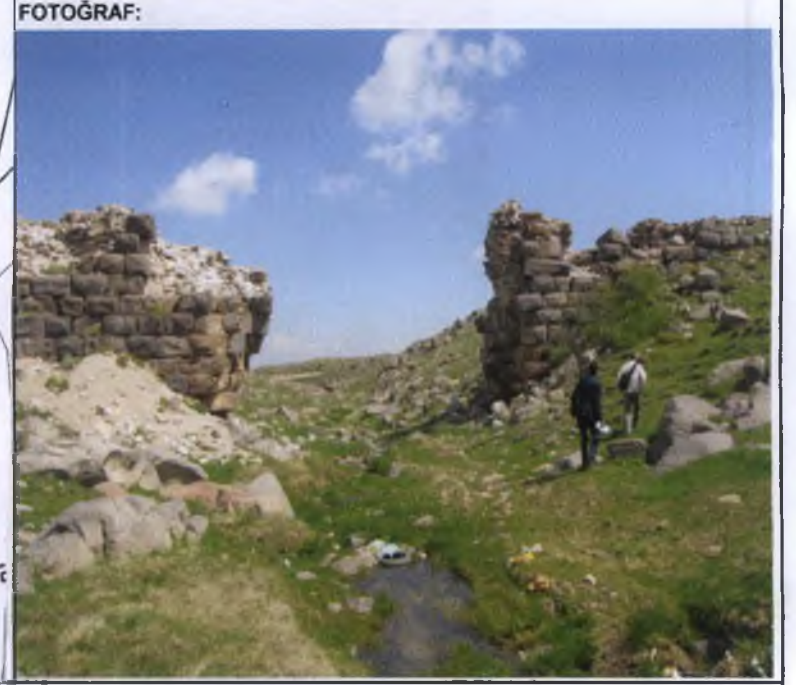
GÖZLEMLER: 2 yakayı birbirine bağlayan orta kısımda yıkılma, mevcut kısımlarda kopmalar ve dökülmeler.

AYRINTILI TANIM: Kayseri ili, Hisarcık, Tekir Yaylası, Çaylakçukuru Deresi Mevkii'nde yer alır. Ski Resort Dedeman Otelin 3.4 km. kuzeydoğusunda, asfalt yola 970m. uzaklığında yer alan ve yöre halkınca Kesik Kemer Köprüsü olarak isimlendirilen eserdir. Batı-doğu yönlü olarak konumlanan yapı yaklaşık 90m uzunluğuna,4m. genişliğe sahiptir. Su kemeri olarak düşünülen eserde malzeme olarak kesme taş, harç ve irili ufaklı taşlar kullanılmıştır. Eserin bugün orta kısmı tamamen diğer bölümler ise kısmen dağılmış olup, üst kısmın batısında yaklaşık 60cm. derinliğinde,2-3m. uzunluğunda bir oluk ile yine batı yakanın kuzeye bakan kısmında işlemeli blok taşlar dikkati çeker.	TEKNİK	SU	ELEKTRİK	ISITMA	Kanalizasyon
	ORJİNAL KULLANIMI:				
	SU KEMERİ				
	HAZIRLAYANLAR:	HASAN ELMAĞAÇ	MÜD. YRD.		
		ALİ H. ATALAR	Arkeolog

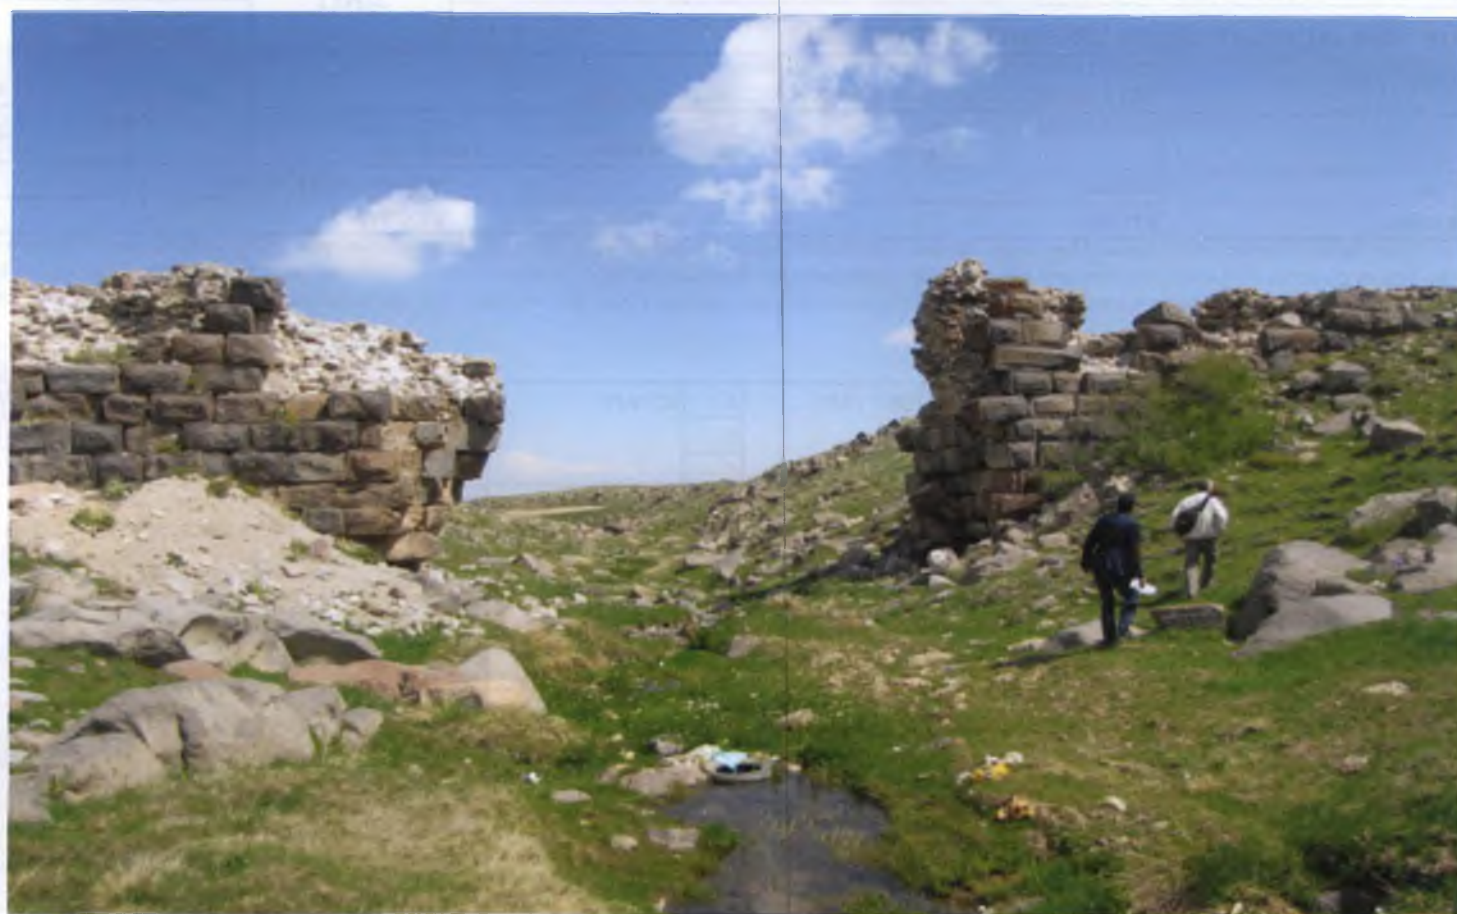
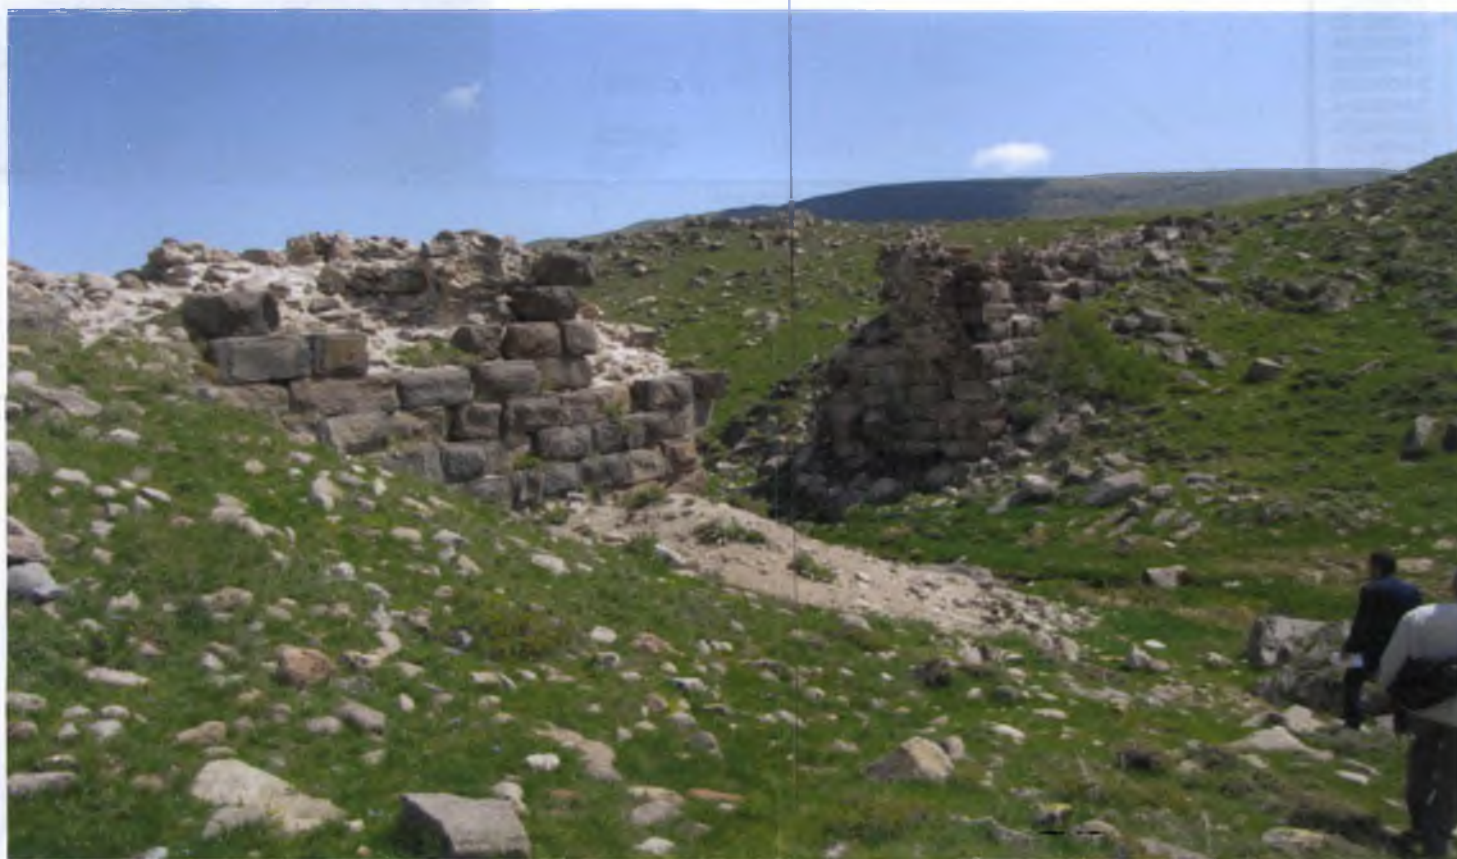
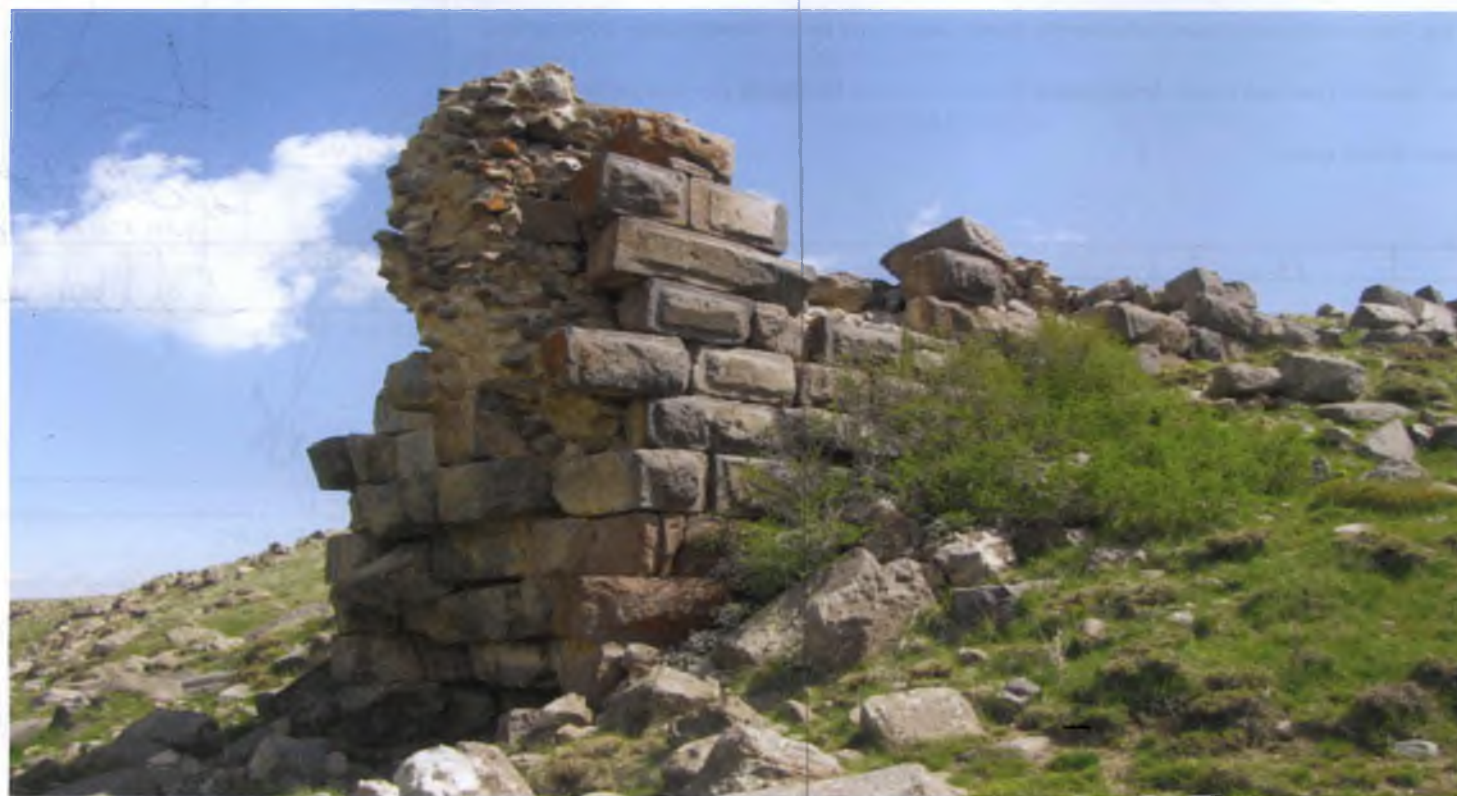
UV 1  
Koruma alanında kalan Parseller: 10772 Ada 9 Parsel |  
10767 Adalar 4 ve 5 Parsel

KORUMA ALANI
