T.C.
KÜLTÜR VE TURİZM BAKANLIĞI
İZMİR II NUMARALI KÜLTÜR VARLIKLARINI
KORUMA BÖLGE KURULU
KARAR

KARAR TARİHİ VE NO : 23.01.2015-4777

MANISA İLİ, DEMİRCİ İLÇESİ, ÇATALOLUK MAHALLESİ
DEĞİRMEN MEVKİİ, KÖPRÜ KORUNMA ALANI SINIRI
KOORDİNE ÖZET ÇİZELGESİ

Adı: Değirmendere Köprüsü	Yaptıran:	Yapan:	Mimari Çağı:
	Yapım Tarihi: 18-19.yy	Kitabe:	Vakfiye:

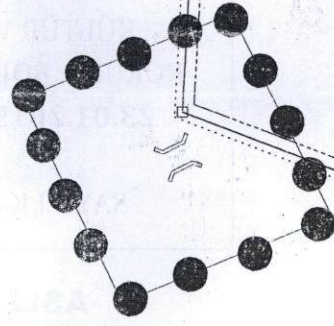
MANİSA İLİ, DEMİRCİ İLÇESİ, ÇATALOLUK MAHALLESİ
DEĞİRMEN MEVKİİ

(PAFTA:K21-a-11-b-1, ÖLÇEK: 1/2000, ED50 30-3')

: KORUNMA ALANI SINIRI

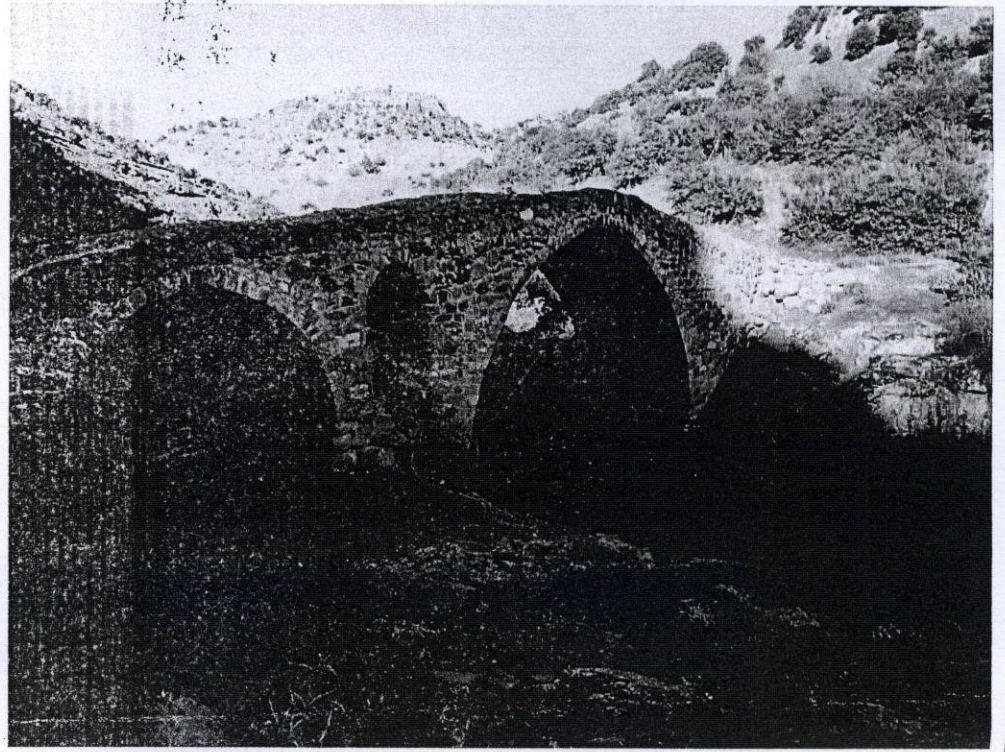
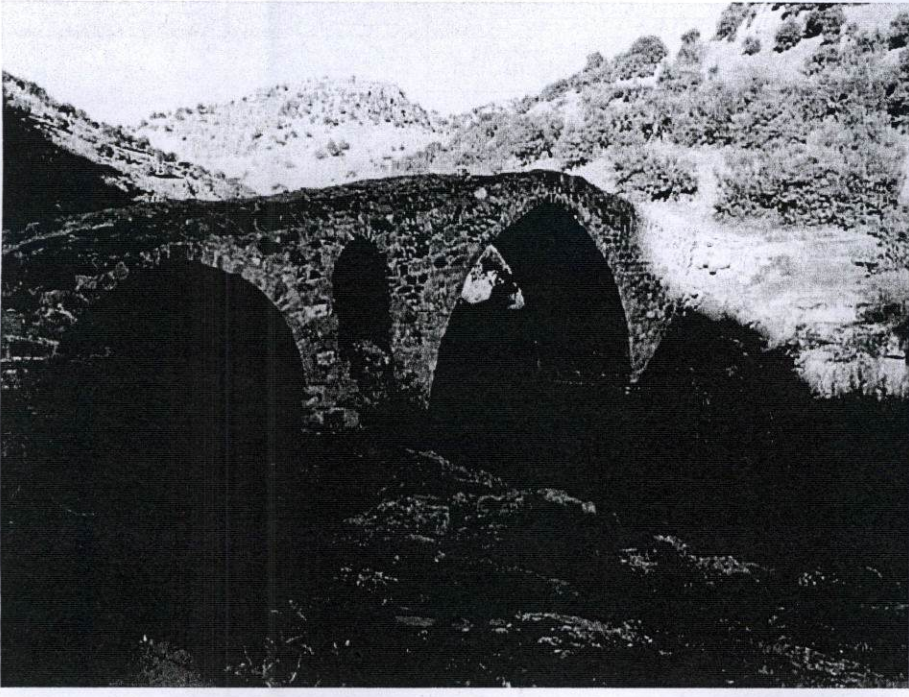
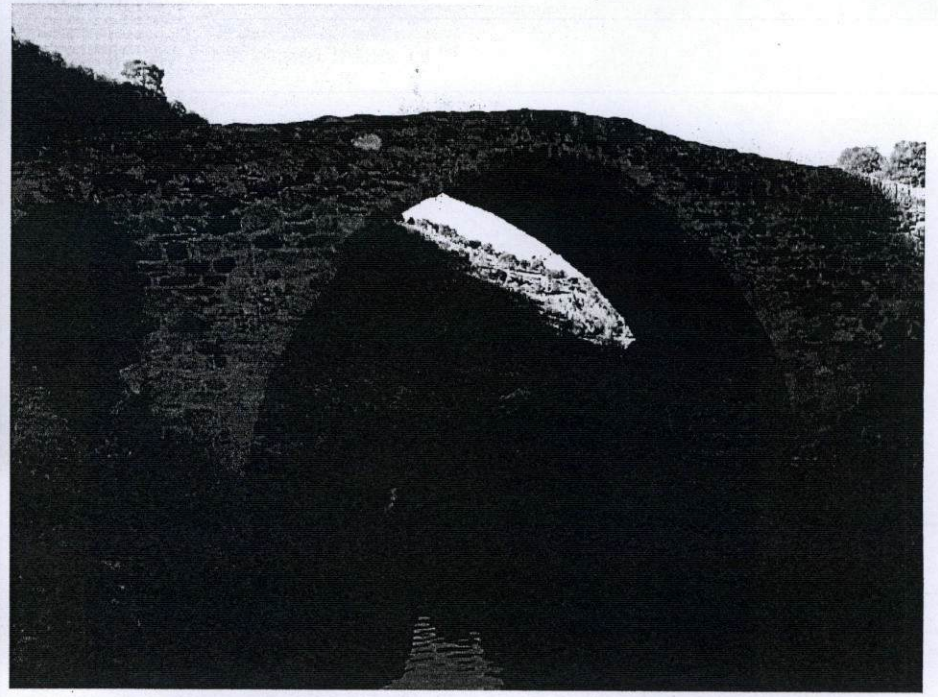
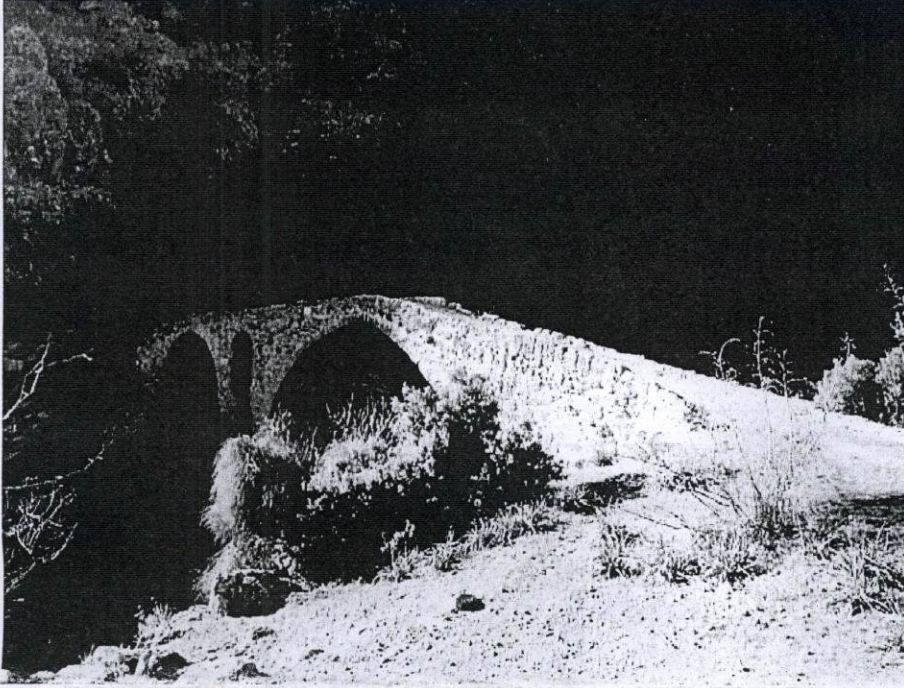
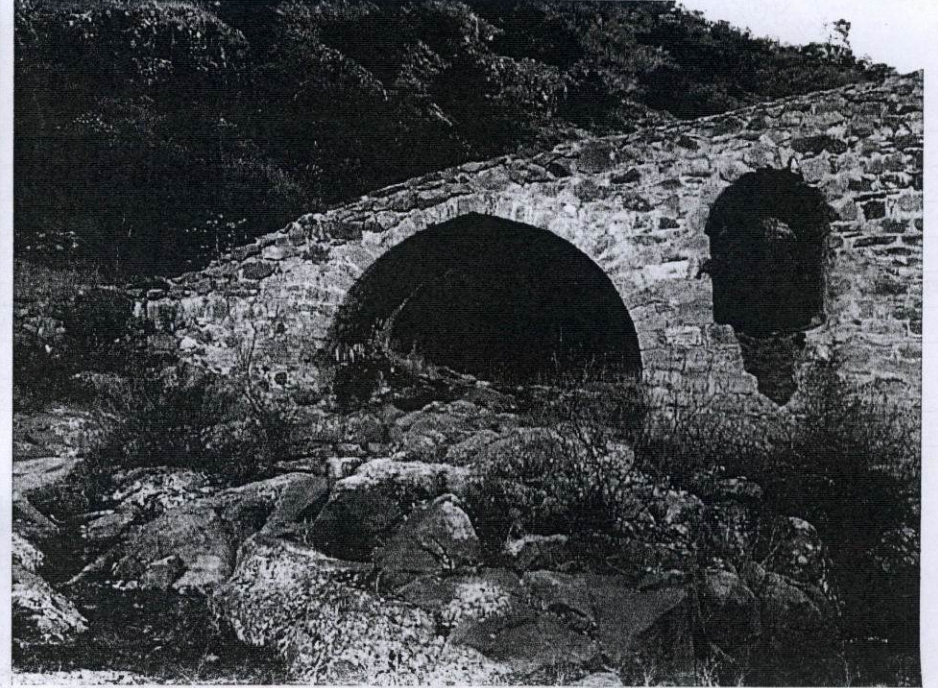
Fotoğraflar:

Yapılan Onarımlar: üst kotlarda ise moloz taşlarla çimentolu onarımlar yapılmış olduğu anlaşılmaktadır

TANIM: Demirci-Borlu karayolunun hemen batısında Değirmen tepenin doğu yamaçlarında Demirce çayı üzerinde yer almaktadır. Köprü'nün hemen batı bölümünde bulunan alan İzmir 2. Numaralı Kültür Varlıklarını Koruma Bölge Kurulunun 31.10. 2001 tarihli ve 10190 sayılı kararı ve ekleri ile I (birinci) Derece Arkeolojik sit olarak sınırları belirlenmiştir; ancak köprü sit sınırları dışında yer almaktadır. Köprü üç açıklıklı olup, uzunluğu 28.70 m eni 2,65 m ölçülerindedir Ana kemerin yüksekliği 11. 70 m. dir. Köprü'nün girişi ve çıkışları köprü enine göre daha geniş olup 4,80 m. ölçülerindedir. Köprü'nün üzerinden yaya geçişi sağlanabilmektedir. Köprü ayakları sağlam kayalık zemin üzerine inşa edilmiş olup alt kotlarda taş ve tuğla almasıık örgü sistemi görülmektedir. Köprü'nün boşaltma gözü içinde ve memba cephesi sol tempan duvarına olasılıkla kaçak kazılarla hasar verildiği düşünülmektedir.	Teknik bilgiler:	Su	Elektrik	Isıtma	Kanalizasyon
