**T.C.**  
**KÜLTÜR VE TURİZM BAKANLIĞI**  
**DİYARBAKIR KÜLTÜR VARLIKLARINI**  
**KORUMA BÖLGE KURULU**  
**KARAR**

Elazığ İli, Sivrice İlçesi, Sanayi Mahallesi'nde bulunan, tapunun 390 nolu parselinde kayıtlı, mülkiyeti T.C.D.D.'ye ait Kürk Gar Sahası içerisinde yer alan taşınmazların tescili ve yıkılacak demiryolu yapılarına ilişkin; Devlet Demiryolları İşletmesi Genel Müdürlüğü 5. Bölge Müdürlüğü'nün 14.11.2014 tarih ve 40982 sayılı yazısı ile Diyarbakır Kültür Varlıklarının Koruma Bölge Kurulu Müdürlüğü'nün 08.12.2014 tarih ve 4435 sayılı uzman raporu okundu. Ekleri ve konuya ilişkin bilgi, belgeler incelendi. Yapılan görüşmeler sonunda;

Elazığ İli, Sivrice İlçesi, Sanayi Mahallesi'nde bulunan, tapunun 390 nolu parselinde kayıtlı, mülkiyeti T.C.D.D.'ye ait Kürk Gar Sahası içerisinde yer alan taşınmazlardan Kürk İstasyon Binası (2 ve 3 plan nolu yapı), Su Kulesi ( 7 plan nolu yapı) ile Kısım Şefliği Binası (Lojman-5 plan nolu yapı) "Korunması Gerekli Taşınmaz Kültür Varlığı" özelliği gösterdiklerinden, 2863 sayılı Kanunun Tespit ve Tescil ile ilgili 7. Maddesi uyarınca tescillerine, -Kürk İstasyon Binasının yapı grubunun I. grup yapı, Su Kulesi ile Kısım Şefliği Binasının yap

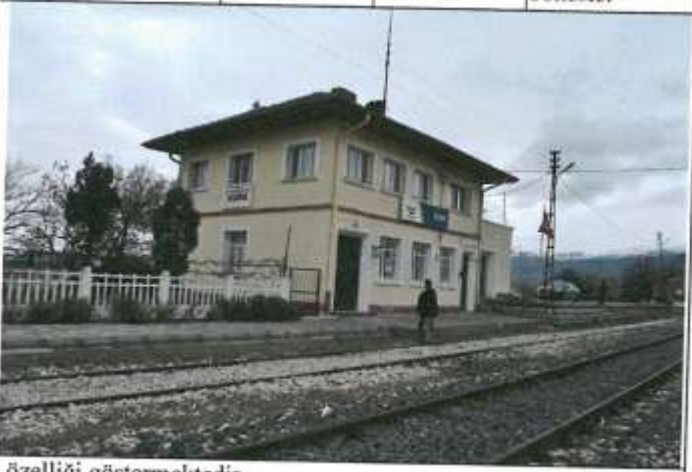
AVRUPA KONSEYİ	DOĞAL VE KÜLTÜREL VARLIKLARI KORUMA ENVANTERİ (D.K.V.K.E)		ENVANTER NO:	
T Ü R K İ Y E	KÜLTÜR VARLIKLARI VE MÜZELER GENEL MÜDÜRLÜĞÜ		ANIT HARİTA NO:	
İL: ELAZIĞ	İLÇESİ: Sivrice	MAHALLE/MEVKİ: Sanayi Mahallesi	KORUMA DERECE	ANITSAL ÇEVRESEL
SOKAK VE KAPI NO:	KAD.: PAFTA: ADA: PARSEL: 390		1	2
ADİ: KÜRK İSTASYON BİNASI (2 ve 3 plan nolu yapı)	YAPTIRAN:	YAPAN:	MİMARİ ÇAĞI:	
	YAPIM TARİHİ:	KİTABE:	VAKFIYE:	
<b>GENEL TANIM:</b> Elazığ İli, Sivrice İlçe Merkezinin kuzeybatısında bulunan Sanayi Mahallesi'nde bulunan Kürk Gar Sahasındaki gar yapıları, kuzey-güney aksında uzanan demiryolunun hemen doğusunda kalmaktadırlar.				
KORUNMUŞLUK DURUMU: orta	TAŞIYICI YAPI: iyi	CEPHE DURUMU: iyi	ORTU DURUMU: iyi	İÇ YAPI DURUMU: orta
			BEZEME DURUMU: -	RUTUBET DURUMU: -
  <p>390 nolu parcel</p>

<b>YAPILAN ONARIMLAR:</b> Yakın dönemde kapsamlı bir onarımdan geçen yapının içten ve dıştan yenilediği, ahşap pencere doğramalarının bir kısmının PVC esaslı pencerelerle değiştirilmiştir.				
<b>AYRINTILI TANITIM:</b> Kuzey-güney yönde dikdörtgen planlı ve iki katlı olan istasyon binasının güney bitişiğinde bulunan ambar kısmı tek katlı tutulmuş ve üzeri teras şeklinde düzenlenmiştir. Binanın üst katı lojman olarak kullanılmaktadır. Genel olarak taş malzemedeki inşaa edilen yapının özellikle üst ' tında beton malzeme de kullanılmıştır. Yapının dış cephe duvar yüzeyleri boyanmıştır. İstasyon binasının raylara bakan batı cephesinde dikdörtgen formlu yüksek tutulmuş iki adet giriş kapısı bulunmaktadır. Bunlardan biri yolcu bekleme salonuna, diğeri ise hareket memurluğu odasına açılmaktadır. Sonraki yıllarda eklendiği düşünölen ve lojman olarak kullanılan ikinci katın üzeri kiremitle kaplı çatıyla örtölmüştür. Yapıdaki tüm pencere açıklıkları dikdörtgen formda yapılmıştır. Pencerelerin ahşap malzemeli doğramaları pvc malzemeli doğramalarla değiştirilmiştir. Güney yönde bulunan merdivenle ikinci kata çıkılmaktadır. Yakın dönemde kapsamlı bir onarımdan geçen yapının içten ve dıştan yenilediği gözlemlenmiştir. Yapıda herhangi bir süsleme unsuru bulunmamaktadır.

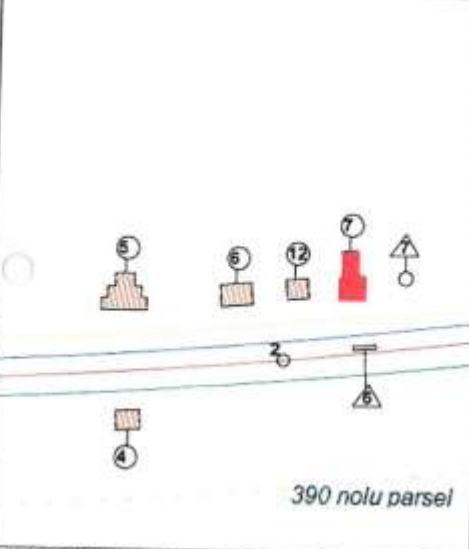
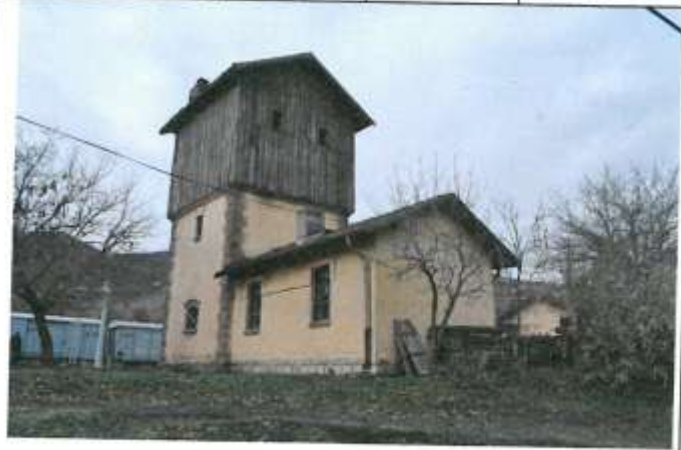
AVRUPA KONSEYİ	DOĞAL VE KÜLTÜREL VARLIKLARI KORUMA ENVANTERİ (D.K.V.K.E)		ENVANTER NO:	
TÜRKİYE	KÜLTÜR VARLIKLARI VE MÜZELER GENEL MÜDÜRLÜĞÜ		ANIT	HARİTA NO:
İLİ:ELAZIĞ	İLÇESİ: Sivrice	MAHALLE/MEVKİ: Sanayi Mahallesi		KORUMA DERECESESİ
SOKAK VE KAPI NO:	KAD.:PAFTA: ADA: PARSEL: 390		ANITSAL	1 2 3
ADI : SU KULESİ (7 plan nolu yapı)	YAPTIRAN:	YAPAN:	MİMARİ ÇAĞI:	ÇEVRESEL
	YAPIM TARİHİ:	KİTABE:	VAKFIYE:	1 2 3
<b>GENEL TANIM:</b> Elazığ İli, Sivrice İlçe Merkezinin kuzeybatısında bulunan Sanayi Mahallesi'nde bulunan Kürk Gar Sahasındaki gar yapıları, kuzey-güney aksında uzanan demiryolunun hemen doğusunda kalmaktadırlar.				
KORUNMUŞLUK DURUMU: orta	TASİYİCİ YAPI: orta	CEPHE DURUMU: orta	ÖRTÜ DURUMU: orta	İÇ YAPI DURUMU: orta
			BEZEME DURUMU: -	RUTUBET DURUMU: -

**YAPILAN ONARIMLAR:** Su kulesinin girişinin hemen doğusunda yapıya bitişik olarak tuğla malzemeden niteliksiz küçük bir eklenti yapılmıştır.

**AYRINTILI TANITIM:** Demiryolunun hemen doğusunda kalan su kulesi, yaklaşık 14-15 metre yüksekliğindeki su kulesi ile doğu bitişğinde yer alan doğu-batı doğrultusunda uzanan dikdörtgen planlı tek katlı bir bölümden oluşmaktadır. Su kulesinin üst katı dıştan tamamen ahşapla kaplıdır. Kulenin taş malzemeden olan cephe duvarlarının köşeleri ile kapı ve pencere çerçeveleri açık renk taş malzemeden ve cepheden hafif taşınan bir bordür şeklinde düzenlenerek yapıya hareket kazandırılmıştır. Doğudaki tek katlı bölümün dikdörtgen formlu pencere açıklıkları ile giriş kapısının çevresi, cepheden dışa taşınarak vurgulanmış bordürlerle hareketlendirilmiştir. Kuzeyde bulunan basık kemerli giriş kapısının iki kanatlı ahşap malzemeli kapısı orijinaldir. Yapının cephelerinde basık kemer formlu küçük pencere açıklıklarına yer verilmiştir. Su kulesinin üzeri ahşap kırma çatıyla, bitişindeki tek katlı dikdörtgen bölümün üzeri ise kiremit kaplı kırma çatıyla örtülüdür. Su kulesi ve doğu bitişğinde bulunan tek katlı bölüm genel olarak bakımsız durumda olup, onarıma ihtiyaçları bulunmaktadır.
