T.C.
KÜLTÜR VE TURİZM BAKANLIĞI
ESKİŞEHİR KÜLTÜR VARLIKLARINI KORUMA BÖLGE KURULU

KARAR

AVRUPA KONSEYİ	KÜLTÜREL VARLIKLARI KORUMA ENVANTERİ			ANIT	ENVANTER NO:			
TÜRKİYE	KÜLTÜR VARLIKLARINI KORUMA KURULU				HARİTA NO:			
İLİ : Eskişehir	İLÇESİ : Odunpazarı	KÖY/ MAHALLE : Orta		KORUMA DERECESESİ:	ANITSAL:	1	2	3
SOKAK VE KAPI NO:	KADASTRO PAFTA:	ADA: 962	PARSEL: 7		ÇEVRESEL:	1	2	3
					ÇEVREYE AYKIRI:	1	2	3
Osmanlı ADI: Roma Çeşmesi	YAPTIRAN: -	YAPAN: -		MİMARİ ÇAĞI (Üslup): DÖNEMİ				
	YAPIM TARİHİ: -	KİTABE: YOK		VAKFİYE: YOK

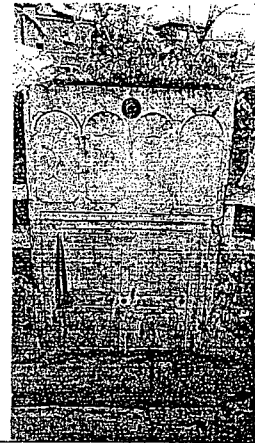
FOTOĞRAF:

Ön cephesi yekpare devşirme mermerden inşa edilmiş çeşme mevcut duruma göre dört cepheli ve 2 cephesi aynalı kareye yakın dikdörtgen planlıdır. Yapının ön cephesinde bulunan mermer ayna, Anadolu'nun pek çok yerinde görülen mezar stellerini andırmaktadır.

Devşirme çeşme aynası stelin yüzünde iki kademeli bir betimleme görülmektedir. Üst kademede beş sütun arasında ikisi istiridye kavsaralı dört kemer yer alır. Bu sütunların ikisinin başlığı Dor, diğerleri Korint'tir. Silmelerle hareketlendirilmiş sütunlar arasında panolar vardır. Panolar figüratif kabartmalar ile bezelidir. Bu panolarda doğudan batıya doğru sırası ile ilkinde asma motifi, ikincisinde orak, üçüncüsünde sepet ve dördüncüsünde iğ, iplik ve ayna motifleri bulunur. Stelin alt bölümü ise iki kademeli kapı şeklinde tasarlanmıştır. Bu kısımda dört dikdörtgen pano yer almaktadır. Üst panolardan batıdaki üç ayaklı bir masa ve üzerinde ağız, gözü, yüzgeçleri ve kuyruğu belirgin bir balık, burun kısmı hafifçe deforme olmuş bir sığır kafasını andıran bir figür; batıda üzerinde üç küçük şişe bulunan anahtar delikli bir alabastrotheke; alt panoda doğuda bir çift sandal ve mensa tripes; batıda küçük sandallar ve saplı kova bulunmaktadır. Cephe önündeki yalak taşı dikdörtgen olup, yekpare taştan oyulmuştur. Cephe üç muslukludur. Aktif değildir. Batı cephede de kuzey cephede olduğu gibi yekpare mermer bir ayna günümüze ulaşmıştır. Bu ayna kuzey cepheye göre daha küçük ve sadedir. Mermer aynanın önünde yalak olduğuna dair izler günümüzde hala görülmektedir. Cephenin ayna dışında kalan kısımları tuğladır.
