T.C.
KÜLTÜR VE TURİZM BAKANLIĞI
DİYARBAKIR KÜLTÜR VARLIKLARINI
KORUMA BÖLGE KURULU
KARAR

Mardin İli, Artuklu İlçesi, Kentsel Sit Alanı içerisinde kalan, Şar Mahallesi, 31-32-L-A pafta, 53 ada, 10 parsellerde kayıtlı, mülkiyeti Hadice GÖKALP 'a ait taşınmazın tescil ve onarım projelerine ilişkin; Mardin Artuklu Belediye Başkanlığı İmar ve Şehircilik Müdürlüğü'nün 30.01.2015 tarih ve 944 sayılı yazıları, ekleri (tescil fişi, rölöve) ve konuya ilişkin bilgi belgeler incelendi. Yapılan görüşmeler sonunda;

AVRUPA KONSEYİ	KÜLTÜREL VARLIKLARI KORUMA ENVANTERİ (D.K.V.K.E)		ENVANTER NO:
TÜRKİYE	KÜLTÜR VARLIKLARI VE MÜZELER GENEL MÜDÜRLÜĞÜ	ANIT	HARİTA NO:
İL:MARDİN	İLÇESİ:Artuklu	MAHALLE/MEVKİ: Şar	KORUMA DERECESİ
SOKAK VE KAPIN NO:		KAD.:PAFTA: ADA: 53 PARSEL: 10	ANITSAL 1 2 3 CEVRESEL x 2 3
ADI : KONUT	YAPTIRAN:	YAPAN:	MİMARİ ÇAĞI:
	YAPIM TARİHİ:	KITABE:	VAKFIYE:

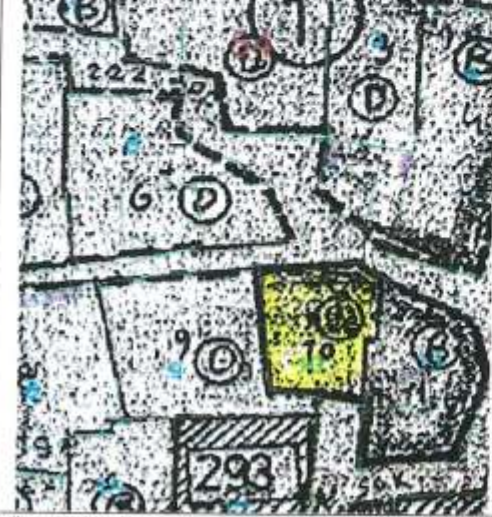
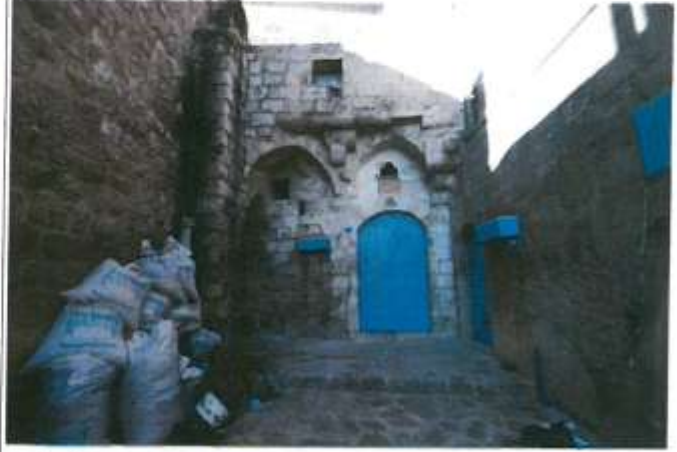
GENEL TANIM: Mezopotamya ovasına hakim kuzey-güney doğrultu uzanan dikdörtgen plan şemasında b yapıdır. Z+2 katlı bir yapıdır

KORUNMUŞLUK DURUMU: iyi	TASIVICI YAPI: orta	CEPHE DURUMU: iyi	ÖRTÜ DURUMU: iyi	İÇ YAPI DURUMU: orta	BEZEME DURUMU: -	RUTUBET DURUMU: var
-------------------------	---------------------	-------------------	------------------	----------------------	------------------	---------------------

GÖZLEMLER: Korunması gerekli kültür varlığı özelliği göstermektedir.

BUGÜNKÜ SAHİBİ: Hadice GÖKALP **BAKIMINDAN SORUMLU OLAN:** mülk Sahibi
YAPILAN ONARIMLAR: Geleneksel yapı üzerine bir kat yapılmıştır. Mardin Büyükşehir KUDEB tarafından verilen basit onarım iziniyle duvarların sıva sökülme ve derzleri yapılmıştır.

AYRINTILI TANITIM: Arazinin topografik yapısına uygun olarak Mezopotamya ovasına hakim kuzey-güney doğrultu uzanan dikdörtgen plan şemasında bir yapıdır. Z+2 katlı olup bir güney kanadı diğeri kuzey kanadından iki ayrı girişi bulunmaktadır Yapının tarihçesi ilişkin herhangi bir kitabe ve yazı bulunmamakta olup yapım tarzı, formu ve mimari üslubundan ilk iki katın 19.yüzyıllında yapıldığı üst katın ise 1950 yıllarında yapıldığı tahmin edilmektedir. Güney kanadından girilen kapı çift kemerli olup alt ve birinci katta bu kapıdan sağlanmaktadır. Zemin katı ahır ve depo olarak yapılmış olup burada yer alan mekanların üst örtüsü çapraz tonozdur. Duvarları kısmen kesme taş ve kaba yonudur. Üç ayrı mekandan oluşan zemin katta dışarıya açılan herhangi bir pencere bulunmamaktadır. Zemin katta yer alan taş merdivenle terasa çıkmaktadır. Bu katın girişi terasta yer alan kemerli bir kapıyla dikdörtgen planlı bir odaya girilmektedir. Bu odanın arkasında yer alan iki oda ile ters T plan yapısı oluşturmaktadır. Bu katta yer alan büyük mekanlar sonradan eklene ayırıcı duvarlarla odaya dönüştürülmüştür. Üst örtüsü çapraz tonoz olan bu katın tüm duvarları kesme taştır. Zemin döşemesi taş olan bu mekanların içinde farklı boyutlarda kemerli nişler ve mumluklar yer almaktadır. Pencere formu dikdörtgendir. Terasta sonradan yapılan bir oda ile tuvalet bulunmaktadır.
