T.C.
KÜLTÜR VE TURİZM BAKANLIĞI
DİYARBAKIR KÜLTÜR VARLIKLARINI
KORUMA BÖLGE KURULU
KARAR

Batman İli, Hasankeyf İlçesi, Üçyol Köyünde bulunan ve bir kısmı özel mülkiyete ait tapunun 506 parselinde bir kısmı ise mülkiyeti hazineye ait tescil harici alanda yer alan 11 adet Kaya Oyma Mağaranın tescil talebine ilişkin; Batman Valiliği İl Kültür ve Turizm Müdürlüğü'nün 18.02.2015 tarih ve 469 sayılı ile 14.05.2015 tarih ve 443 sayılı yazısı okundu. Ekleri ve konuya ilişkin bilgi, belgeler incelendi. Yapılan görüşmeler sonunda;

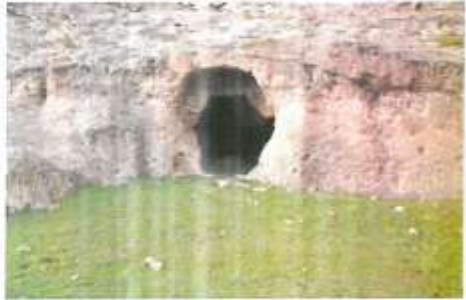
GENEL TANIM:9 Nolu Mağara Konut: Girişi güneyde açılmış olan mağara 2.30x2.80 m. ölçülerinde kareye yakın bir forma sahiptir. Kuzey duvarında 1 adet niş, kuzeydoğu köşede 8 nolu mağara konutla bağlantılı bir açıklık ve yine güney duvarında da 1 adet niş bulunmaktadır. Tavanda havalandırma boşluğu bulunmaktadır.						ORJİNAL KULLANIMI: Ahır olarak ÖNERİLEN KULLANIMI :Orijinaliği korunarak, Eko Turizm Projesi Çerçevesinde HAZIRLAYANLAR : Tarih :11.02.2015 Feriha BAŞ- Arkeolog Zeynep İsen- Müze Arş.					
EKLER:						KONTROL EDEN: Tenzile UYSAL BENTER Müze M.					
RAPOR						x					
FOTOĞRAF						x					
RÖLÖVE PROJESİ						x					
RESTORASYON PROJESİ											
HARİTA						x					
KROKİ											
KİTABE											
VAKFIYE											
						REVİZYON					
						DİYARBAKIR K.T.V.K.B.M. ONAYI

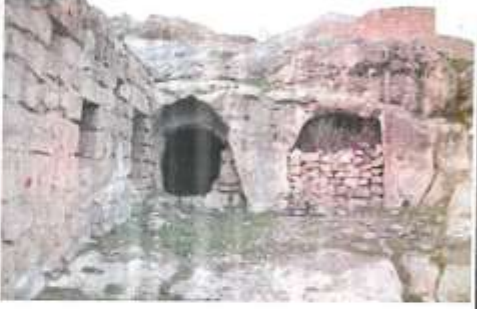
GÖZLEMLER :									
BUGÜNKÜ SAHİBİ :					BAKIMINDAN SORUMLU OLMASI GEREKEN KURULUŞ				
YAPILAN ONARIMLAR :									
AYRINTILI TANIM					TEKNİK	SU	ELEKTRİK	ISITMA	KANALİZAS
GÖZEL TANIM: 10 Nolu Mağara Konut: 1 ve 2 nolu mağaraların üst katına denk düşen bir yerde bulunmaktadır. Mağaranın girişi güney cepheden açılmış ve birbirlerine bağlantılı 3 bölümden oluşmaktadır. Birinci bölüm; kapı açıklığının yanında bir açıklık daha bulunmaktadır. Birinci bölüm yaklaşık 8x5 m. ölçülerindedir. Kuzey duvarında 6 adet niş ve ikinci bölüme geçiş sağlayan bir açıklık bulunmaktadır. İkinci bölüm; birinci bölümden geçiş sağlayan açıklık dışında güney duvarında bir dış kap daha bulunmaktadır. Yaklaşık 8x4 m. ölçülerindedir. Kuzey duvarında 4 adet niş bulunmakta ve yıkılan güney duvar yer yer taşlarla örülmüştür. Üçüncü bölüm; oldukça yıkık ve sadece kuzey duvarında büyük bir oyuk açılmıştır. Başka da bir mimari unsur bulunmamaktadır.					BİLGİLER	ORJİNAL KULLANIMI: Ahır olarak

ÖNERİLEN KULLANIMI :Orjinaliği korunarak, Eko Turizm Projesi Çerçevesinde				
					HAZIRLAYANLAR : Tarih :11.02.2015				
					Feriha BAŞ- Arkeolog Zeynep İsen- Müze Arş				
					KONTROL EDEN: Tenzile UYSAL BENTER Müze M. DİYARBAKIR K.T.V.K.B.M. Kararları NO:				
					REVİZYON DİYARBAKIR K.T.V.K.B.M. ONAYI				
EKLER:									
RAPOR					x				
FOTOĞRAF					x				
RÖLÖVE PROJESİ					x				
RESTORSİYON PROJESİ									
HARİTA					x				
KROKİ									
KITABE									
VAKFIYE

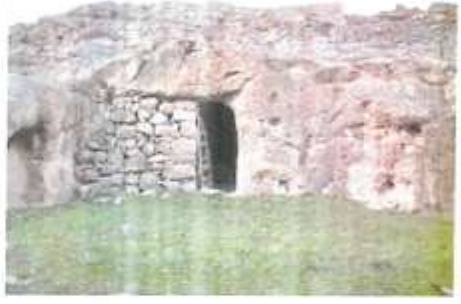
GÖZLEMLER :					
BUGÜNKÜ SAHİBİ :			BAKIMINDAN SORUMLU OLMASI GEREKEN KURULUŞ		
YAPILAN ONARIMLAR :					
AYRINTILI TANIM			TEKNİK BİLGİLER	SU	ELEKTRİK
GENEL TANIM: 11 Nolu Mağara Konut: 3 nolu mağaranın üst katında yer almaktadır. Girişi güney cephede açılmış olup, 4.70x3 m. ölçülerinde dikdörtgen bir forma sahiptir. Mağaranın batı duvarında 1 adet niş bulunmaktadır.			ORJİNAL KULLANIMI:	ISITMA	KANALİZAS

ORJİNAL KULLANIMI:	Ahrir olarak	
			ÖNERİLEN KULLANIMI:	Orijinaliği korunarak, Eko Turizm Projesi Çerçevesinde	
			HAZIRLAYANLAR :	Tarih : 11.02.2015	
			Feriha BAŞ- Arkeolog

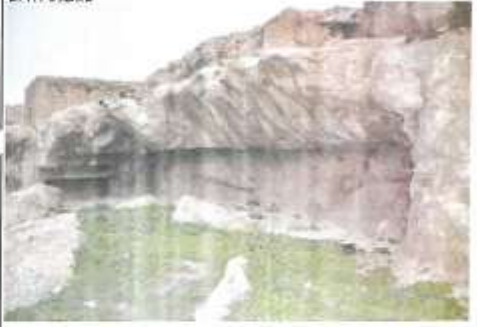
YAPILAN ONARIMLAR :															
AYRINTILI TANIM						TEKNİK		SU		ELEKTRİK		ISITMA		KANALİZAS	
GENEL TANIM: 1 Nolu Mağara Konut; Mağaranın girişi güney cephede açılmış ve mağaranın tavan kısmının yaklaşık 3/2 yıkık durumdadır. Mağara yaklaşık 8.60x8.50 m. ölçülerinde kareye yakın bir form özelliğini göstermektedir. Doğu duvarında 2 adet niş açılmıştır.						BİLGİLER									
						ORJİNAL KULLANIMI: Ahır olarak									
						ÖNERİLEN KULLANIMI :Orijinalliği korunarak, Eko Turizm Projesi Çerçevesinde									
						HAZIRLAYANLAR :		Tarih :11.02.2015							
						Feriha BAŞ- Arkeolog

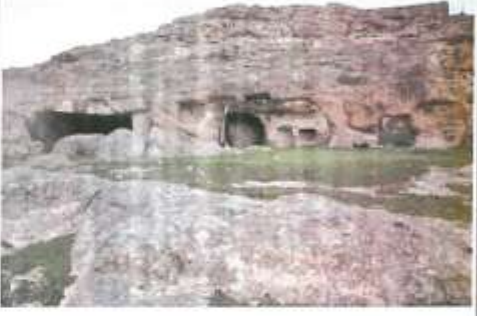
GÖZLEMLER :											
BUGÜNKÜ SAHİBİ :					BAKIMINDAN SORUMLU OLMASI GEREKEN KURULUŞ						
YAPILAN ONARIMLAR :											
AYRINTILI TANIM						TEKNİK BİLGİLER	SU	ELEKTRİK	ISITMA	KANALİZAS	
GENEL TANIM:4 Nolu Mağara Konut: Mağaranın güney cephede 3 adet kapı açıklığı bulunmaktadır. İlk etapta üç ayrı mağara konut gibi görünse de birbirleriyle girişler ile bağlantılı 3 bölümden meydana geldiği anlaşılmıştır. Mağara yaklaşık 18x8.80 m. ölçülerindedir. Birinci bölümün ön kısmı büyük oranda yıkılmıştır. Kuzey duvarında 2 adet niş bulunmaktadır. Ayrıca kuzeybatı köşede birinci bölümü diğer bölümlere bağlayan kapı açıklığı bulunmaktadır. İkinci ve üçüncü bölümlerin arasında kayanın şekillendirilmesiyle bir kolon görünümünde mimari bir öğe bulunmaktadır. İkinci bölümün kuzey duvarında derin 2 adet niş bulunmaktadır. Üçüncü bölümde ise yine kuzey duvarında 2 adet niş bulunmaktadır. Ayrıca mağaranın batı duvarında farklı ölçülerde oyuntular bulunmaktadır. 4 nolu mağara konutta yer yer çatlakların olduğu gözlemlenmiştir.						ORJİNAL KULLANIMI: Ahır olarak

ÖNERİLEN KULLANIMI :Orijinaliği korunarak, Eko Turizm Projesi Çerçevesinde					
						HAZIRLAYANLAR : Tarih:11:02.2015 Feriha BAŞ- Arkeolog Zeynep İsen- Müze Afş					
						KONTROL EDEN: Tenzile UYSAL BENTER Müze M. DİYARBAKIR K.T.V.K.B.M. Kararları NO:					
						REVİZYON DİYARBAKIR K.T.V.K.B.M. ONAYI					
EKLER:											
RAPOR						x					
FOTOĞRAF						x					
RÖLÖVE PROJESİ						x					
RESTORSYON PROJESİ											
HARİTA						x					
KROKİ											
KITABE											
VAKFIYE

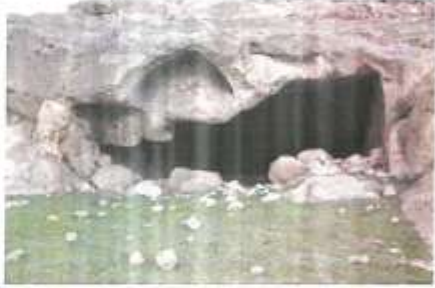
GÖZLEMLER :										
BUGÜNKÜ SAHİBİ :					BAKIMINDAN SORUMLU OLMASI GEREKEN KURULUŞ					
YAPILAN ONARIMLAR :										
AYRINTILI TANIM						TEKNİK BİLGİLER	SU	ELEKTRİK	ISITMA	KANALİZASYON
GENEL TANIM:5 Nolu Mağara Konut: Mağara konutun girişi güneyde açılmış olup, yaklaşık 6x9.40.80 m. ölçülerinde dikdörtgen bir formda ve iki mekânlı bir iç düzenlemeye sahiptir. Birinci mekânın doğu ve batı duvarlarında birer adet niş ve bir oyuntu açılmıştır. İkinci mekânı oluşturan duvarda da iki adet küçük delik bulunmaktadır. Kuzey duvarında 2 adet niş ve 1 adet ocak bulunmaktadır.						ORJİNAL KULLANIMI: Ahır olarak

ONERİLEN KULLANIMI :Orijinalliği korunarak, Eko Turizm Projesi Çerçevesinde				
						HAZIRLAYANLAR : Tarih :11.02.2015				
						Feriha BAŞ- Arkeolog				
						Zeynep İsen- Müze Arş

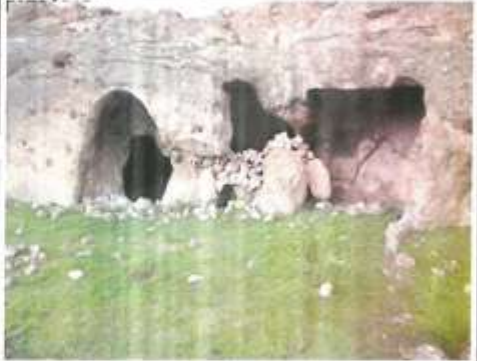
GENEL TANIM: 7 Nolu Mağara Konut: Girişi güneyde açılmış olan mağara yaklaşık 6x8 m. ölçülerinde doğu-batı yönde dikdörtgen bir forma sahip ve iki bölümden oluşmaktadır. Birinci bölüm ile ikinci bölümü birbirine bağlayan açıklık taşla örülmüştür. Mağaranın birinci bölümünde mimari bir unsur görülmemekle birlikte ikinci bölümde duvarlarda nişler ve duvarın alt kısmını boydan boya kuşatan hayvan yemliği bulunmaktadır. Mağaranın tavanında havalandırma amaçlı bir boşluk bulunmaktadır.						ORJİNAL KULLANIMI: Ahır olarak					
						ÖNERİLEN KULLANIMI : Orijinalliği korunarak, Eko Turizm Projesi Çerçevesinde					
						HAZIRLAYANLAR : Tarih : 11.02.2015					
						Feriha BAŞ- Arkeolog					
						Zeynep İsen- Müze Arş
