T.C.
KÜLTÜR VE TURİZM BAKANLIĞI
EDİRNE KÜLTÜR VE TABİAT VARLIKLARINI
KORUMA BÖLGE KURULU
K A R A R

Kırklareli İli, Vize İlçesi Sit alanı dışında kalan Namık Kemal Mahallesi, Eski Vize Kırklareli Karayolu üzerinde bulunan Uçmak Deresi üzerindeki, E19-D-20-B paftada kayıtlı bulunan köprünün tescil edilmesi istemine ilişkin Kırklareli Valiliği İl Kültür Müdürlüğünün 18.06.2009 gün ve 1251 sayılı yazısı ve raportörün raporu okundu dosyası incelendi yapılan görüşmeler sonunda;

Kırklareli İli, Vize İlçesi Sit alanı dışında kalan Namık Kemal Mahallesi, Eski Vize Kırklareli Karayolu üzerinde bulunan Uçmak Deresi üzerinde, E19-D-20-B paftada kayıtlı bulunan köprünün 2863 sayılı yasa kapsamına giren özellikler taşımasından dolayı 1.grup Anıt Eser olarak tescil edilmesi gerektiğine karar verildi.

AVRUPA KONSEYİ	DOĞAL VE KÜLTÜREL VARLIKLARI KORUMA ENVANTERİ	D.K.V.K.E.	ANIT	ENVANTER NO. :
TÜRKİYE	KÜLTÜR VE TABİAT VARLIKLARINI KORUMA GENEL MÜDÜRLÜĞÜ			HARİTA NO. :
İLİ : KIRKLARELİ	İLÇESİ : VİZE	MAHALLE KÖY : NAMIK KEMAL MAHALLESİ VEYA MEVKİİ : UÇMAK DERESİ MEVKİİ	KORUMA DERECESTİ :	ANITSAL 1 2 3 ÇEVRESEL 1 2 3 ÇEVREYE AYKIRI
SOKAK VE KAPI NO. :	KADASTRO PAFTA : ADA : PARSEL :		MİMARİ ÇAĞI (ÜS

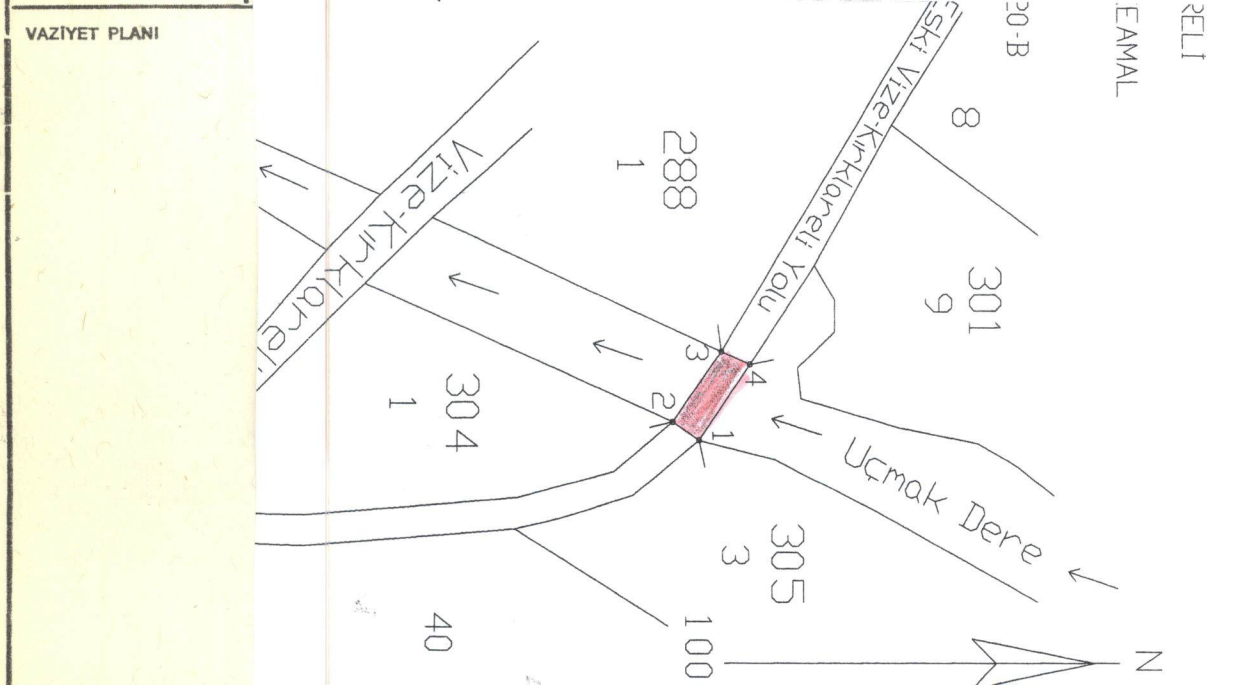
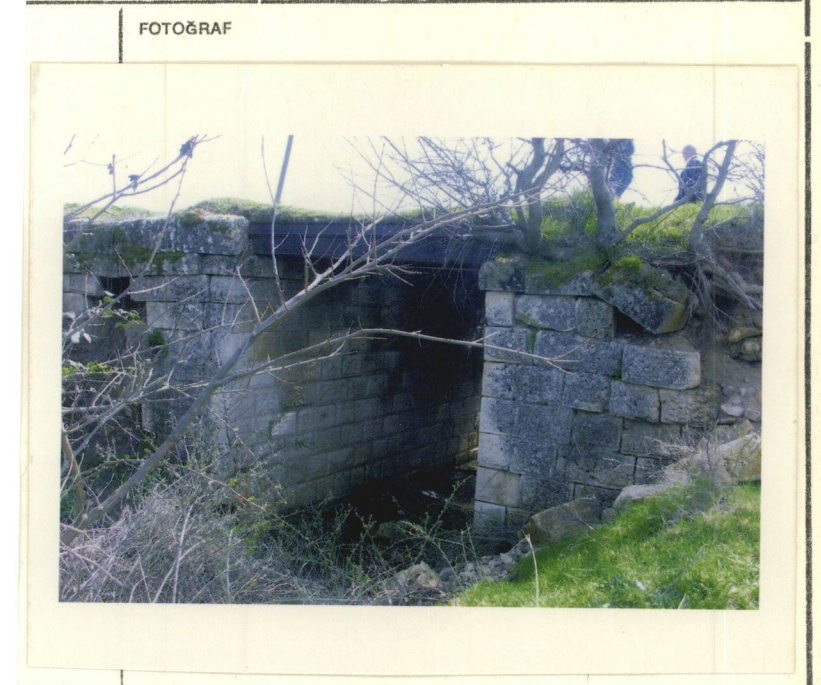
GENEL TANIM: Eski Vize Kırklareli Karayolu'nun üzerinde Uçmak Deresi üzerinde yer alır. Köprünün kemeri yoktur. Köprütek düzgün kesilmiş boztaşı taş kullanılmıştır. Tarihi köprü 1960'lı yıllara kadar kullanılmış, daha sonra yol güzergahının değişmesiyle önemini yitirmiştir. Geç dönemlerde yapılan bir onarımda köprünün üst kısmı sağlamlaştırılmıştır.

GÖZLEMLER: Antik dönemlerde kullanılan yol güzergahı üzerinde bulunmaktadır. Bugün tevtalenin arasında kalmıştır. Defnedilebilir tehlikeli bulunmaktadır.

AYRINTILI TANIM: Tarihi Karayolu'nun üzerinde, Uçmak Deresi üzerinde bulunmaktadır. Günümüzde kemersiz ve düzgün kesilmiş boztaşı kesme taştan yapılmıştır. 1960'lı yılların sonuna kadar kullanılmış olup, sonradan önemini yitirmiştir. Köprünün üst kısmında keçak bezelerin demir raylarla sağlama olduğu ve ayaklarında keçak bezelerin demir raylarla yer yer sıkıştırıldığı gözlemlenmiştir. Köprünün ayakları yüksekliği 3, 3, 5 m'dir. Köprü ayaklarının açıklığı 2, 5, 3 m'dir.

YAPILAN ONARIMLAR: Geç dönemlerde köprünün kemer ayakları ve üst bölümü onarım görmüştür.
