T.C.
KÜLTÜR ve TURİZM BAKANLIĞI
KÜTAHYA KÜLTÜR VARLIKLARINI KORUMA BÖLGE KURULU
KARAR

Uşak İli, Merkez, Kurtuluş Mahallesi'nde bulunan Atatürk Bulvarı, Orhan Dengiz Bulvarı, Doğan Özkaraman Caddesi ile Zübeyde Hanım Caddesi ile sınırlı alan üzerinde tescilli Uşak İl Milli Eğitim Müdürlüğü ile Kanuni Sultan Süleyman Mesleki ve Teknik Anadolu Lisesi binalarını yeniden işlevlendirerek gerçekleştirilmek istenen "Kent Park Kentsel Tasarım" projesi proje alanında Kurul üyelerince yerinde yapılan inceleme çalışması sırasında tespit edilen tescile değer yapıların Kurul Müdürlüğü uzmanlarınca etüt edilerek tescil çalışmalarının Kurulumuza iletilmesine karar verilen Kütahya Kültür Varlıklarını Koruma Bölge Kurulunun 25.02.2015 tarih ve 2209 sayılı kararı ile Kütahya Kültür Varlıklarını Koruma Bölge Kurulu Müdürlüğü uzmanlarınca hazırlanan Müdürlük evrakına 27.05.2015 tarih ve 3059 sayı ile kayıtlı rapor okundu, ekleri ve işlem dosyası incelendi, yapılan görüşmeler sonucunda;

AVRUPA KONSEYİ	DOĞAL VE KÜLTÜREL VARLIKLARI KORUMA ENVANTERİ D.K.V.K.E	A N İ T	ENVANTER NO : Sıra no: 64.00/649
T Ü R K İ Y E	KÜLTÜR VARLIKLARI VE MÜZELER GENEL MÜDÜRLÜĞÜ		HARİTA NO :
İLİ: UŞAK	İLÇESİ: MERKEZ	MAHALLE -

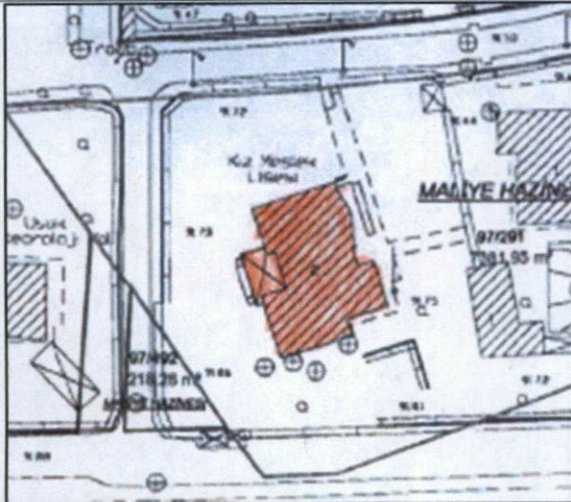
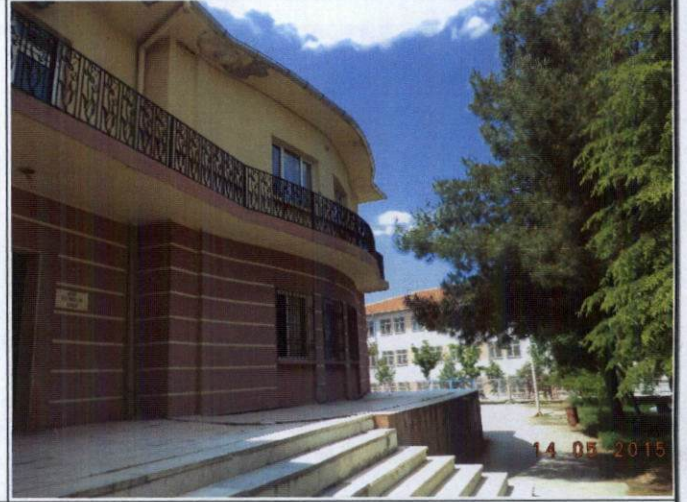
GENEL TANIM: Uşak Kız Meslek Lisesi Binası, hareketli kütle plastisine sahip, büyük bir bahçe içerisinde, yüksekçe bir platform üzerinde yer alan, ilk işlevi Vali Konağı olarak yapılmış, günümüzde Pratik Kız Sanat Okulu olarak kullanılan, bir eğitim binasıdır.

KORUMA DURUMU	A TAŞIYICI YAPI	A DIŞ YAPI	A ÜST YAPI	A SÜSLEME B ELEMANLARI	A RUTUBET	A YOK
	B	B	B	B	B	B İZİ VAR
	C	C	C	C	C	C ÖNEMLİ

Uşak Kız Meslek Lisesi Binası giriş kapısı, geri çekilerek oluşturulmuş kütlede yer almaktadır, giriş kapısı yanından itibaren eğrisel kütle hareketi yapılarak ön cephe tasarlanmıştır. Ön cephede bu kısımda cephe formunu vurgulayan birinci katta eğrisel formda balkon yer almaktadır. Yapının girişine merdiven ile ulaşılmakta, girişte yer alan giriş holünün her iki yanında büyükçe sınıflar yer almaktadır. Holün sonunda giriş kapısı karşısında U merdiven yer almaktadır. Bu merdiven kovalarında üst katta küçük bir dairesel balkon yer alır ve üst kattaki ulaşılan holden sağ tarafta sınıflara açılan başka bir hol, sol tarafta ise sınıf ve lavabolara ulaşılan bir koridora ulaşılmaktadır.

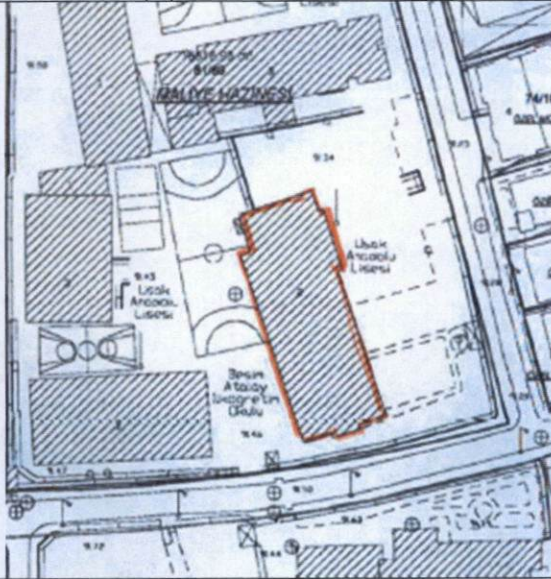
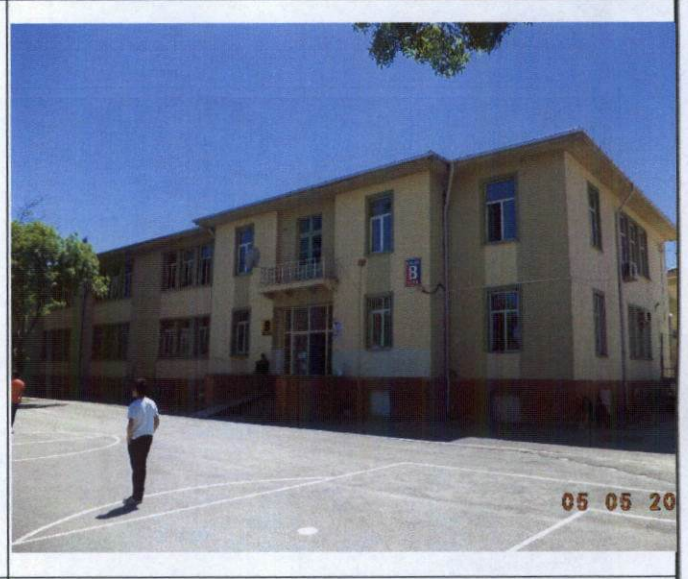
GENEL TANIM: Uşak Lisesi B Blok Binası Uşak Lisesi bahçesi içerisinde yer alan, dikdörtgen plan tipine sahip, prizmatik asal formda bir eğitim binasıdır.

KORUMA DURUMU	A TAŞIYICI YAPI	A DIŞ YAPI	A ÜST YAPI	A SÜSLEME	A RUTUBET	A YOK
	B	B	B	B ELEMANLARI	B	B İZİ VAR
	C	C	C	C	C	C ÖNEMLİ

Uşak Lisesi B Blok Binası iki katlı olarak, betonarme sistemle yapılmıştır. Sol ucundan girilen giriş holüne bağlanan koridoru iki yanında sıralanan sınıf mekânları ve koridor ucundaki merdiven kovasıyla sonlanarak tasarlanmıştır. Zemin kattaki giriş holü üzerinde de kat holü bulunmakta ve bu hole bağlı odalar yer almaktadır. Giriş holünü ve üst holü bağlayan çift kollu bir merdiven yer almaktadır. Yapının giriş holünde ve alt kattaki koridorunda nervürlü kiriş sistemi bulunmaktadır, üst kat tavanları ise ahşap tavandır, kırma çatısı ahşap saçaklıdır.
