**T.C.**  
**KÜLTÜR ve TURİZM BAKANLIĞI**  
**KÜTAHYA KÜLTÜR VARLIKLARINI KORUMA BÖLGE KURULU**  
**KARAR**

Kütahya İli, Simav İlçesi, İnkaya Köyü'nde, 112 ada, 1 parselde kayıtlı, mülkiyeti İnkaya Köyü Tüzel Kişiliğine ait, tescilli camiinin tescil fişinin değerlendirilmesi istemine ilişkin; Kütahya Kültür Varlıklarını Koruma Bölge Kurulu Müdürlüğü uzmanlarınca hazırlanan Müdürlük evrakına 16.12.2015 tarih ve 6453 sayı ile kayıtlı rapor okundu, ekleri ve işlem dosyası incelendi, yapılan görüşmeler sonucunda;

Kütahya İli, Simav İlçesi, İnkaya Köyü'nde, 112 ada, 1 parselde kayıtlı, mülkiyeti İnkaya Köyü Tüzel Kişiliğine ait, Kütahya Kültür Varlıklarını Koruma Bölge Kurulunun 30.09.2015 tarih ve 2693 sayılı kararı ile tescillenen İnkaya Köyü Camii'ne yönelik hazırlanan tescil fişinin uygun olduğuna, karar verildi.

AVRUPA KONSEYİ	DOĞAL VE KÜLTÜREL VARLIKLARI KORUMA ENVANTERİ	D.K.V.K.E	A N İ T	ENVANTER NO :				
T Ü R K İ Y E	KÜLTÜR VARLIKLARI VE MÜZELER GENEL MÜDÜRLÜĞÜ			Sıra no:				
İL:	İLÇESİ :	MAHALLE - KÖY - MEVKİ :		KORUMA	ANITSAL	1	2	3
KÜTAHYA	SİMAV	İNKAYA KÖYÜ		DERECESİ	ÇEVRESEL	1	2	3
ADRESİ: İNKAYA KÖYÜ		KADASTRO : 112 ada, 1 parsel		2.grup	ÇEVREYE	1	2	3
					AYKIRI	1	2	3
AD

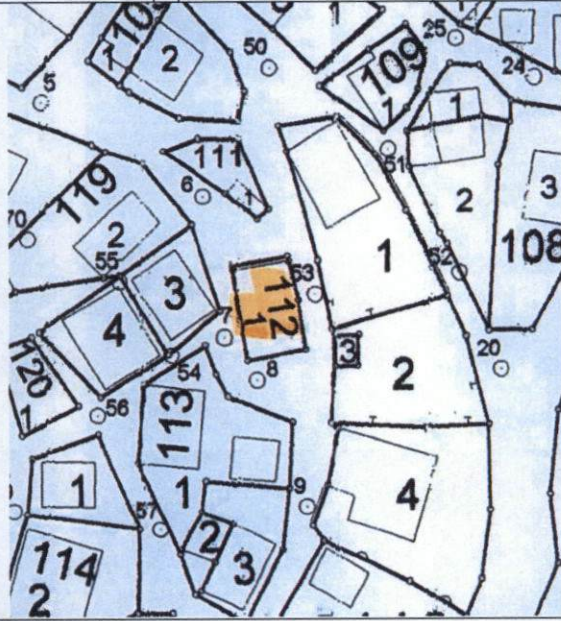
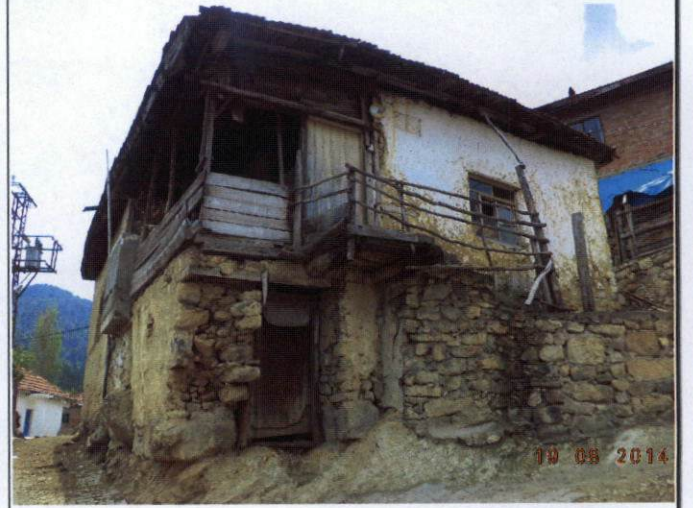
GENEL TANIM: Köşe parsel konumundadır.

KORUMA DURUMU	A	TAŞIYICI YAPI	A	DIŞ YAPI	A	ÜST YAPI	A	SÜSLEME	A	RUTUBET	A	YOK
	B		B		B		B	ELEMANLARI	B		B	İZİ VAR
	C		C		C		C		C		C	ÖNEMLİ

2 katlı taş dolgulu ahşap karkas olarak inşa edildiği, çatısının alafranga kiremit ile kaplı beşik tipli çatı olduğu, taşınmazın kuzey cephesinin iki kat olarak görüldüğü, batı cephesinden üst kata 5 basamakla girişin sağlandığı, batı cephesinin bodrum katından da bir girişin olduğu, bu kısma hayvan bağlanmış durumda olduğu, güney cephesi bodrum katı toprağa gömülü olduğundan tek kat olarak görüldüğü, üst katta bir odada saman bağlarının olduğu; namaz kılma odasının tavanının boyalı çıtalı ahşap olduğu, tavanın ortasında küçük yuvarlak bir ahşap süslemenin olduğu, kadınlar mahfilinin 2 taraftan tutulu ahşap konsol döşeme ile bir taraftan da ahşap dikme ile yukarıdan asılı olarak inşa edildiği, zeminin ahşap malzeme ile yapıldığı, tespit edilmiştir.
