T.C.
KÜLTÜR VE TURİZM BAKANLIĞI
EDİRNE KÜLTÜR VARLIKLARINI
KORUMA BÖLGE KURULU
K A R A R

Toplantı Tarihi-No : 19.01.2016 - 166
Karar Tarihi ve No : 19.01.2016 - 2877

AVRUPA KONSEYİ		KÜLTÜREL VARLIKLARI KORUMA ENVANTERİ K.V.K.E			ANIT		ENVANTER NO :		
TÜRKİYE							HARİTA NO:		
İL: Edirne		İLÇESİ: Merkez	MAHALLE KÖY: Karaağaç VEYA MEVKİ:			ANITSAL		2	
SOKAK VE KAPI NO:		Arifiye Cad. No: 54	KADASTRO: PAFTA: ADA: 892		PARSEL: 7		KORUMA DERECESEL		0
ADI: Konut		YAPTIRAN:	YAPIM TARİHİ:		YAPI TÜRÜ: Konut		AYKIRI		0
		YAPAN:	KİTABE:		MİMARİ ÇAĞI: Erken Cumhuriyet		VAKFIYE:

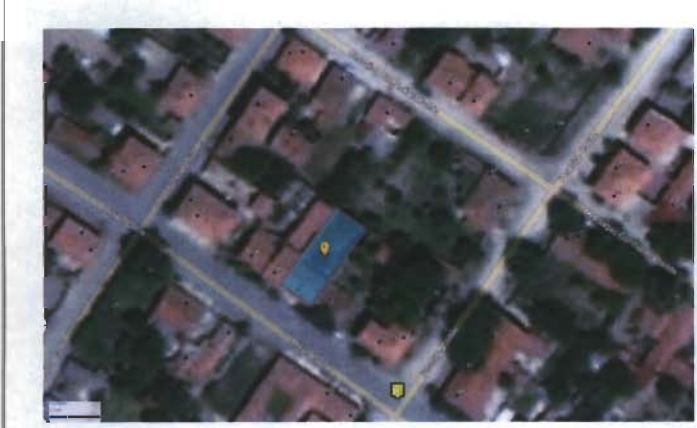
GENEL TANIMI: Bodrum + zemin katlı, bitişik nizamda, ana cadde cephesi simetrik pencere ve orta ekseninde yüksek alınlıklı ahşap kapısı, kırma çatılı ve orijinalde ahşap duvar örgülü bir sivil mimarlık örneğidir Mimari tip ve tezyinatıyla Geç Osmanlı - Erken Cumhuriyet Dönemi özellikleri gösterir.

GÖZLEMLER: Genel olarak iyi korunmuş bir yapı olup, dış duvarları sıvanmış ve boyanmış çatısı onarım görmüştür. Bodrum + zemin katlı dikdörtgen planlı simetrik cephe düzenine sahiptir.

YAPILAN ONARIMLAR: Çatı su olukları, dış cephe sıva - boyası ve zemin kat pvc pencereleri

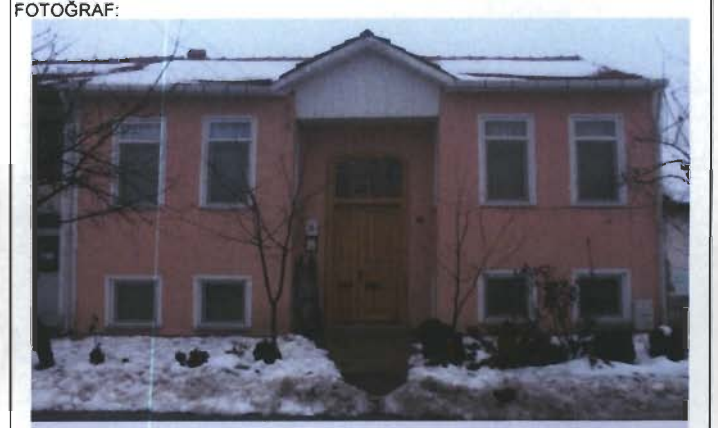
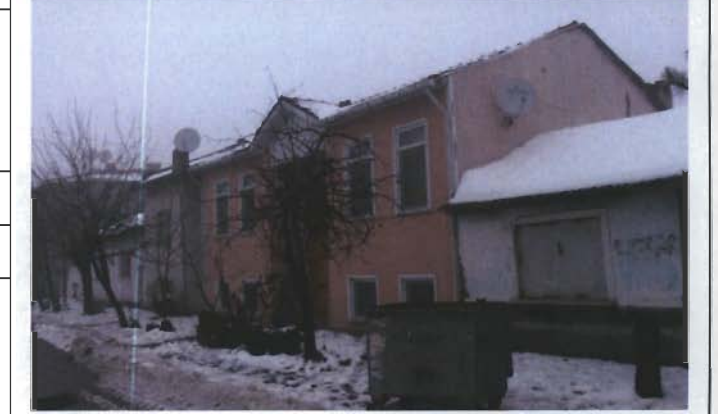
FOTOĞRAF ÇEKİM TARİHİ: 06.01.2016

AYRINTILI TANIM : Taşınmaz zemin + bodrum katlı konut olarak kullanılmakta olup, enine dikdörtgen planlı, simetrik cephe düzenlemeli, Marsilya tipi kiremit örtülü kırma çatılı bir yapıdır. Bitişik nizamda inşa edilmiştir. Orta ekseninde yüksek tutulmuş üçgen alınlıklı 1 metre civarı derinlikli girişi, çift kanatlı ahşap kapısı ve üzerinde sofaya aydınlık veren kapı üstü dekoratif aydınlık penceresine sahiptir. Girişin her iki yanında alta kare bodrum, üstte uzunlamasına dikdörtgen formlu ikişer pencere açıklığına sahiptir. Ön cephede giriş kapısının her iki yanında simetrik cephe anlayışına uygun üstte uzunlamasına dikdörtgen iki sıra zemin kat pencereleri, alta ise aynı şekilde iki sıra kare formlu daha küçük boyutlu bodrum kat pencereleri bulunmaktadır. Benzer plan tipolojisinin yaygın olarak Edirne bölgesinde tatbik edildiği görülmekte olup, taşınmazın dış duvarlarının sıvandı, orijinal pencerelerinin pvc pencereler ile değiştirildiği ve çatısının da onarım gördüğü anlaşılmaktadır.
