**T.C.**  
**KÜLTÜR ve TURİZM BAKANLIĞI**  
**KÜTAHYA KÜLTÜR VARLIKLARINI KORUMA BÖLGE KURULU**  
**KARAR**

Kütahya İli, Merkez İlçesi, Elmalı Köyü, Koca Çeşme Mevkii, tapunun 101 ada, 840 parselinde kayıtlı, mülkiyeti Elmalı Köyü Tüzel Kişiliğine ait Çeşmenin koruma altına alınması istemine ilişkin; Kütahya Valiliği, İl Kültür ve Turizm Müdürlüğü'nün 02.04.2015 tarih ve 70728218.168.01./971 sayılı yazısı ve ekleri, Kütahya Kültür Varlıklarını Koruma Bölge Kurulu Müdürlüğü'nün 17.08.2015 tarih ve 38092246-165.02.04-43.00/2537-1557 sayılı yazısı ve eki, Kütahya Valiliği, Kadastro Müdürlüğü'nün 26.08.2015 tarih ve 65820641-120.10(120.10)/E.1025083 sayılı yazısı ve eki, Kütahya Kültür Varlıklarını Koruma Bölge Kurulu Müdürlüğü'nün 04.09.2015 tarih ve 38092246-165.02.04-43.00/2537-1636 sayılı yazısı, Kütahya İl Özel İdaresi, İmar ve Kentsel İyileştirme Müdürlüğü'nün 10.09.2015 tarih ve 35867791-754-E.11457 sayılı yazısı, Kütahya Kültür Varlıklarını Koruma Bölge Kurulu Müdürlüğü'nün 19.11.2015 tarih ve 38092246-165.02.04-43.00/2537-2255 sayılı yazısı, Kütahya Valiliği, Tapu Müdürlüğü'nün 08.03.2016 tarih ve 99619949-105(105)/E.558701 sayılı yazısı ve eki ile Kütahya Kültür Varlıklarını

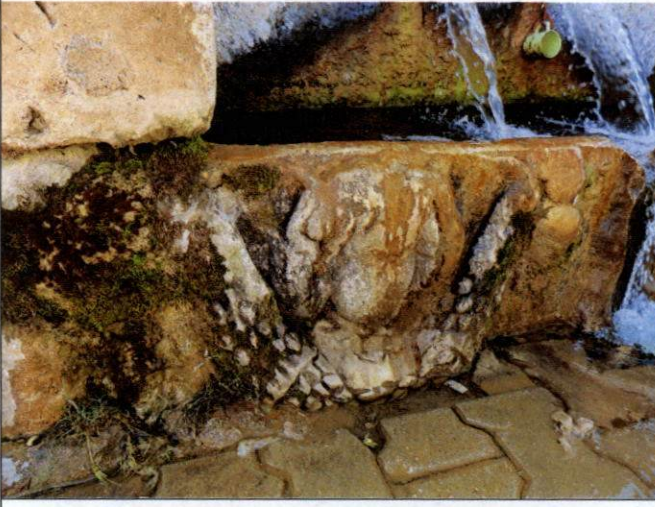
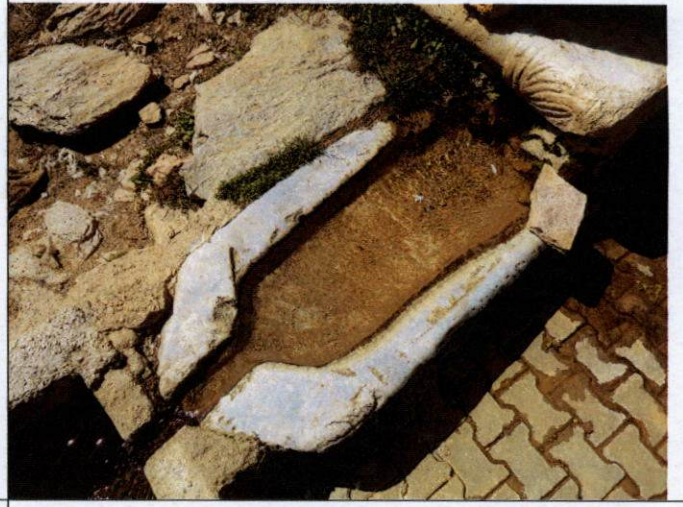
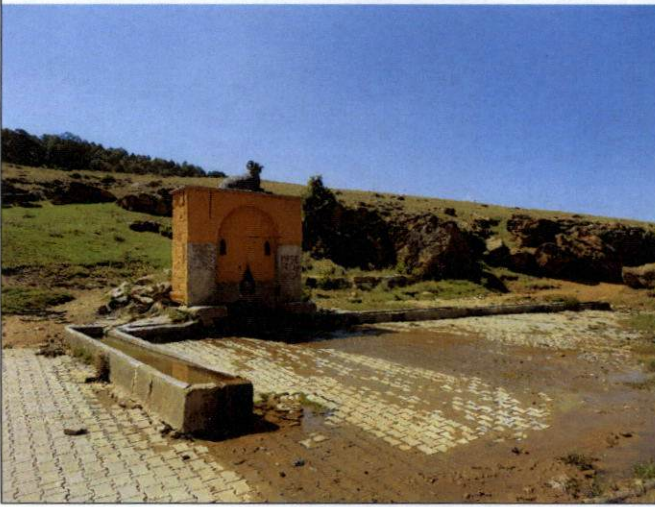
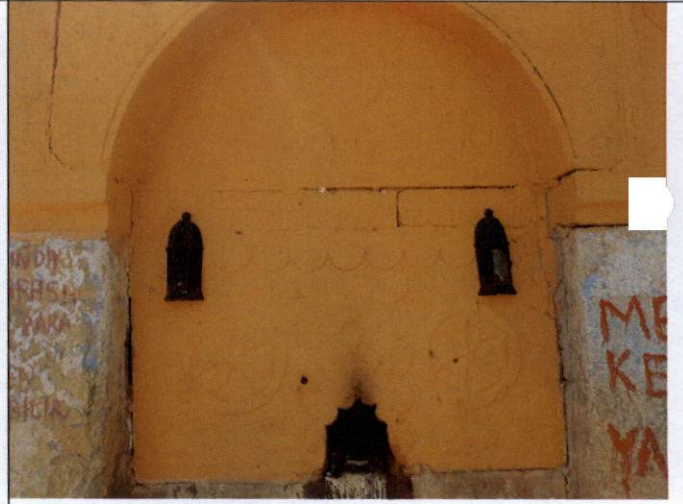
| GENEL TANIM: Elmalı Köyü çeşmesi, köy merkezi dışında kayalık arazinin yamacında konumlanmış olup, etrafı ağaçlarla kaplıdır. | | | | | | | | | | | | |
| AYRINTILI TANITIM:<br>Ayvalı Köyü Çeşmesinin, aynalık kısmı yuvarlak kemerle sonlanmaktadır. Çeşme niş içerisine geri çekilmiş olarak inşa edilmiştir. Aynalık kısmında kabartmalı geometrik motifleri bulunmaktadır. Çeşmenin yalağının ön yüzeyinde iki adet insan kafası tasviri bulunmakta olup bu tasvirleri bitkisel motifler kaplamaktadır. Yalağın iki yanında çeşmenin gövdesini taşıyan iki adet Geç Doğu Roma (Bizans) Dönemine ait mimari parçalar devşirme malzeme olarak kullanılmıştır. Kemerin sonlandığı üzengi hizasında taştan kornişler bulunmaktadır. Kornişlerin üzerinde geometrik motifler bulunmaktadır. Çeşmenin köşeliklerinde iki adet bitkisel motifli rozeti bulunmaktadır. Çeşmenin üzerinde koç heykeli bulunmaktadır. Çeşmenin iki yanında L şeklinde betondan yalak bulunmakta olup, çeşmenin önü kilit taş kaplamalıdır. Çeşmenin Çeşmede iki tane musluk vardır ve muslukların üzerinde taşa oyulmuş küçük bir niş bulunmaktadır. | | | | | TEKNİK BİLGİLER<br>Su<br>Elektrik<br>Isıtma<br>Kanalizasyon | | | | | | | |
