**T.C.**  
**KÜLTÜR VE TURİZM BAKANLIĞI**  
**EDİRNE KÜLTÜR VARLIKLARINI**  
**KORUMA BÖLGE KURULU**  
**K A R A R**

Edirne İli, Merkez İlçesi, Karaağaç Mahallesi, Kurulumuzun 30.01.2014 tarih ve 1492 sayılı kararı ile Kentsel Sit Alanında kalan, 892 ada, 13 (eski 1) parselde şahıs mülkiyetinde kayıtlı bulunan taşınmazın Korunması gerekli kültür varlığı olarak tescil edilmesinin, 2.grup yapı olarak grup tayininin yapılmasının uygun olduğuna karar verildi.

AVRUPA KONSEYİ		KÜLTÜREL VARLIKLARI KORUMA ENVANTERİ K.V.K.E		ANIT	ENVANTER NO :	
TÜRKİYE					HARİTA NO:	
İLİ: Edirne		İLÇESİ: Merkez	MAHALLE KÖY: Karaağaç VEYA MEVKİ:	KORUMA DERECESİ	ANITSAL	2
SOKAK VE KAPI NO:	Cumhuriyet – Felahiye Cad. No: 47	KADASTRO: PAFTA: ADA: 892	PARSEL: 13		ÇEVRESEL	0
ADI: Konut	YAPTIRAN:	YAPIM TARİHİ:	YAPI TÜRÜ: Konut		AYKIRI	0
	YAPAN:	KİTABE:	MİMARİ ÇAĞI: Erken Cumhuriyet	VAKFIYE:

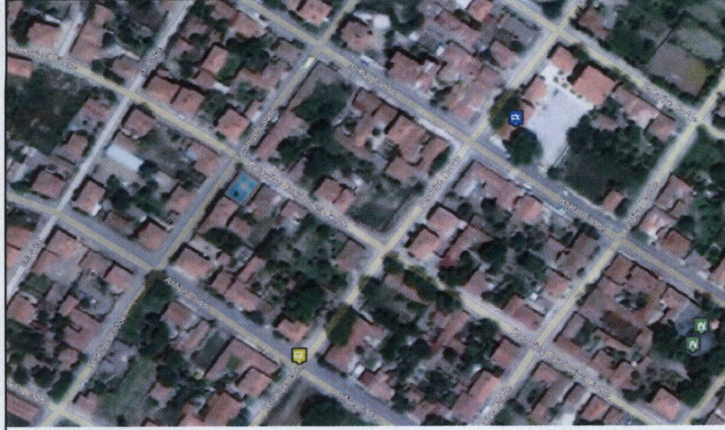
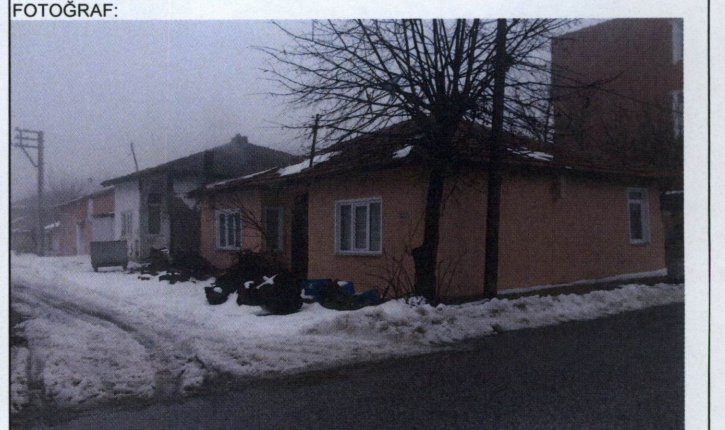
GENEL TANIMI: Taşınmaz tek katlı, nişli giriş düzenlemeli konut olarak kullanılmakta olup, dikdörtgen planlı ve Marsilya tipi kiremit örtülü kırma çatılı bir yapıdır.

GÖZLEMLER: Plan formu, nişli giriş kapı düzenlemesi ile orijinalitesini korumuş, dış cephesi sıvalı ve boyalıdır. Pencereleeri pvc ile değiştirilmiştir.

YAPILAN ONARIMLAR: Siva-boya yapılmış ve pencereleeri pvc ile değiştirilmiştir. Çatı onarımı da görmüş olup, kiremitleri değiştirmiştir.

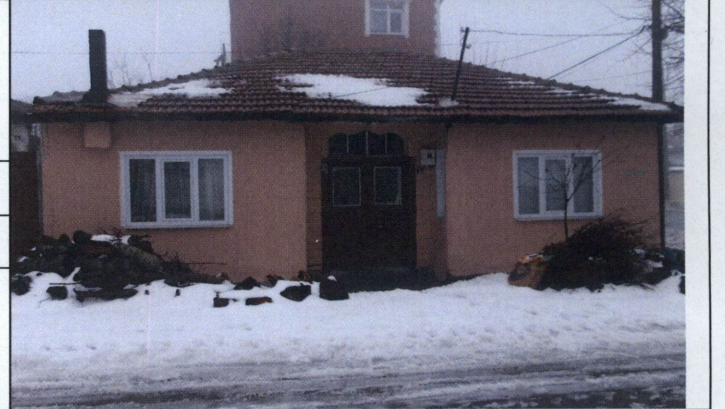
AYRINTILI TANIM :  
892 ada, 13 (eski 1) parseldeki taşınmaz ise Cumhuriyet ve Felahiye Caddelerinin birleşiminde yer alır. Tek katlı, giriş nişli plan tipolojisine sahip, dış beden duvarları sıvalı ve boyalı, çatısı yenilenmiş, pencereleeri değiştirilmiştir. Taşınmaz cephe düzeni ve giriş simetrik yapısını tüm yenileme ve değişimlere rağmen korumuştur. Orta ekseninde yüksek tutulmuş 1 metre civarı derinlikli girişi, çift kanatlı ahşap kapısı ve üzerinde sofaya aydınlık veren kapı üstü ahşap tezyinatı bulunur. Yapılan onarımlar giriş düzenlemesinin orijinalitesini olumsuz etkilemiştir. Giriş nişinin iki iç yanında dikdörtgen pencereleer ile nişli giriş kapısının iki yanında dikdörtgen birer pencere bulunur. Felahiye Caddesine bakan cephede de bir penceresi bulunur.
