**KÜLTÜR VE TURİZM BAKANLIĞI**  
**İZMİR 2 NUMARALI KÜLTÜR VARLIKLARINI**  
**KORUMA BÖLGE KURULU**  
**KARAR**

Manisa ili, Demirci ilçesi, Boyacık mahallesinde, mülkiyeti Demirci Belediyesine ait, tapunun 173 ada, 1 parselinde kayıtlı taşınmazda yer alan cami ve köy odasının tesciline esas olmak üzere 2863 sayılı kanunun 7. Maddesi kapsamında ilgili kurum görüşleri istenmesine ilişkin söz konusu görüşlerin istendiği Kurul Müdürlüğünün 04.02.2016 tarih ve 471 sayılı yazısı; ilgili Manisa Valiliği İl Kültür ve Turizm Müdürlüğünün 29.02.2016 tarih ve 31218407-169,99/928 sayılı yazısı eki Müze Müdürlüğünün 24.02.2016 tarih ve 14898491-168.99/372 sayılı yazısı; Vakıflar Genel Müdürlüğü İzmir Bölge Müdürlüğünün 04.04.2016 tarih ve 49793024-150-01-1509 sayılı yazısı ve eki 04.04.2016 tarihli uzman raporu ile tescil fişi örneği; Kurul Müdürlüğü uzmanlarınca hazırlanan 28.04.2016 tarih ve 482 sayı ile kayıtlı rapor okundu, ekleri ve işlem dosyası incelendi. Yapılan görüşmeler sonunda;

AVRUPA KONSEYİ	DOĞAL VE KÜLTÜREL VARLIKLARI KORUMA ENVANTERİ	D.K.V.K.E.	ANIT	ENVANTER NO :
TÜRKİYE				HARİTA NO :
İLİ : MANİSA	İLÇESİ : DEMİRCİ	MAHALLE KÖY VEYA MEVKİL :	BOYACIK MAH.	KORUMA
SOKAK VE KAPI NO

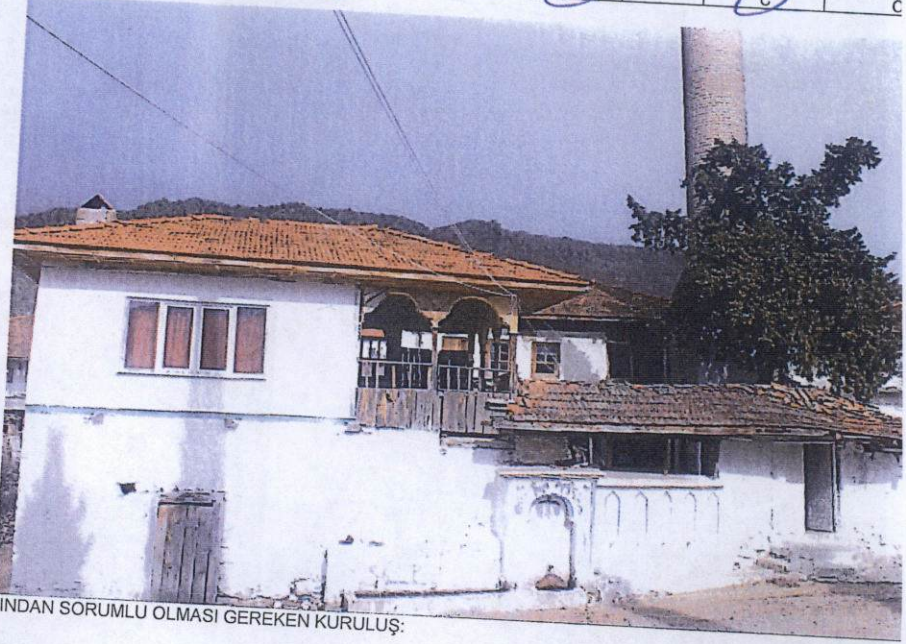
FOTOĞRAF :

Günümüzde kullanılmayan caminin onarıma ihtiyacı vardır.

Söz konusu 172 ada, 1 parsel üzerinde ortak bir avlu içerisinde inşa edilmiş olan camii, camiden bağımsız inşa edilmiş bir minare, iki katlı bir ev (köy konağı), avlu duvarı üzerinde yer alan bir çeşme yapısı ve caminin batı cephesinde son cemaat yeri olarak düşünülen bölümün üst katına inşa edilmiş bir oda yer almaktadır. Avlu duvarı nda bulunan arka kısmı abdest alma mahalli olarak düzenlenen çeşmenin yola bakan cephesi üzerinde selvi ağacı, yılan, çarkıfelek, kartal ve aslan tasvirleri bulunmaktadır. Üzeri sıvalı olan ve süslemelerin üzeri farklı renklerle boyanan çeşmenin çeşitli dönemlerde onarımlar geçirdiği ve en son olarak da üzerine yazıldığı gibi 2002 yılında onarıldığı düşünülmektedir. Alt katı moloztaştan inşa edilen iki katlı köy odasının ön cephesinde bağdadi kemerli, ahşap desteklerin taşıdığı revaklı kısım bulunmaktadır. Köy odasının giriş kapısı çift kanatlı ahşap kapıdır. Üzerinde kabartma tekniğiyle meydana getirilen bitkisel ve geometrik süslemeler bulunmaktadır. Odanın ahşap tavanı ortasında ahşap çitlerle kare dilimler oluşturulmuştur. Odanın pencere açıklıkları pvc malzemeye yenilenmiştir. Enine dikdörtgen plan şemasına sahip olan camii yığma taştan inşa edilmiş olup, üzerine kıtık siva yapılmıştır. Caminin girişi batı cephesinin kuzey ucunda bulunan her kanadında ikişer panoya ayrılan ahşap kapıyla sağlanmaktadır. Son cemaat yeri olarak kullanıldığı düşünülen bu bölümün üzerinde ikinci bir kat daha bulunmaktadır. Üst katın kuzey bölümü oda biçiminde düzenlenmiştir ve güney kısımda duvar üzerinde sivri kemerli, içinde mukarnaslar bulunan ve üzeri beyaz sıvalı tali mihrap yerleştirilmiştir. Harimin kuzey cephesine yerleştirilen kadınlar mahfilini taşıyan yuvarlak sütunlar ahşaptandır. Mahfilin üst katını tavana birleştiren ahşap sütunlar da bağdadi kemerlerle birleşmektedir. Harim tavanı ahşaptan olup, ahşap çitlerle meydana getirilmiş geometrik iç içe geçirilmiş süslemelere sahiptir. Yapı kırma çatılı ve alaturka kiremitlidir. Dikdörtgen çerçeve içine alınmış ve yuvarlak kemerli sade bir niş şeklinde düzenlenen mihrabın üst bölümünde enine dikdörtgen, mevcutta içi boş olan pano bulunmaktadır. Kitabe ya da ayet panosu olan bu bölümün üzeri de mihrabın tüm yüzeyi ve camii duvarları gibi beyaz sıvalıdır. Ahşap minberin korkuluk ve süpürgelik bölümlerinde çeşitli süslemeler bulunmaktadır. Yapının minaresi avlu içinde camiden bağımsız olarak ve camiden daha geç bir tarihte inşa
