**KÜLTÜR VE TURİZM BAKANLIĞI**  
**İZMİR 2 NUMARALI KÜLTÜR VARLIKLARINI**  
**KORUMA BÖLGE KURULU**  
**KARAR**

İzmir ili, Aliağa ilçesi, Helvacı mahallesinde yer alan, tapunun 3316 nolu parselinde kayıtlı taşınmazda bulunan Yeni Cami ve tapunun 3514 nolu parselinde kayıtlı taşınmazda bulunan Mimar Sinan Cami ve Çeşmesi'nin 2863 sayılı yasa kapsamında Korunması Gerekli Taşınmaz Kültür Varlığı olarak tesciline, korunma grubunun 1. (Birinci) Grup olarak belirlenmesine, taşınmazlara yönelik olarak İzmir Vakıflar Bölge Müdürlüğüne hazırlanan tescil fişlerinin uygun olduğuna, taşınmazların etrafında kararımız eki 1/1000 ölçekli paftalarda gösterildiği şekilde korunma alanı belirlenmesine, korunma alanında Koruma Bölge Kurulu izni olmadan herhangi bir fiziki ve inşai müdahalede bulunulmaması gerektiğine, her iki tescilli yapıya ait rölöve, restitüsyon ve restorasyon projelerinin değerlendirilmek üzere Kurulumuza iletilmesine, karar verildi.

AVRUPA KONSEYİ	DOĞAL VE KÜLTÜREL VARLIKLARI KORUMA ENVANTERİ			D.K.V.K.E.	ANIT	ENVANTER NO :
TÜRKİYE						HARİTA NO :
İLİ : İZMİR	İLÇESİ : ALIAĞA	MAHALLE KÖY VEYA MEVKİİ :	HELVACI MAHALLESİ	KORUMA	1.GRUP YAPI	
SOKAK VE KAPI NO :	KADASTRO			DERECESİ

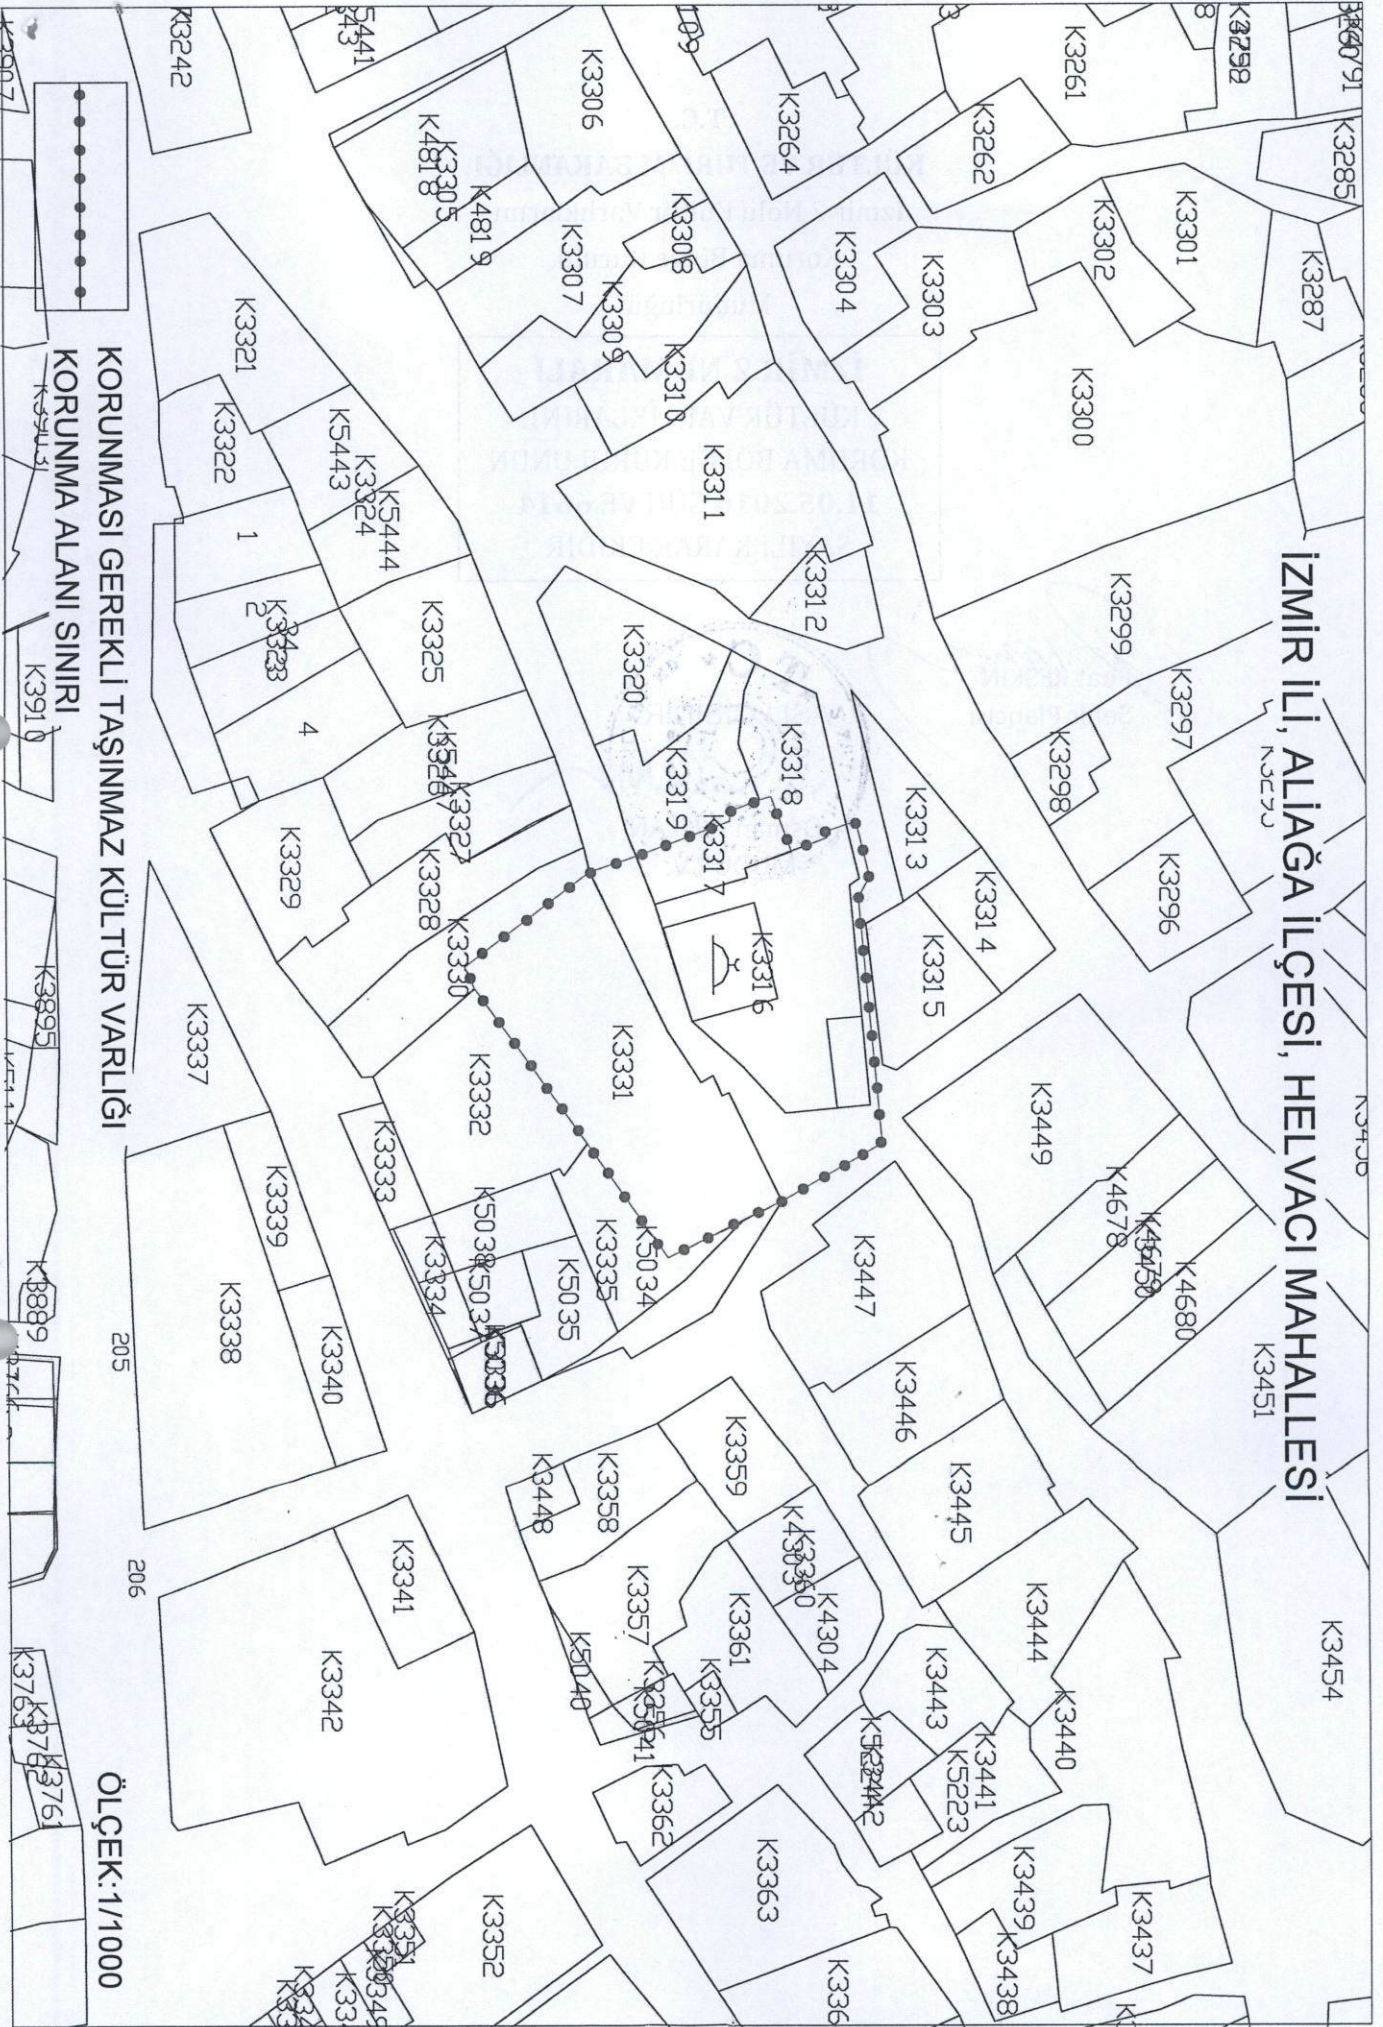
Camii ibadete açık durumdadır.

KORUMA DURUMU	A	İYİ	TAŞIYICI	A	DIŞ	A	İÇ	A	SÜSLEME	A	RUTUBET	A	YOK
	B	ORTA	YAPI	B	YAPI	B	YAPI	B	ELEMENLARI	B		B	İZİ VAR
	C	FENA		C		C		C		C		C	ÖNEMLİ

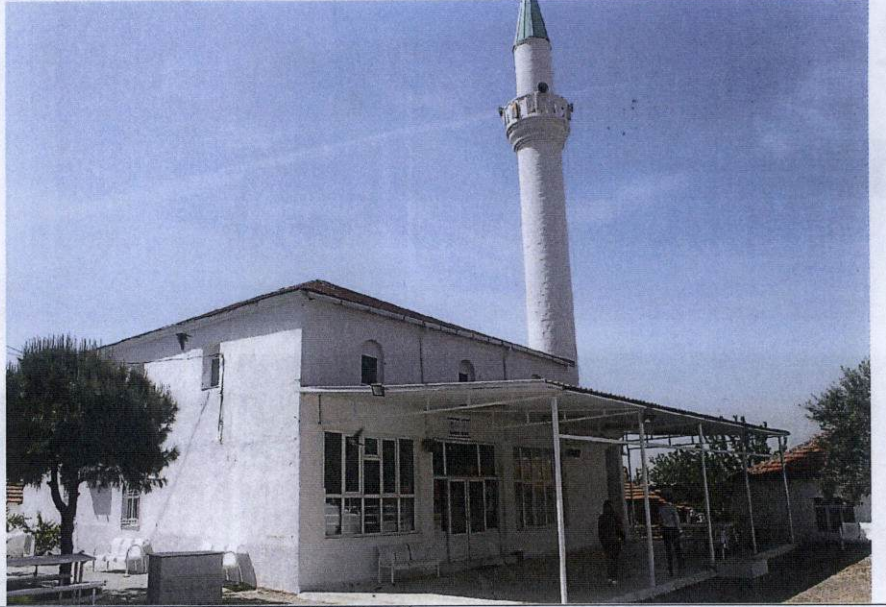
FOTOĞRAF :

Kare plan şemasına sahip olan Camii, geniş bir avlu içerisinde bulunmaktadır. Kırmızı çatılı ve Marsilya kiremit kaplı olan caminin batı cephesine betonarme bir oda eklenmiştir. Y minaresi batı cephesinin kuzey ucunda beden duvarına bitişik inşa edilmiştir. Düz silmeli inç saçak yapı cepheleri boyunca devam etmektedir.

Son cemaat yeri demir doğramalı çamekânla kapatılmış, ön kısmına da sundurma eklenmiştir. İki sıralı pencere düzenine sahip caminin üst sıra pencereleri alt sıradakilere oranla daha küçük olup, pencereler taş söveli ve yuvarlak kemelidir.

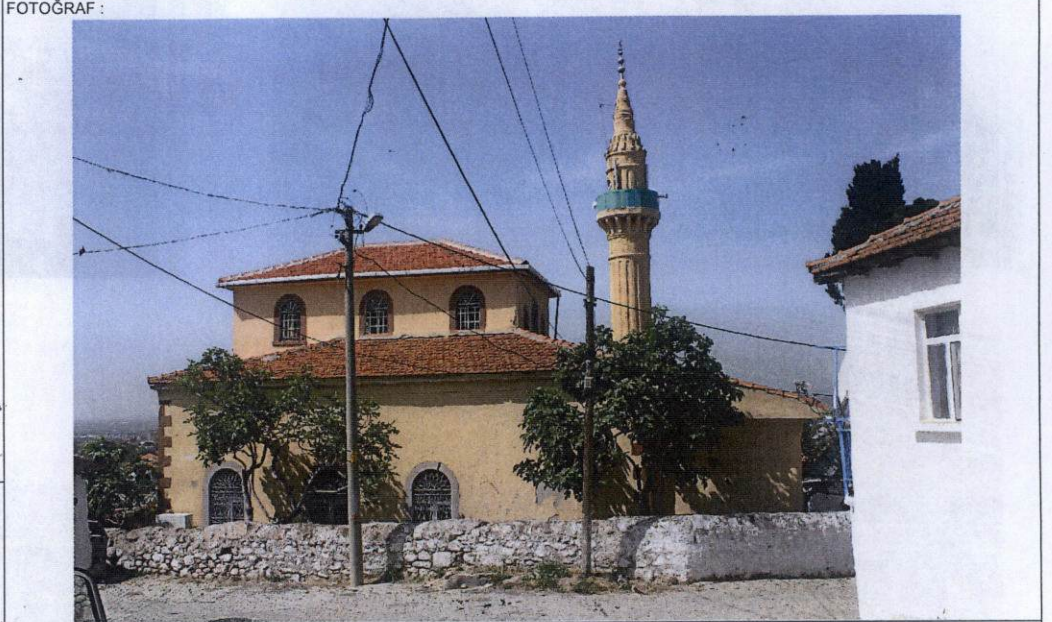
GENEL TANIM:  
Camii ibadete açık durumdadır.

**AYRINTILI TANIMI:**  
Kareye yakın plan şemasına sahip olan caminin son cemaat yeri socradan eklenmiş olup, cemekeânla kapatılmıştır. Yapının minaresi batı cephesi kuzey ucunda beden duvarına bitişik olarak inşa edilmiştir. Camii avlusu duvarının doğusuna bitişik olan sivri kemerli çökertmeye sahip olan ve kitabesi bulunan bir çeşme bulunmaktadır. Çeşmede H.1182 (M. 1768) tarihi bulunmaktadır. Yapının üzeri kırma çatılıdır ve kiremit örtülüdür. Ancak harim ortasındaki sütunlarla desteklenen üst örtü yukarıya doğru yeni bir kat oluşturacak şekilde yükseltilmiştir. Bu bölümün de üzeri kırma çatılı ve kiremit örtülüdür.Yapının avlusunda wc ve abdest alma birimleri yer almaktadır. Abdest alma mekânının duvarına gömülü iki adet kitabe vardır. Kitabelerden birisinde tarih yoktur ve üzerine yapılan sıvalar nedeniyle kitabenin üst sırası görülememektedir. Diğer kitabede ise H.1240 (M. 1824-1825) tarihi bulunmaktadır. Kitabelerin sonradan bu bölümün duvarına yerleştirildikleri düşünülmektedir.Yuvarlak kemerli ve taş söveli pencerelere sahip yapının ortasındaki yükseltilen bölümün güney cephesine iki adet yuvarlak formulu pencere yerleştirilmiştir. Yapı beden duvarı köşesine düzgün kesme taşlar şaşırtmacalı olarak dizilerek cephelerde hareketlilik sağlanmıştır. Yapıda düz silmeli ince bir saçak cepheler boyunca devam etmektedir. Üçgen alınlığa sahip harim girişi yuvarlak kemerlidir. Kemer kilit taşı üzerinde akantus yaprağı motifli bulunmaktadır. Üçgen alınlığın iki yanına volütü başlıklara sahip iki sütun yerleştirilmiştir. Kapı kemeri üzerinde kabartma tekniğiyle yazılmış iki satırlık H.1304 (M.1886-1887) tarihli kitabesi vardır. Üçgenin tam ortasına ise yine kabartma olarak ay-yıldız motifli işlenmiştir. Çift kanatlı ahşap kapı sade özellikte olup, yalnızca düz çitalarla panolara ayrılmıştır. Harimde kuzey güney yönlü olarak mihrabın iki yanına dizilmiş dörder süyun, harimi üç sahına ayırmaktadır. Kuzeydeki birer sütun sonradan yapıya eklenen mahfilin içinden geçmektedir. Toplam sekiz adet olan bu sütunlar yuvarlak formuldur ve kompozit başlıklara sahiptir. Mihrap üzerinde alçıdan yapılmış çeşitli bitkisel süslemeler, dini yazılar ve yine alçıdan yapılmış perde motifli yer almaktadır. Minber ve vaaz kürsüsü ise mermerden yapılmıştır. Düzgün kesme taştan inşa edilen minarenin gövdesi yivlidir ve gövde üzerinde baklava dilimli süslemeler ve bilezik bulunmaktadır. Şerefte altında taş malzemeden konsollar oluşturulmuştur. Petek kısmı da yivli, külâhi taşlardır.
