AVRUPA KONSEYİ	Doğal Ve Kültürel Varlıkları Koruma Envanteri D.K.C.K.E		KÜLTÜR VARLIĞI	Envanter No: 15		
TÜRKİYE	Kültür Varlıkları ve Müzeler Genel Müdürlüğü			Harita No:		
İli: Manisa	İlçesi: Salihli	Mahalle Köy: Kemer		1.Grup Yapı		
SOKAK : -		Pafta : -	Ada : Parsel : 1797	2.Grup Yapı X		
Adı : Ticaret yapısı	Yaptıran: -	Yapan: -	Mimari Çağı: -			
	Yapım Tarihi: -	Kitabe: -	Üslup: -			
Genel Tanım: Tek katlı kargir malzemeli ticari yapı.						
Koruma Durumu	A İyi B Orta C Fena	Taşıyıcı	A Dış Yapı B C	A Üst Yapı B C		
			A İç Yapı B C	A Süsleme Elemanları B C		
				A Rutubet B C		
				A Yok B İzi Var C Önemli		
Vaziyet planı:	Fotoğraf

AVRUPA KONSEYİ	Doğal Ve Kültürel Varlıkları Koruma Envanteri D.K.C.K.E		KÜLTÜR VARLIĞI	Envanter No: 16
TÜRKİYE	Kültür Varlıkları ve Müzeler Genel Müdürlüğü			Harita No:
İli: Manisa	İlçesi: Salihli	Mahalle Köy: Kemer	KORUMA DERECESEİ	1.Grup Yapı
SOKAK : No:84		Pafta : - Ada : Parsel : 1748		2.Grup Yapı
Adı: Camii	Yaptıran: -	Yapan: -	Mimari Çağı: -	Üslup: -
	Yapım Tarihi: -	Kitabe: -	Vakfiye:-	
Genel Tanım: zemin artı bir katlı kargir malzeme, konut yapısı				
Koruma Durumu	A İyi	Taşıyıcı	A Dış Yapı	A Üst Yapı
	B Orta		B İç Yapı	B Süsleme Elemanları

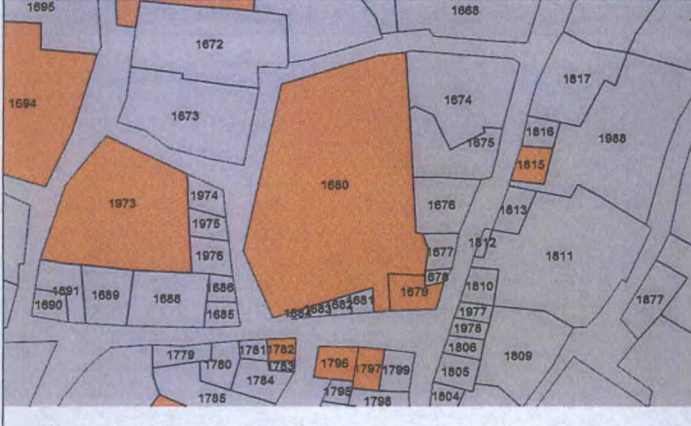
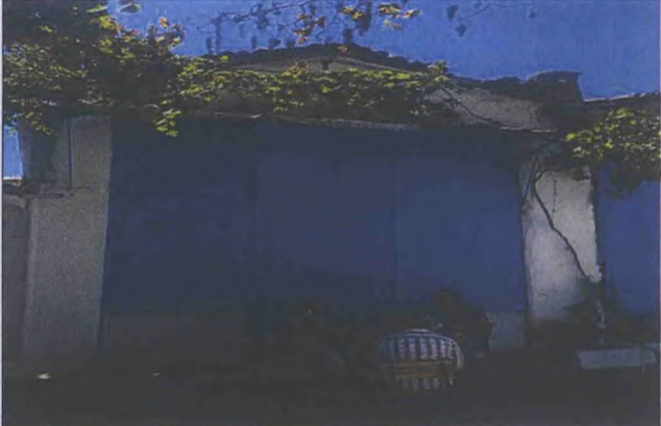
Gözlemler: Yapı özgün görünümünü nispeten korumuştur. korunmuşluk durumu "orta"dır.						
Bugünkü Sahibi:	Özel mülkiyet	Bakımından sorumlu olması gereken kuruluş: Şahıs, belediye.				
Yapılan Onarımlar:						
Tek katlı olan yapı 1796 parseline bitişiktir. 19 yüzyılda yapıldığı tahmin edilmektedir. Beşik çatılı ve alaturka kiremit ile örtülmüştür. saç gölgelik bulunmaktadır. Demir kepenklidir .		Teknik bilgiler:	Su	Elektrik	Isıtma	Kanalizasyon

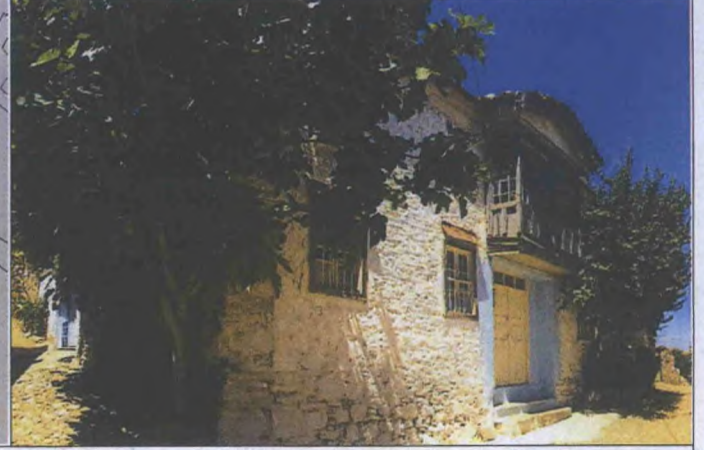
Fotoğraf

Gözlemler: yapı özgün görünümünü nispeten korumuştur. korunmuşluk durumu "orta"dır.

iki katlı sofalı plan tipinde yapılmış olan köşe konumlu bir yapıdır. Köşe duvarları pahlanmış, sokağa paralel ahşap cumbaya sahiptir. dış duvarlar moloz taş iç duvarlar tuğla malzemeden yapılmıştır. Ahşap dış kapısı özgündür.

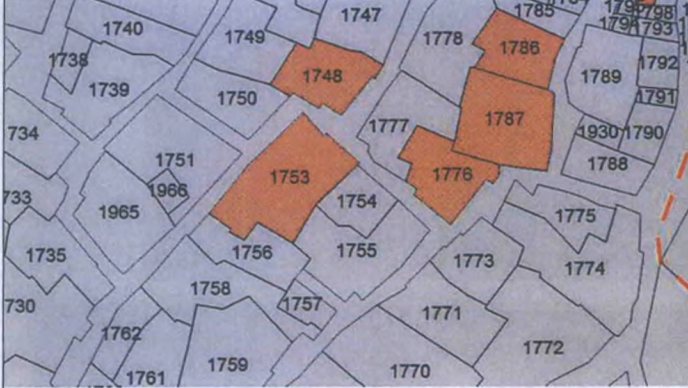
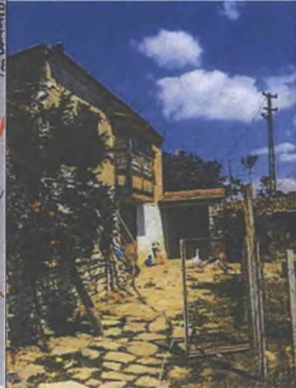
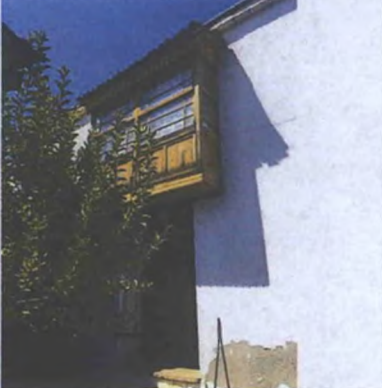
Gözlemler: Yapılar özgün görünümünü korumuştur. korunmuşluk durumu "iyi"dir.				
Bugünkü Sahibi:	Özel mülkiyet	Bakımından sorumlu olması gereken kuruluş: Şahıs, belediye.		
Yapılan Onarımlar:				
Parselde iki ayrı yapı bulunmaktadır. Sokağa bakan kısımdaki yapı köşe konumlu, iki katlı, cumbalı, sofalıdır. Kıırma çatı Marsilya kiremit ile örtülü yapı moloz taş malzeme ile inşa edilmiştir. Üst katta iki oda bulunmaktadır. Zemin ve tavan kaplamaları ahşaptır. İkinci yapı 1960'lı yıllarda yapılmıştır. İki katlı, cumbalı olan yapıda moloz taş malzeme kullanılmıştır. Zemin katta iki oda bulunmaktadır. Yapıya geçiş bölümü mutfak olarak kullanılmakta ve zemin karosiman ile kaplıdır. Zemin katta L ahşap merdivenle üst kata geçiş sağlanmaktadır. Üst yapıda iki oda ve kapalı eyvan bulunmakta tavan ve zemin kaplamaları ahşap malzemedir.		Teknik bilgiler:	Su	Elektrik
