T.C.
KÜLTÜR VE TURİZM BAKANLIĞI
Kayseri Kültür Varlıklarını Koruma Bölge Kurulu
KARAR

Toplantı no ve tarih : 149 -14.10.2016
Karar no ve tarih : 2286 -14.10.2016

Kayseri ili, Kocasinan ilçesi, Kızık Mahallesi , sit alanı dışında, 5616 ada, 37 parselde bulunan, mülkiyeti Kızık Köyü Tüzel Kişiliği adına kayıtlı camii ve 5663 ada, 1 parselde bulunan mülkiyeti Kocasinan belediyesine ait çeşme niteliğindeki taşınmazın korunması gerekli taşınmaz kültür varlığı olarak tescil edilmesi istemine ilişkin Kayseri Büyükşehir Belediye Başkanlığı'nın 11.05.2016 gün ve 120-130/7189 sayılı yazısı ile bahse konu alanın tesciline ilişkin Kayseri Valiliği, İl Kültür ve Turizm Müdürlüğü'nün 19.08.2016 gün ve 2444 sayılı yazıları, Kayseri Kocasinan Belediyesinin 01.02.2015 gün ve 1443 sayılı yazıları, Kocasinan Kaymakamlığının 19.08.2016 gün ve 5111 sayılı yazıları, Kayseri Büyükşehir Belediye Başkanlığı 02.09.2016 gün ve 12475 sayılı görüş yazıları ile Koruma Bölge Kurulu Müdürlüğü raportörlerinin 05.08.2016 tarih ve 3479 sayılı raporu okundu; raportörün açıklamaları dinlendi, dosyasındaki bilgi ve belgeler incelendi, yapılan görüşme sonucunda;

| ADI: KONUT ÇEŞME | YAPTIRAN: | YAPAN: | VAKFIYE: | |

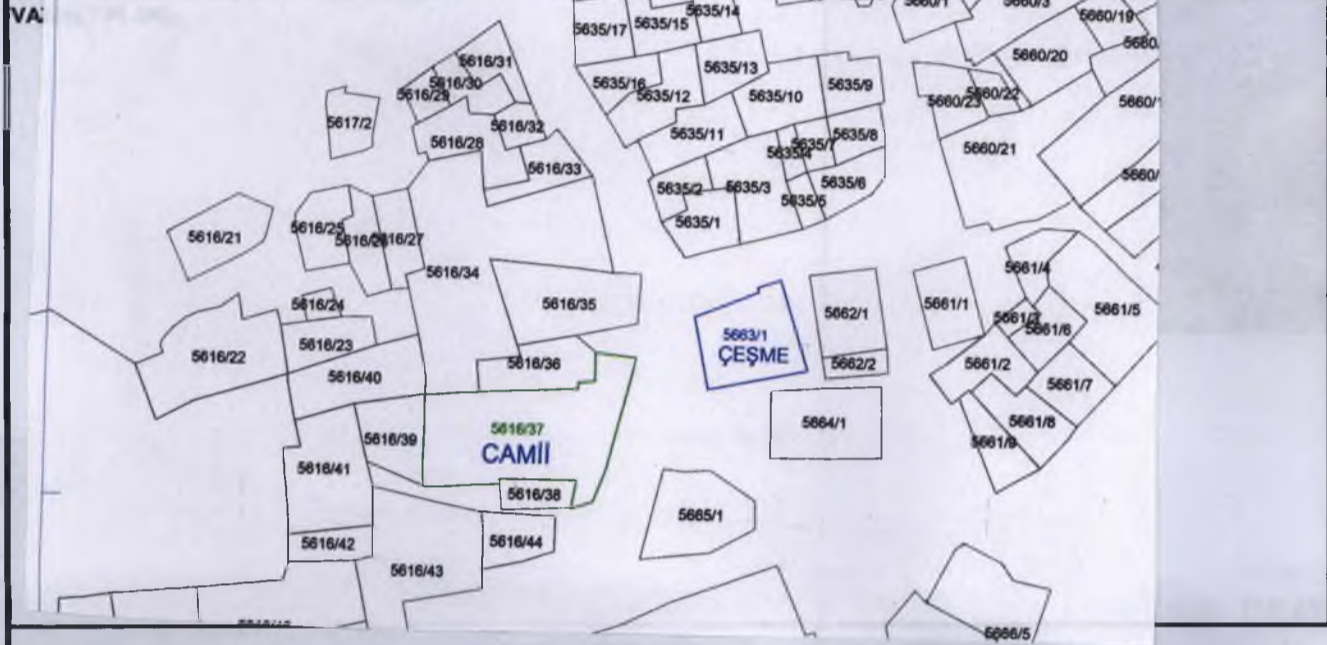
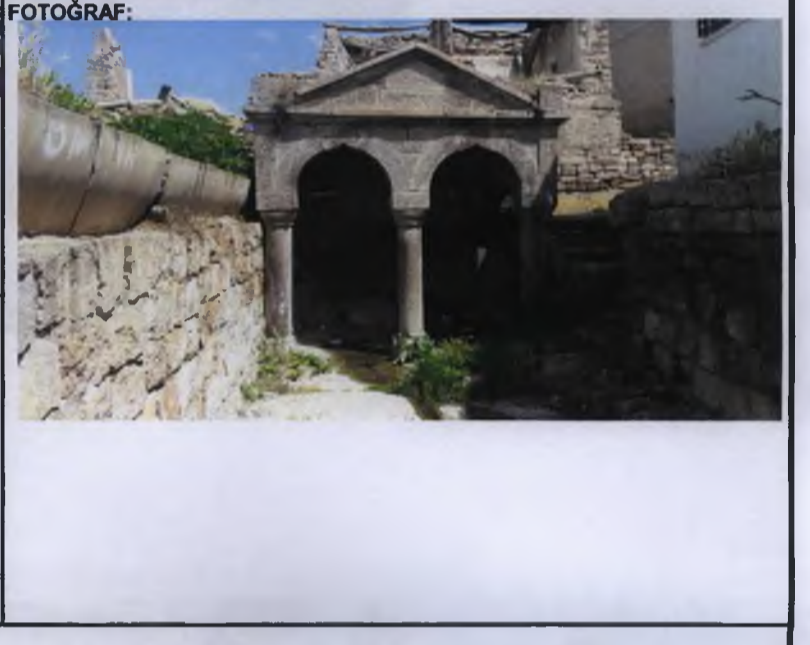
GENEL TANIM:
 çeşme niteliğindeki taşınmaz yol kotunun altında kesme taş malzemeden 4 sütun ile iki kemer açıklığına sahiptir. Üçgen alınlıklı çeşmenin üst örtüsü günümüzde betonla tamir edilmiştir.

| KORUMA DURUMU | A İYİ BX ORTA | TAŞIYICI YAPI | A BX | DIŞ YAPI | A BX | ÜST YAPI | A BX | İÇ YAPI | A BX | SÜSLEME ELEMENLARI | A BX C | RUTUBET | A B C | YOK İZİ VAR ÖNEMLİ |

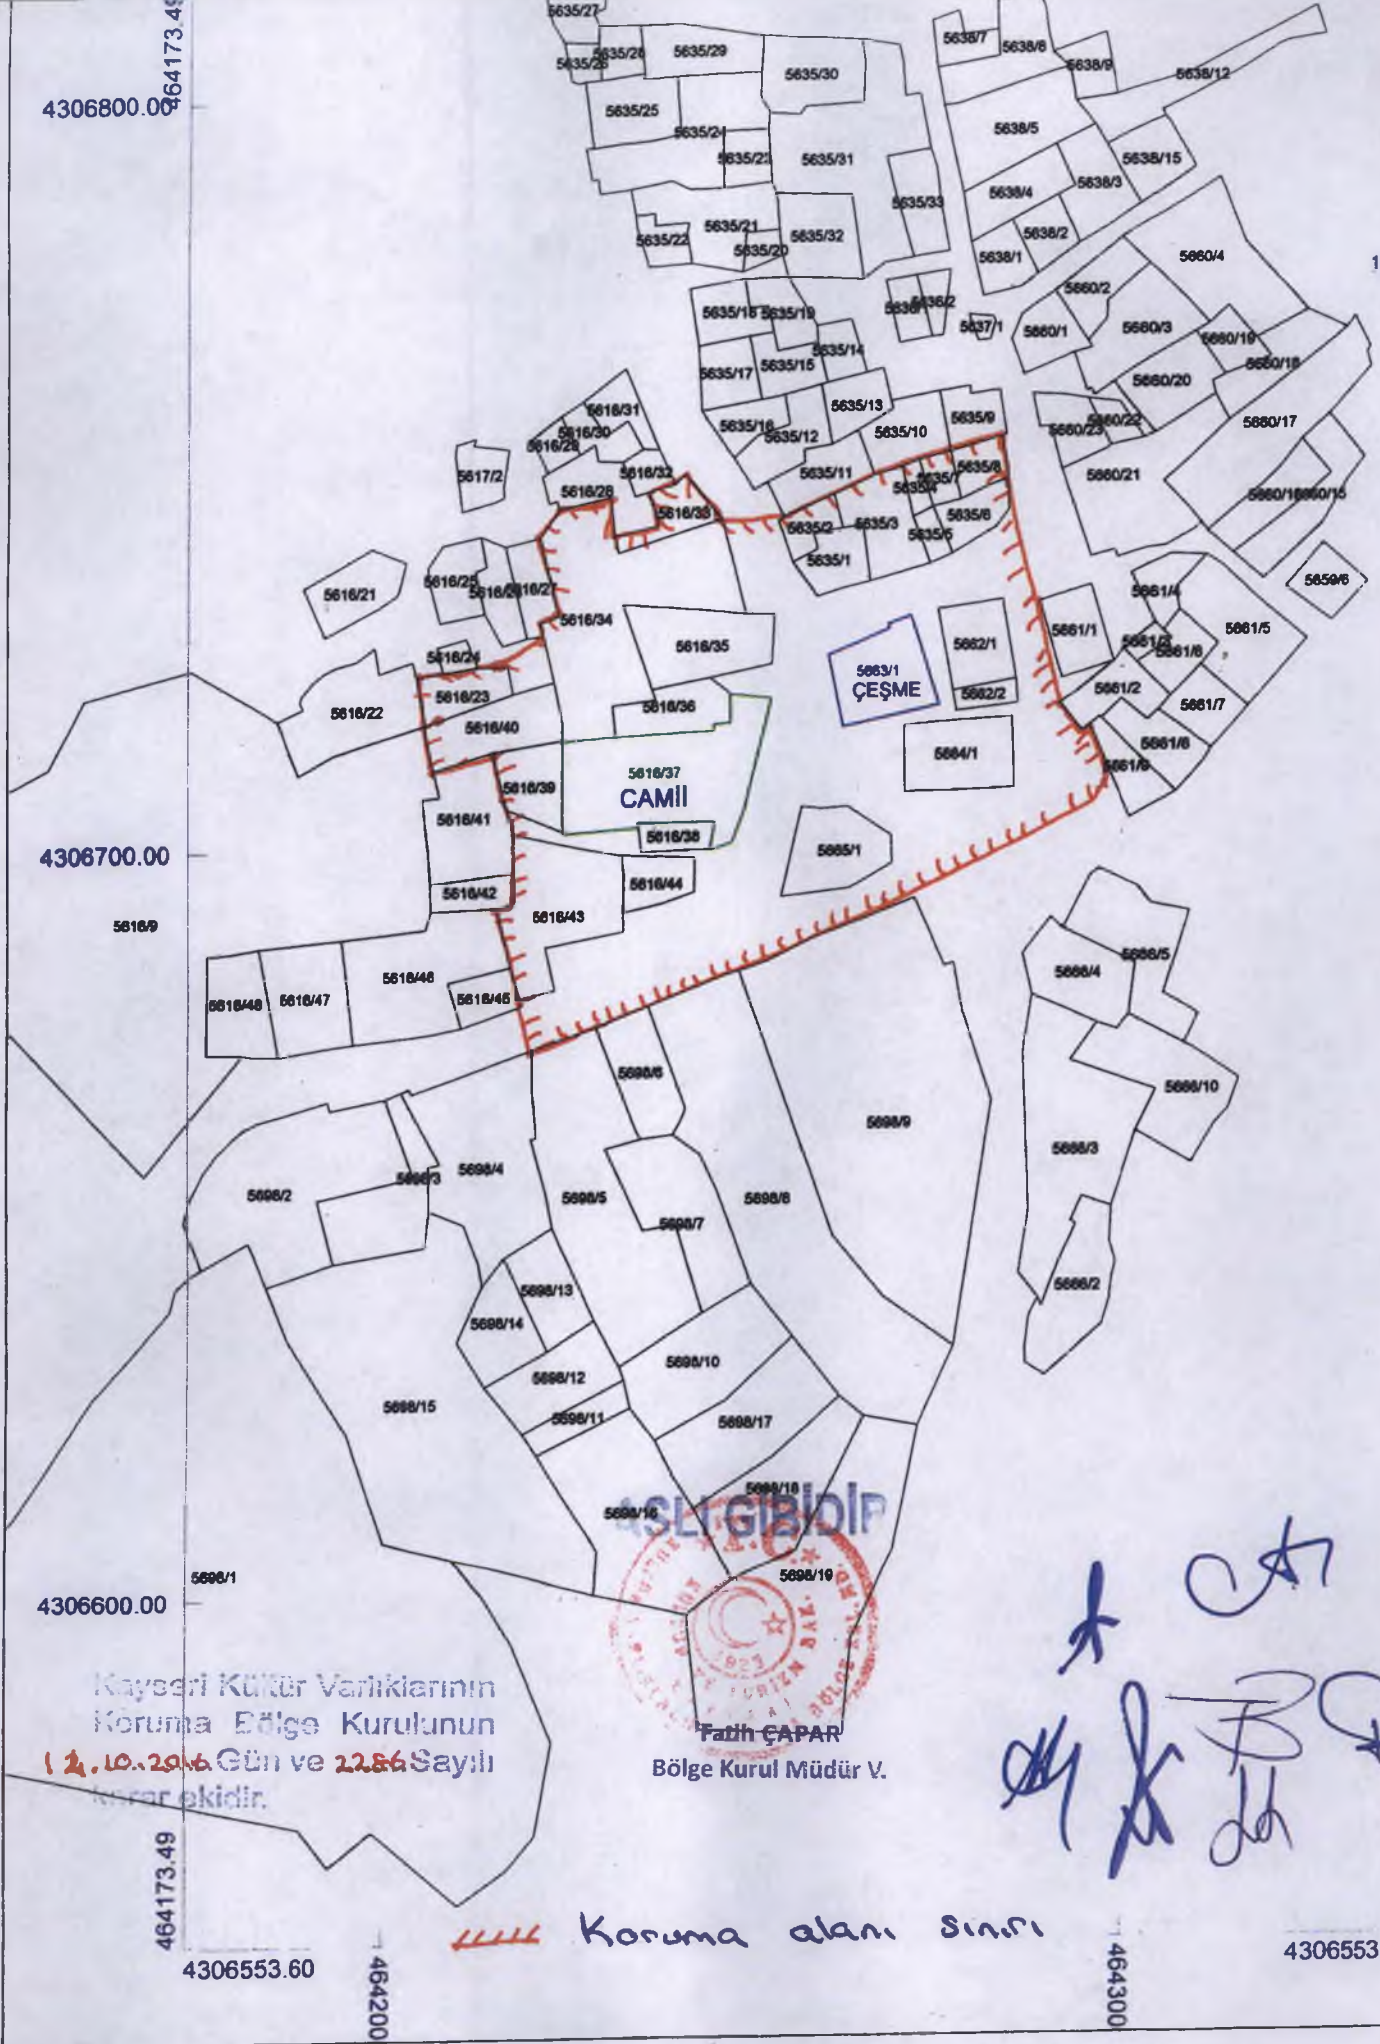
Kayseri Kültür Varlıklarının
Koruma Bölge Kurulunun
12.10.2016 Gün ve 2286 Sayılı
Karar ektidir.

////// Koruma alanı sınırı

1/1000
