T.C.
KÜLTÜR VE TURİZM BAKANLIĞI
Kayseri Kültür Varlıklarını Koruma Bölge Kurulu

KARAR

Toplantı no ve tarih : 150 - 26.10.2016
Karar no ve tarih : 2307 - 26.10.2016

AVRUPA KONSEYİ	DOĞAL VE KÜLTÜREL VARLIKLARI KORUMA ENVANTERİ	D.K.V.K.E	ENVANTER NO	1297
TÜRKİYE	KÜLTÜR VARLIKLARI VE MÜZELER GENEL MÜDÜRLÜĞÜ	ANIT	HARİTA NO	
İLİ: KAYSERİ	İLÇESİ: MELİKGAZİ	MAHALLE / KÖY: GÜRPINAR MAH. VEYA MEVKİİ:	KORUMA DERECESİ:	ANITSAL X1 2 3 ÇEVRESEL 1 2 3 Çevreye Aykırı
SOKAK :	KÖY İÇİ MEVKİL	KADASTRO PAFTA:18 ADA :	PARSEL: 1751	
ADI:KÖY ODASI	YAPTIRAN:	YAPAN:	MİMARİ ÇAĞI(ÜSLUP):	
	YAPIM TARİHİ:	KİTABE:	VAKFIYE:

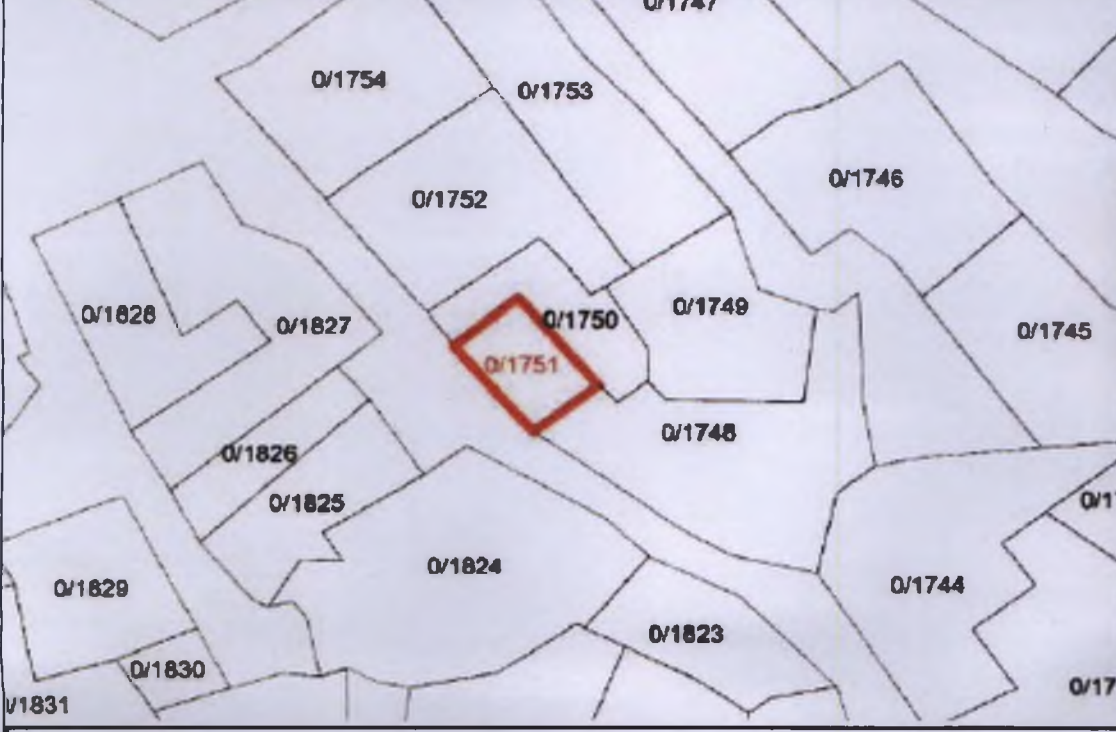
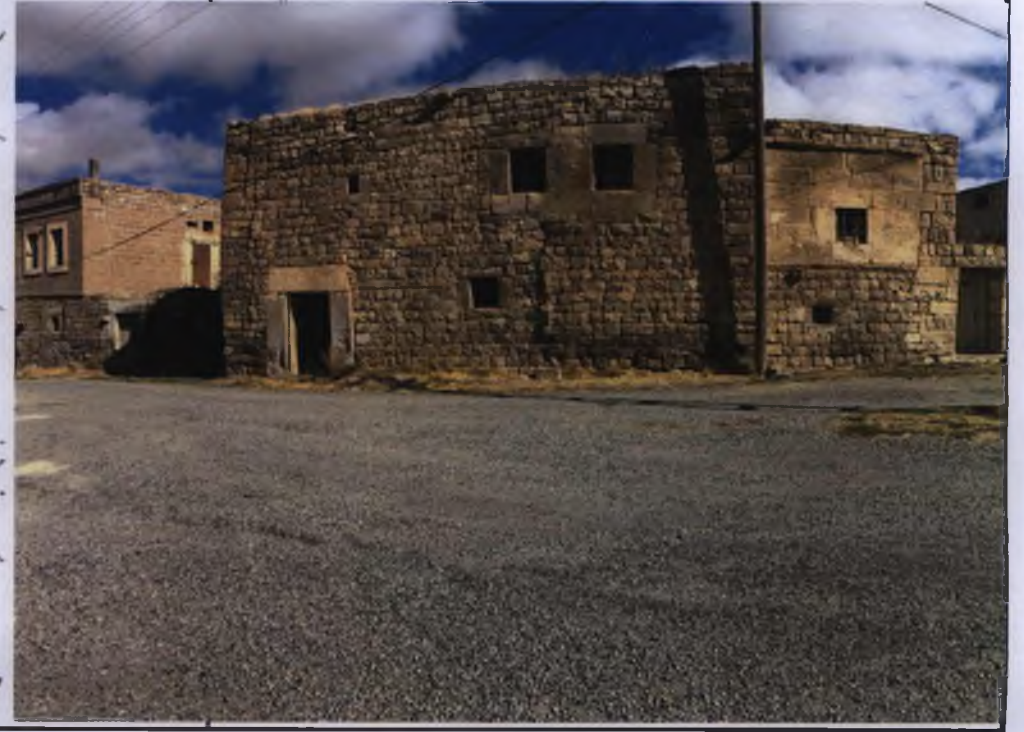
İki katlı kargir ev niteliğinde olan yapı yığma taştan olup, zemin+bir katlı, üst örtüsü düz dam şeklinde inşa edilmiştir. Mülkiyet sahiplerinden yapının köy odası olarak kullanıldığı öğrenilmiştir. Günümüzde boş durumda olan köy odasına güney batıda yer alan kapıdan girilmektedir. Ahşap tek kollu taş merdiven ile üst kata çıkılmakta olup geleneksel mimari dokuya uyumlu taş şömine tandırılık ve ahşap döşemeler yer almaktadır. Yapının pencereleri kare formlu geçme demir parmaklıdır.

KORUMA DURUMU	A İYİ	TAŞIYICI YAPI	A DIŞ YAPI	A ÜST YAPI	A İÇ YAPI	A SÜSLEME	A RUTUBET	A YOK
	B ORTA		Bx	Bx	Bx	Bx ELEMANLARI	B	Bx İZİ VAR
	CX FENA		C	C	C	C	C	C ÖNEMLİ

GÖZLEMLER: Taşınmazın güney batı cephesinde ayrılmalar olduğu ve yapının iç mekânlarında tahripler gözlenmiş olduğu ve tehlike arz ettiği anlaşıldığından güvenlik önlemlerinin alınması ivedilikle onarım projelerinin hazırlanmasının uygun olacağı düşünülmektedir

Zemin katta; giriş kapısında merdivenin sağ tarafında kalan kare planlı alanda iki adet taş sütunlar yer almaktadır burası ahır olarak kullanılmış olup mekânın zemini toprak, tavanı ise ahşap direklidir. Güney cephesinde küçük kare şeklinde bir adet pencere yer almaktadır. Birinci kat; girişi güneybatı cephe köşe kısmında yer alan ahşap kapıdandır. Ahşap tek kollu taş merdivenden üst kata çıkılmaktadır. Bu odanın zemini sal taşıyla kaplıdır. Odanın kuzeyinde mimseki olarak adlandırılan yükseltilmiş ahşap sedir, yanında gülbezek formunda süsleme unsurları bulunan şömine, ahşap iki bölümlü raf ve karşılıklı yükseltilmiş sedir bulunmaktadır. Güney cephesinde iki adet kare formda demir parmaklı pencere vardır. Batı cephesinde yine yükseltilmiş ahşap sedir bulunmaktadır. Tavanı ahşap direklidir. Kuzeybatı cephesinde yer yer yıkılmış halde kış bahçesi olarak adlandırdıkları bölüm yer almaktadır.
