T.C.
KÜLTÜR VE TURİZM BAKANLIĞI
İstanbul I Numaralı Kültür Varlıklarını
Koruma Bölge Kurulu

KARAR

AVRUPA KONSEYİ	DOĞAL VE KÜLTÜREL VARLIKLARI KORUMA ENVANTERİ	D.K.V.K.E.	ANIT	ENVANTER NO: -
TÜRKİYE	KÜLTÜR VARLIKLARI VE MÜZELER GENEL MÜDÜRLÜĞÜ			HARİTA NO:
İLİ : İSTANBUL	İLÇESİ : ÇATALCA	MAHALLE KÖY VEYA MEVKİ: FERHATPAŞA	ANITSAL	-
CADDE/ SOKAK VE KAPI NO: ALİPAŞA SOKAK	KADASTRO PAFTA:	ADA: 91	PARSEL: 1	SİVİL
				ÇEVREYE AYKIRI
ADI: HAZİRE	YAPTIRAN: -	YAPAN: -	MİMARİ ÇAĞI (USLUP):	
	YAPIM TARİHİ: -	KİTABE: -	VAKFIYE:

GENEL TANIM: TESCİLLİ ALİPAŞA CAMİİ AVLUSUNDA YER ALAN, BİR KISMI YERİNDE VE DİKİLİ DURUMDA, BİR KISMI YAN YATMIŞ VEYA TOPRAK ALTINDA KALMIŞ BULUNAN GENELLİKLE 18.YÜZYIL SONU İLE 19. YÜZYILA AIT MEZAR TAŞLARINDAN OLUŞAN HAZİRE.

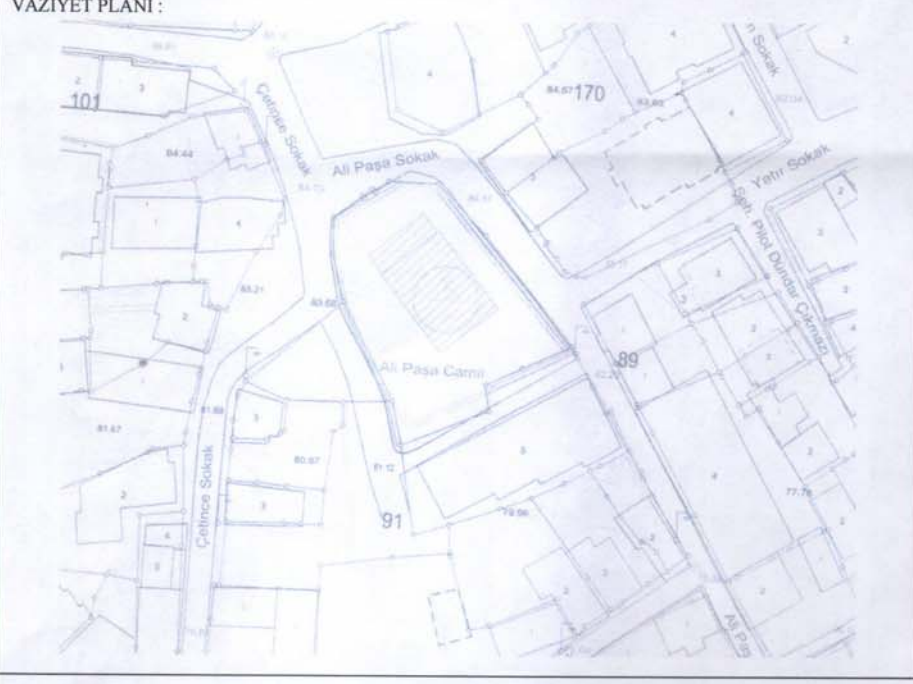
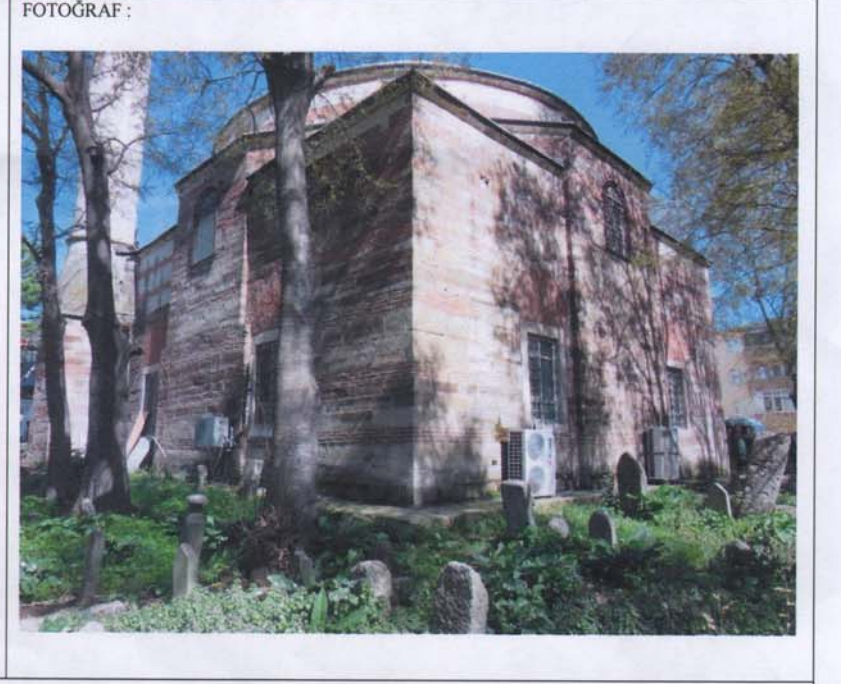
GÖZLEMLER : TESCİLLİ ALİ PAŞA CAMİİ'NİN AVLUSUNDA GÜNEYBATI, GÜNEYDOĞU VE KUZEYDOĞU KISIMLARINDAN OLUŞAN HAZİRE ALANINDA YAKLAŞIK 100 ADET MEZAR TAŞI BULUNMAKTADIR. HAZİRE ALANI VE MEVCUT MEZAR TAŞLARI GENEL OLARAK BAKIMSIZ VE DÜZENSİZ BİR VAZİYETTE OLUP, ALANDA KIRILMIŞ, YIKILMIŞ VE TOPRAK ALTINDA KALMIŞ MEZAR TAŞLARI BULUNMAKTADIR.

İSTANBUL İLİ, ÇATALCA İLÇESİ, FERHATPAŞA MAHALLESİ, ALİPAŞA SOKAĞI ÜZERİNDE 91 ADA, 1 PARSELDE BULUNAN, GAYRİMENKUL ESKİ ESERLER VE ANITLAR YÜKSEK KURULUNUN 08.01.1983 TARİH 14541 SAYILI KARARI İLE TESCİL EDİLEN ALİ ALİPAŞA CAMİSİNİN AVLUSUNDA YER ALMAKTADIR. AVLUNUN GÜNEYBATI, GÜNEYDOĞU VE KUZEYDOĞUSUNDA YER ALAN MEZAR TAŞLARIYLA BİRLİKTE PARSEL ÜZERİNDE AYNI KARARLA TESCİLLİ TEZVEREN DEDE MEZARI BULUNMAKTADIR. YALAŞIK 100 ADET MEZAR TAŞININ YER ALDIĞI HAZİREDE, ÜZERİNDEKİ KİTABELERDEN OKUNABİLDİĞİ KADARIYLA 18.YÜZYIL SONU İLE 19. YÜZYIL TARİHLİ MEZAR TAŞLARI BULUNMAKTADIR. ALANDAKİ GENEL DÜZENSİZ VE BAKIMSIZ VAZİYET MEVCUT MEZAR TAŞLARINDA DA GÖRÜLMEKTEDİR. YER YER OTLARLA KAPLI ALANDA BAZI MEZAR TAŞLARININ BAŞ VE AYAK TAŞLARININ KIRIK OLDUĞU, YAZILARININ OKUNAMAZ DURUMA GELDİĞİ, BAZI TAŞLARIN YAN YATTIĞI, TOPRAK ALTINDA KALDIĞI GÖRÜLMEKTEDİR.

İstanbul İli, Çatalca İlçesi, Ferhatpaşa Mahallesi, 91 ada, 1 parselde yer alan tescilli Ali Paşa Camii Haziresinin 2863 sayılı Yasa kapsamında korunması gerekli kültür varlığı olarak tescil edilmesine, hazire ve Tezveren Dede Mezarı’nın koruma grubunun I. grup olarak belirlenmesine, ilgili Müze Müdürlüğü denetiminde yüzey temizliğinin yapılarak envanter çalışmasının hazırlanmasına, hazire ve mezar taşlarının bakım ve onarımının yapılabilmesi için rölöve, restitüsyon ve restorasyon projelerinin hazırlanarak Kurulumuza iletilmesine karar verildi.
