T.C.
KÜLTÜR VE TURİZM BAKANLIĞI
EDİRNE KÜLTÜR VE TABİAT VARLIKLARINI
KORUMA BÖLGE KURULU
K A R A R

Toplantı Tarihi-No : 02.01.2017 - 206
Karar Tarihi ve No : 02.01.2017 -3758

AVRUPA KONSEYİ	DOĞAL VE KÜLTÜREL VARLIKLARI KORUMA ENVANTERİ	D.K.V.K.E.	ANIT	ENVANTER NO:			
TÜRKİYE	KÜLTÜR VARLIKLARINI KORUMA GENEL MÜDÜRLÜĞÜ	T.C. KÜLTÜR VE TURİZM BAKANLIĞI		HABİTA NO:			
İLİ: TEKİRDAĞ	İLÇESİ: MARMARA EREĞLİSİ	MAHALLE KÖY veya MEVKİ: UZUN HISAR MEVKİ	EDİRNE KÜLTÜR VARLIKLARINI KORUMA BÖLGE KURULU	CEVRESEL	1	2	3
SOKAK VE KAPI NO:	KADASTRO PAFTA: 14	ADA:	PARSEL: 6631	ANITSAL	1	2	3
ADI: SU KÜNKÜ	YAPTIRAN:	YAPIM TARİHİ:	MİMARİ ÇAĞI:

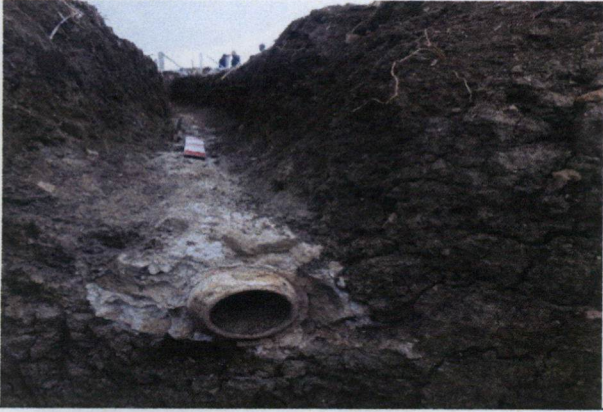
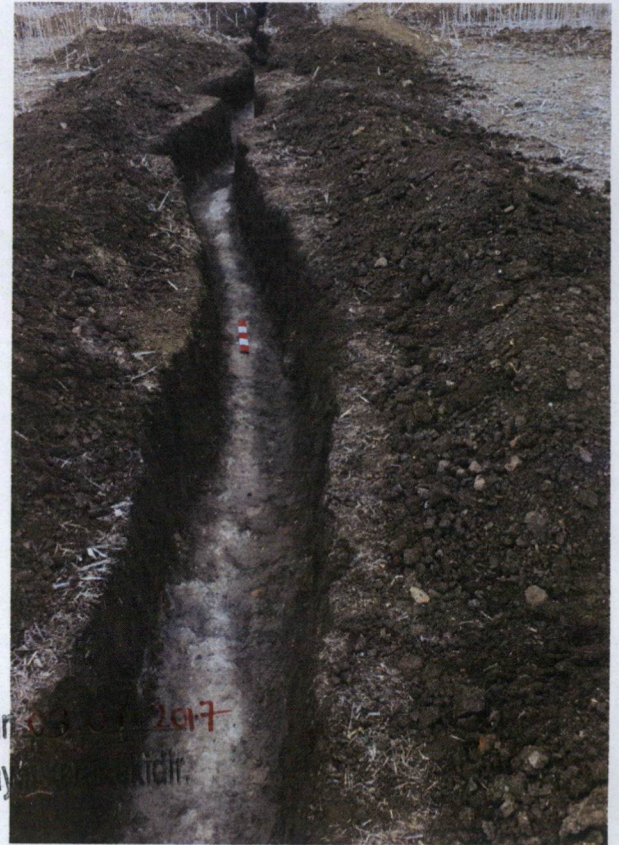
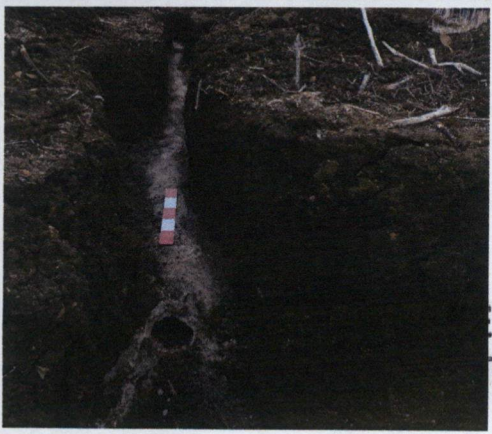
GENEL TANIM: Tekirdağ İli, M. Ereğlisi İlçesi, Uzun Hisar Mevki, 14 pafta, 6631 nolu parselde yapılan sondaj çalışmasında, pişmiş topraktan su künklerin birleştirilmesiyle oluşturulan tek bir sıra biçiminde su dağıtım hattına rastlanmıştır.

KORUMA DURUMU:	A İYİ	TAŞIYICI :	A İYİ	DIŞ YAPI:	A İYİ	ÜST ÖRTÜ:	A İYİ	İÇ YAPI:	A İYİ	SÜSLEME ELEMAN:	A İYİ	RUTUBET:	A YOK
	B ORTA		B ORTA		B ORTA		B ORTA		B ORTA		B İZİ VAR		
	C FENA		C FENA		C FENA		C FENA		C FENA		C ÖNEMLİ

AYRINTILI TANIM:
Parselin güneyinde pişmiş topraktan yapılan 10-12 cm çapındaki su künkleri, horosan harcıyla birbirine bağlanmış olup, üzerleri de herç bir tabaka ile sıvanarak sabitlenmiştir. Künk hattı - Güneydoğu yönünde uzanan söz konusu künk hattının yan kısımlarında kiremit ve yeşil kum taşı kullanılarak destek oluşturulduğu görülmüştür.

- 2863 sayılı yasanın 6. Ve 7. Maddesi gereğince Korunması gerekli kültür varlığı olarak tescil edilmesine,
- Künkleri koruyacak şekilde hazırlanacak mimari projenin Kurulumuza sunulmasına karar verildi.

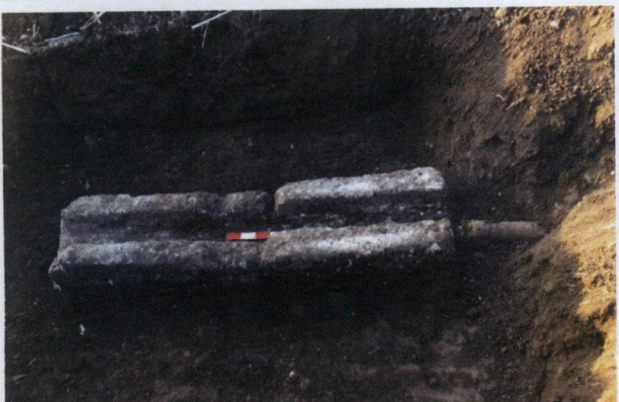
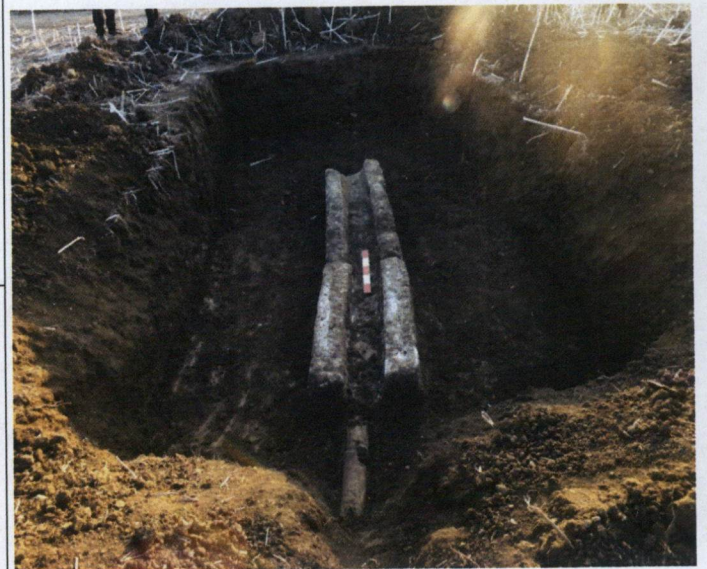
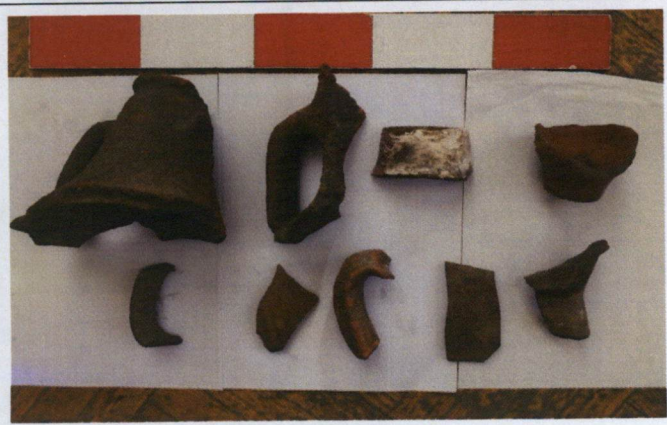
AVRUPA KONSEYİ	DOĞAL VE KÜLTÜREL VARLIKLARI KORUMA ENVANTERİ	D.K.V.K.E.	ANIT T.C.	ENVANTER NO:
TÜRKİYE	KÜLTÜR VARLIKLARINI KORUMA GENEL MÜDÜRLÜĞÜ	KÜLTÜR VE TURİZM BAKANLIĞI	HARİTA NO:	
İLİ: TEKİRDAĞ	İLÇESİ: MARMARA EREĞLİSİ	MAHALLE KÖY veya MEVKİİ: UZUN HİSAR MEVKİ	EDİRNE KÜLTÜR VARLIKLARINI KORUMA BÖLGE KURUMU	ÇEVRESEL 1 2 3
SOKAK VE KAPI NO:	KADASTRO PAFTA: 14	ADA:	PARSEL: 6631	ANITSAL 1 2 3
ADI: SU KÜNKÜ	YAPTIRAN:	YAPIM TARİHİ:	MİMARİ ÇAĞI:	
GENEL TANIM: Tek parça şeklindeki konglomera taşı ortasında bulunan oyuk içinden geçen pişmiş toprak su künkleri yaklaşık olarak 10 -12 cm çapında olup birbirlerine bağlanarak sıralanmıştır.

KORUMA DURUMU:	A İYİ	TAŞIYICI :	A İYİ	DIŞ YAPI:	A İYİ	ÜST ÖRTÜ:	A İYİ	İÇ YAPI:	A İYİ	SÜSLEME ELEMAN:	A İYİ	RUTUBET:	A YOK
	B ORTA		B ORTA		B ORTA		B ORTA		B ORTA		B ORTA		B İZİ VAR
	C FENA		C FENA		C FENA		C FENA	X FENA			C FENA		C ÖNEMLİ

AYRINTILI TANIM:	YAPILAN ONARIMLAR:
Parselin kuzeyinde doğu batı yönünde uzanan, 2.65 m uzunluğunda; 0,40 m derinliğe ve 0,50 m genişliğine sahip yekpare, ortası oyuk konglomera taşının ortasındaki hazne içinde uzanan yaklaşık 10-12 cm çapında pişmiş toprak su künklerinin birleştirilmesiyle oluşan bir su dağıtım sistemi görülmüştür.	ORJİNAL KULLANIMI: SU KÜNKÜ
	BUGÜNKÜ KULLANIMI:
	ÖNERİLEN KULLANIMI:
	HAZIRLAYANLAR:
	Levşa ERDEM Uzman
	N.Önder ÖZTÜRK Müze Müdürü
	KONTROL EDEN:
	N.Önder ÖZTÜRK Müze Müdürü
