**T.C.**  
**KÜLTÜR VE TURİZM BAKANLIĞI**  
**DIYARBAKIR KÜLTÜR VARLIKLARINI**  
**KORUMA BÖLGE KURULU**  
**KARAR**

Elazığ İli, Baskil İlçesi, Aladikme Köyü sınırları dahilinde bulunan, Veli Palas Köprüsü'nün tescil talebine ilişkin; Karayolları Genel Müdürlüğü 8. Bölge Müdürlüğü'nün 03.10.2016 gün ve 604.01.06/E.228462 sayılı yazısı ile Diyarbakır Kültür Varlıklarını Koruma Bölge Kurulu Müdürlüğü'nün 07.11.2016 gün ve 3126 sayılı uzman raporu okundu. Ekleri ve konuya ilişkin bilgi, belgeler incelendi. Yapılan görüşmeler sonunda;

Elazığ İli, Baskil İlçesi, Aladikme Köyü sınırları dahilinde bulunan, Veli Palas Köprüsü; "Korunması Gerekli Taşınmaz Kültür Varlığı" özelliği gösterdiğinden, 2863 Sayılı Kanunu'nun Tespit ve Tescil ile ilgili 7. maddesi uyarınca tesciline,

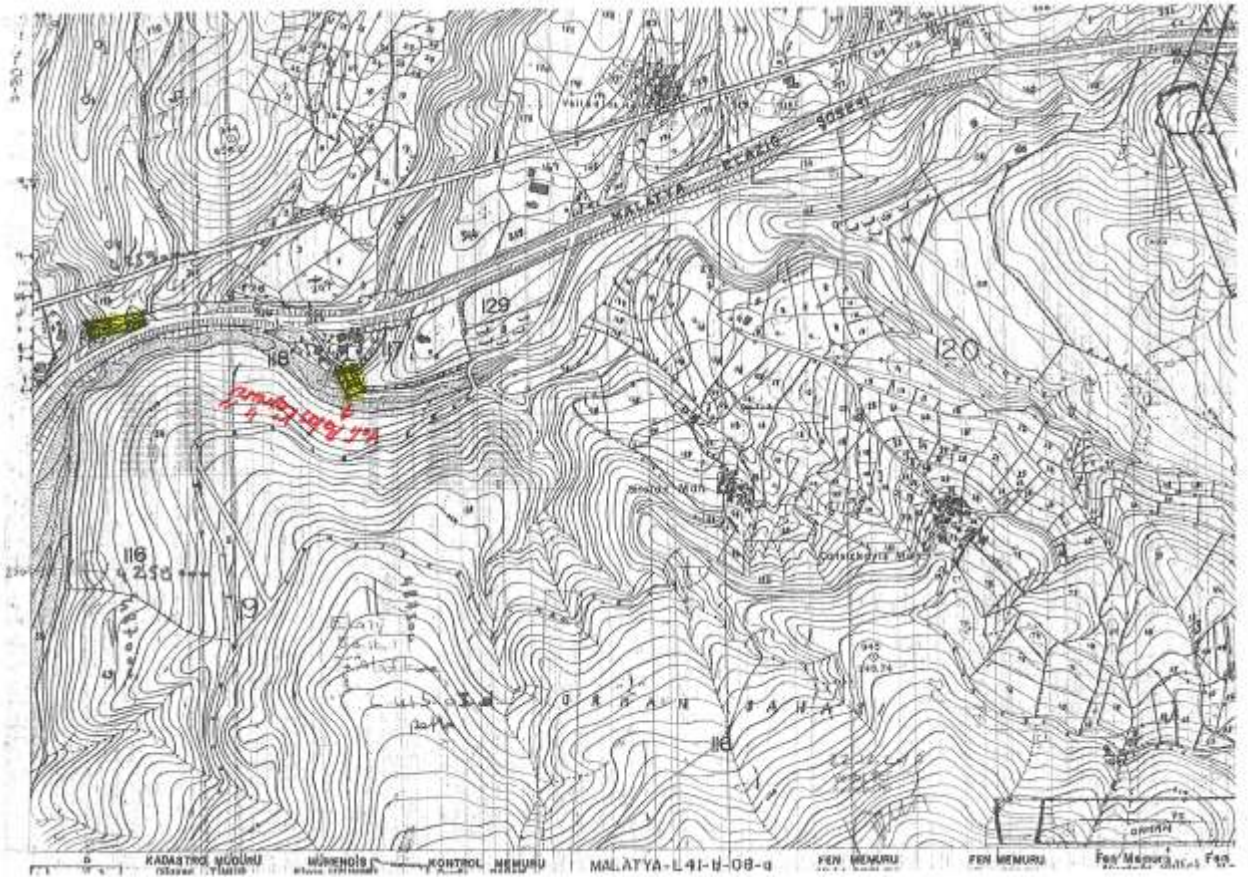
AVRUPA KONSEYİ	DOĞAL VE KÜLTÜREL VARLIKLARI KORUMA ENVANTERİ (D.K.V.K.E)		ENVANTER NO:	
TÜRKİYE	KÜLTÜR VARLIKLARI VE MÜZELER GENEL MÜDÜRLÜĞÜ		ANIT HARİTA NO:	
İLİ: ELAZIĞ	İLÇESİ: BASKİL	MAHALLE/MEVKİ: ALADIKME KÖYÜ/ VELİ PALAS MEVKİİ	KORUMA DERECESESİ	ANITSAL 1 2 3
SOKAK VE KAPI NO:	KADASTRO: PAFTA: ADA: PARSEL:		CEVRESSEL	1 2 3
ADI: VELİ PALAS KÖPRÜSÜ	YAPTIRAN: YAPIM TARİHİ: H. 1323	YAPAN: KİTABE: VAR	MİMARİ ÇAĞI: VAKFIYE:	
GENEL TANIM: Köprü bazalt taşından, basık kemerli ve tek gözlü olarak inşa edilmiştir. <b>YAKANMIŞTIR</b>				
KORUNMUŞLUK DURUMU: ORTA	TAŞIYICI YAPE: ORTA	CEPHE DURUMU: ORTA	ÖRTÜ DURUMU: ORTA	İÇ YAPI DURUMU: ORTA
VAZİYET PLANI:		FOTOĞRAF:

GÖZLEMLER: Köprüde bazı onarımlar yapıldığı ve bu onarımlarda kesme kalker taşın kullanıldığı, yıkılan korkuluk kısmının betonarme olarak yapıldığı görülmüştür.				
BUGÜNKÜ SAHİBİ:		BAKIMINDAN SORUMLU OLAN: Karayolları Genel Müdürlüğü

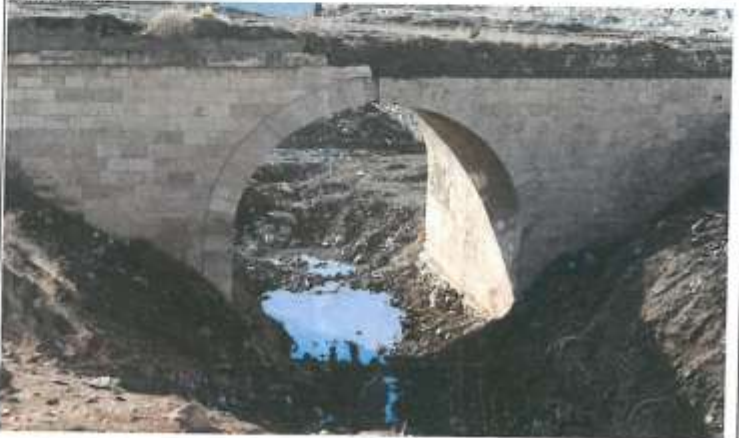
YAPILAN ONARIMLAR:				
AYRINTILI TANITIM: Elazığ İli, Baskil İlçesi, Aladikme Köyü, Veli Palas Mevkiinde bulunmaktadır. Köprü Elazığ-Baskil karayolunun 34. Km' de sol tarafa ana yoldan yaklaşık olarak 100 metre mesafede yer almaktadır. Köprü, kuzey-güney doğrultusunda uzanmaktadır. Köprü bazalt taşından, basık kemerli ve tek gözlü olarak inşa edilmiştir. Bazalt taşından inşa edilen köprünün bazı yerlerinde onarımlar yapıldığı ve onarımlarda kesme kalker taşın kullanıldığı tespit edilmiştir. Köprünün taştan yapılmış olan korkuluk kısmının yıkıldığı ve daha sonra korkuluk kısmının betonarme olarak yapıldığı, ancak betonarme yapılmış olan korkuluğun da zamanla tahrip olduğu görülmüştür. Köprünün mensap tarafında kemerin kilit taşında H. 1323 yazılı bir kitabesi bulunmaktadır. Köprünün üst kısmı toprak, kum ve çakılla kaplanmıştır. Köprü yakınlarında yapılan yol ve menfez çalışmalarından dolayı köprünün menba ve mensap taraflarındaki dere yatağı toprakla dolmuştur.			TEKNİK BİLGİLER: ISITMA SİSTEMİ: KANALİZASYON: SU: ELEKTRİK:
