**T.C.**  
**KÜLTÜR VE TURİZM BAKANLIĞI**  
**Kayseri Kültür Varlıklarını Koruma Bölge Kurulu**

**KARAR**

**Toplantı no ve tarih :** 153- 17.11.2016  
**Karar no ve tarih :** 2354- 17.11.2016

## GÜVERCİNLİK TESCİLİ VE KORUMA ALANI

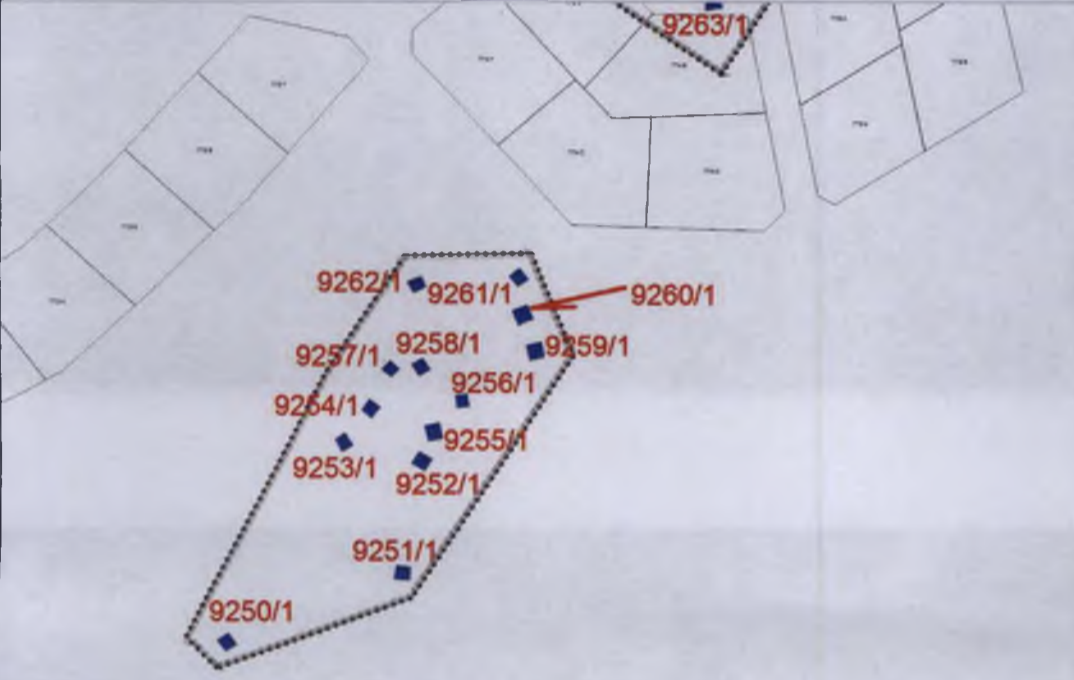
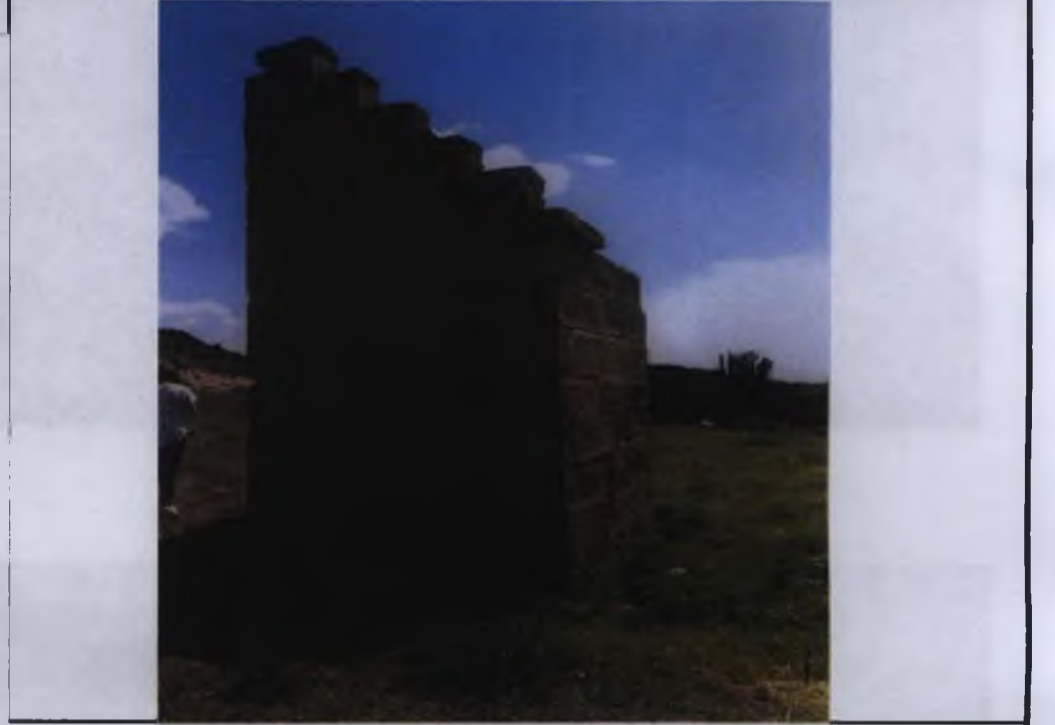
**VAZİYET PLANI:**

Kesme taştan inşa edilmiş olan güvercinlik yaklaşık olarak 2,50 m yüksekliğinde ve 1,50 x1.50 m ebatlarında olup yer altı bölümü kapalı durumdadır.

KORUMA DURUMU	A	İYİ	TAŞIYICI YAPI	A	DIŞ YAPI	A	ÜST YAPI	A	İÇ YAPI	A	SÜSLEME ELEMA	A	RUTUBET	A	YOK
	B	ORTA X		B		B		B		B		B		B	İZİ VAR
	C	FENA		C		C		C		C		C		C	ÖNEMLİ

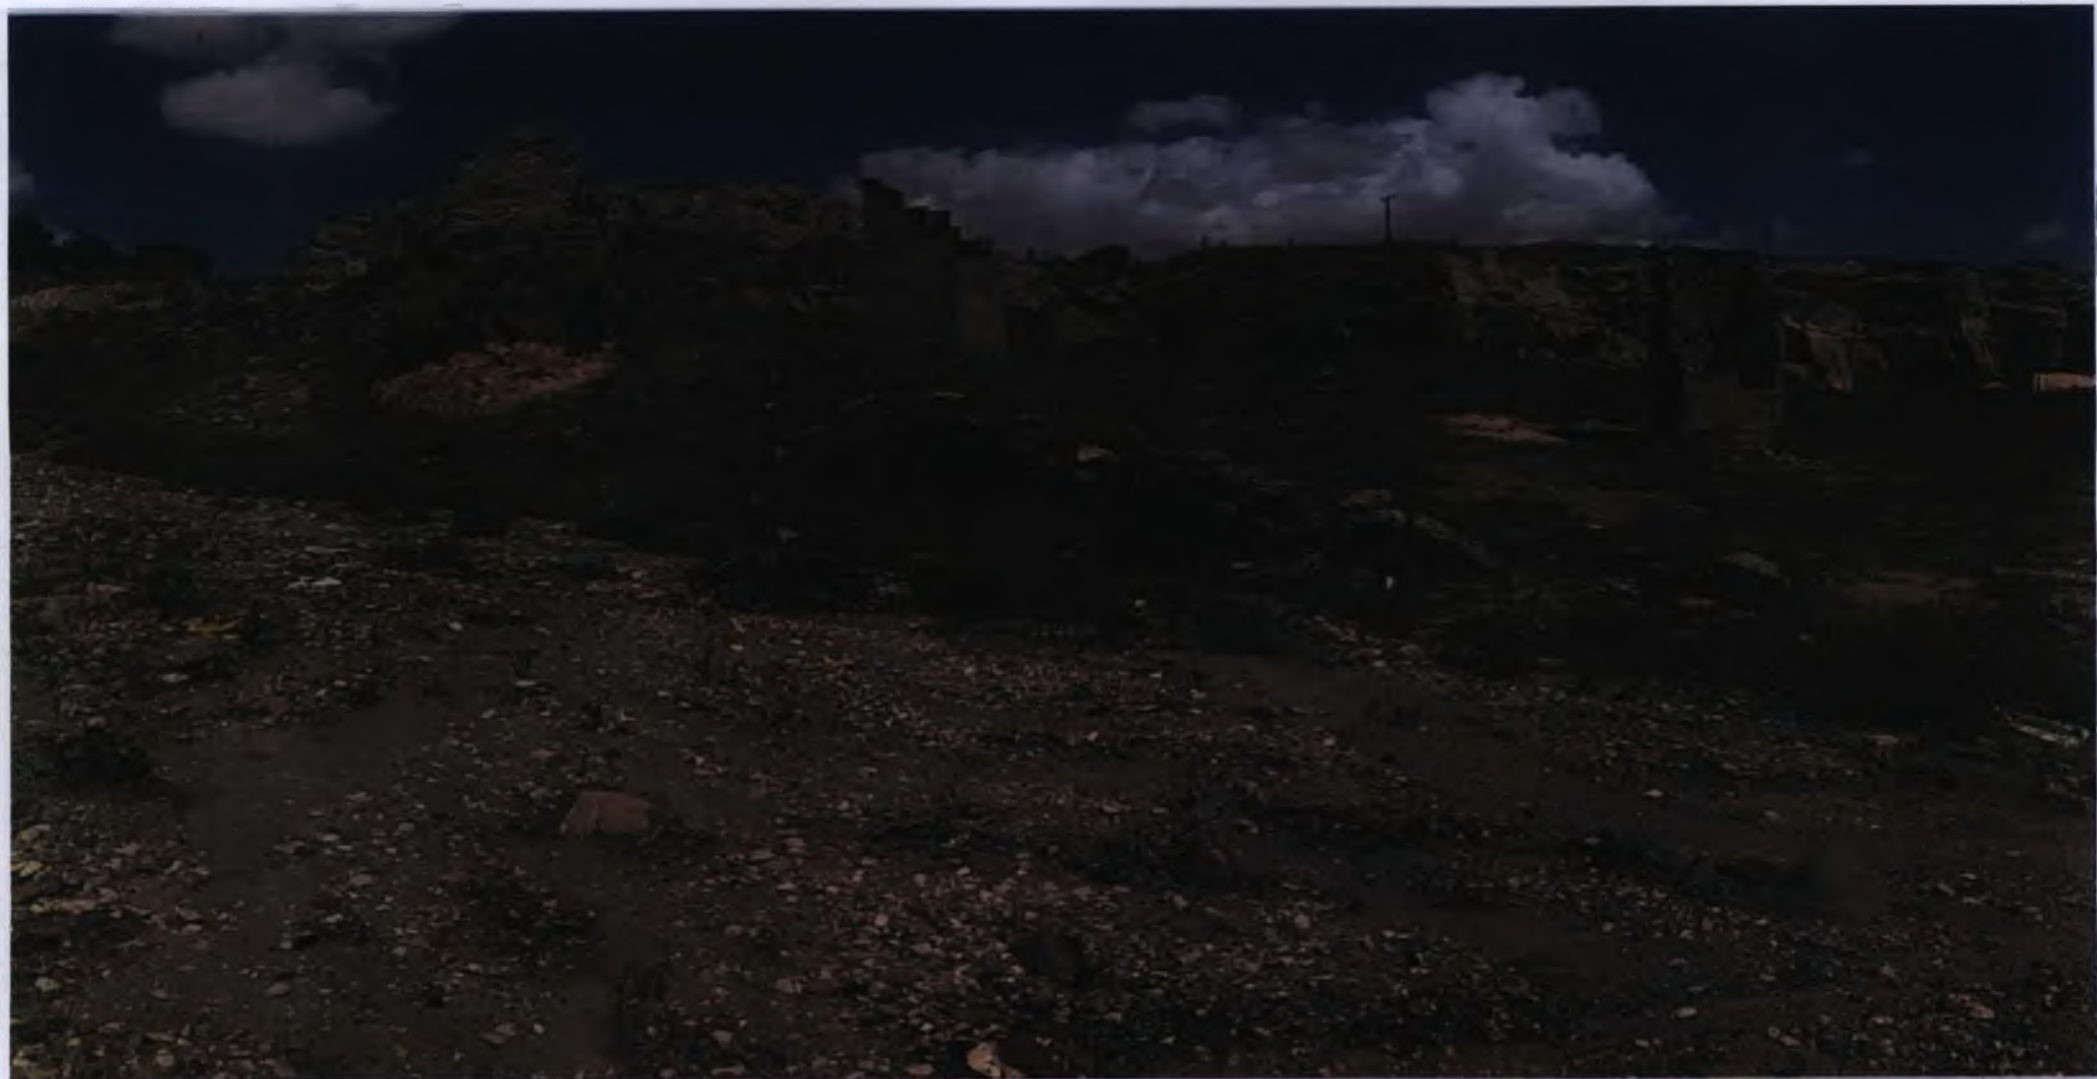
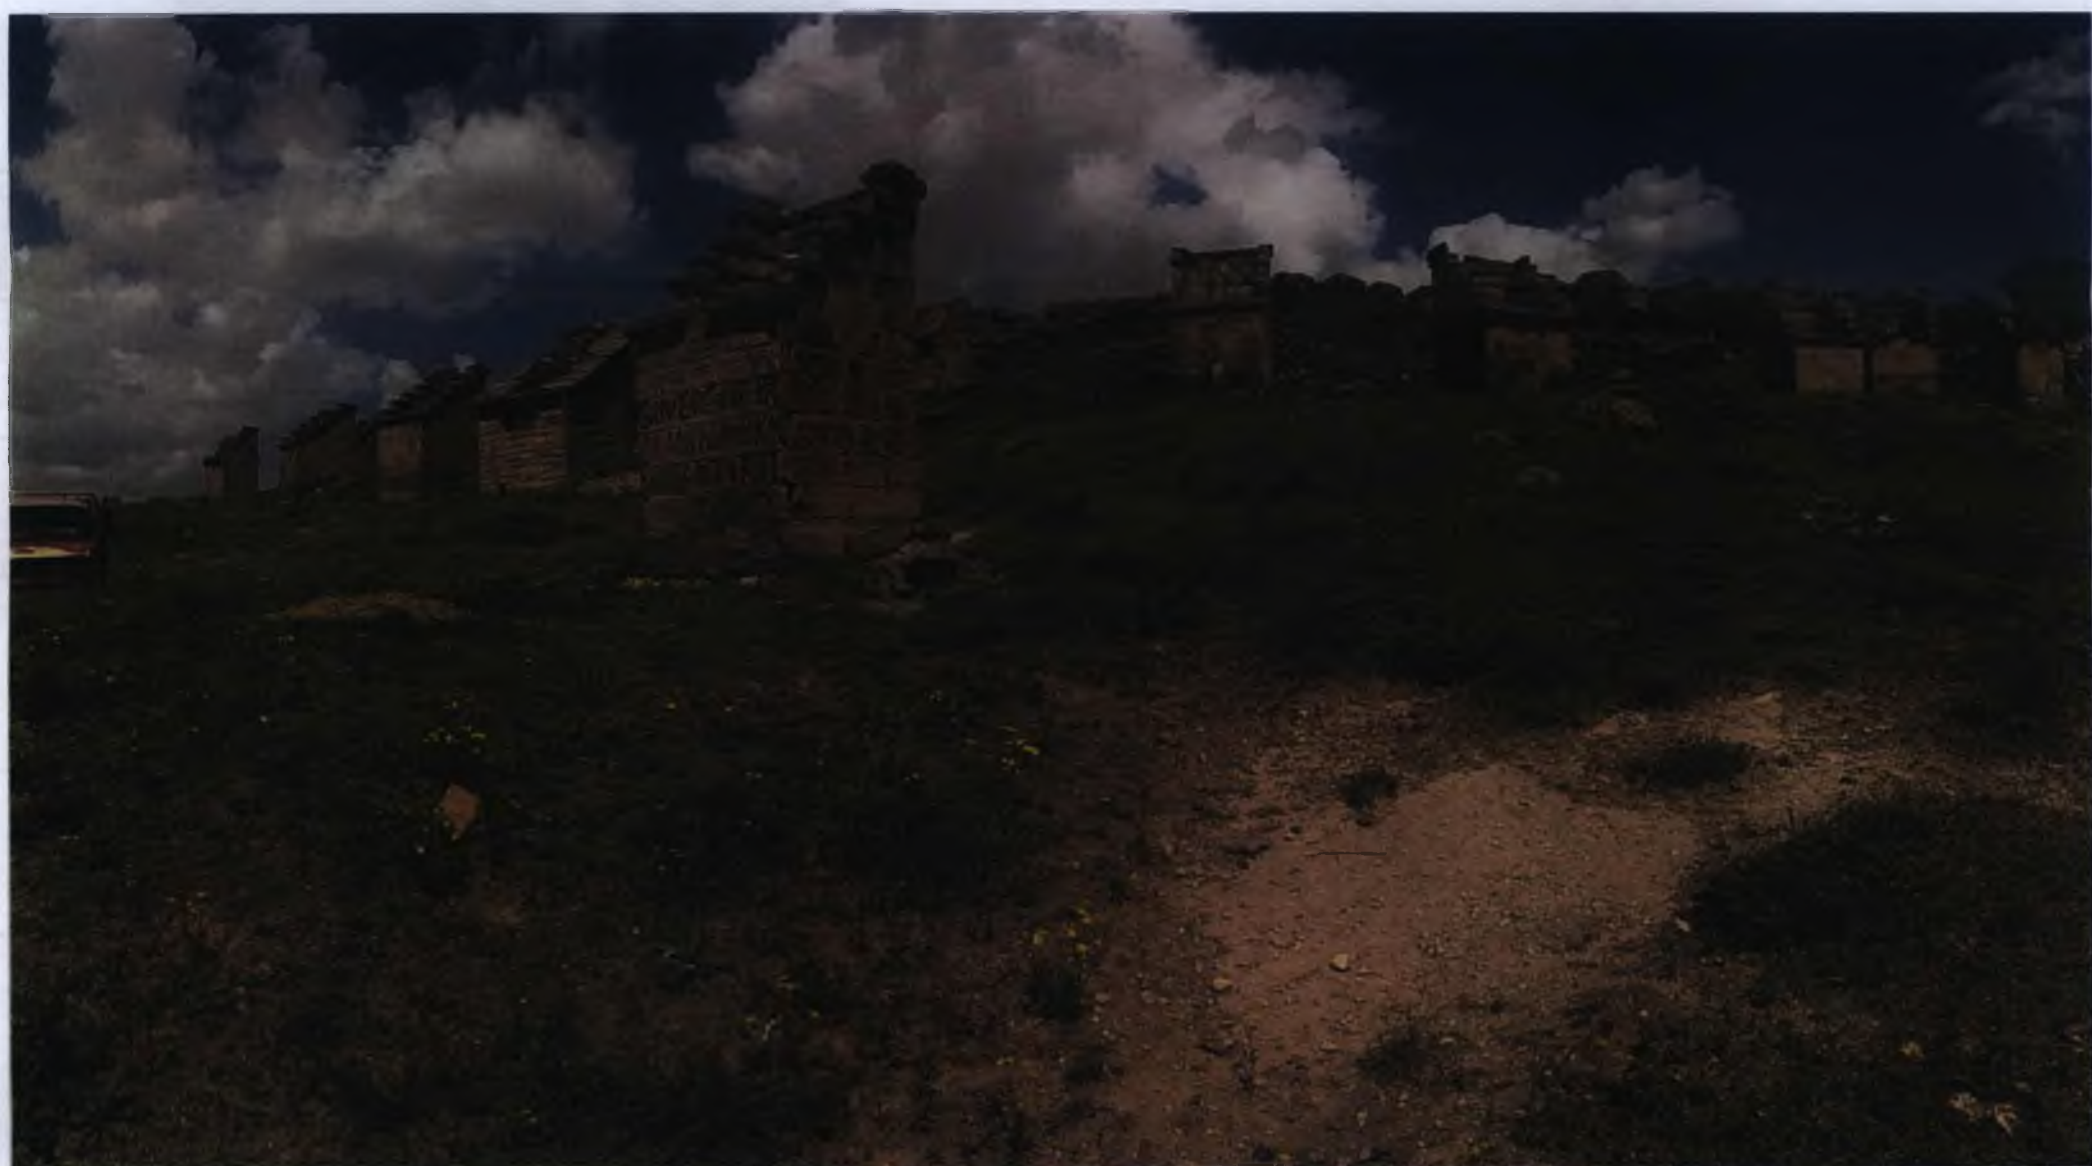
Kayseri ili, Melikgazi ilçesi, Gesi- Kayabağ Mahallesi, tespit edilen bacalı güvercinlik, yer aldığı topoğrafyaya uyum sağlayacak şekilde yapılandırılmıştır. Yaklaşık olarak 2,50 m yüksekliğinde ve 1,50 x1.50 m ebatlarında olan güvercinliğin yer altı bölümünün girişi kapalı durumdadır. Kesme taştan inşa edilmiş olan güvercinliğin baca bölümünün bir kısmı yıkılmış durumdadır.

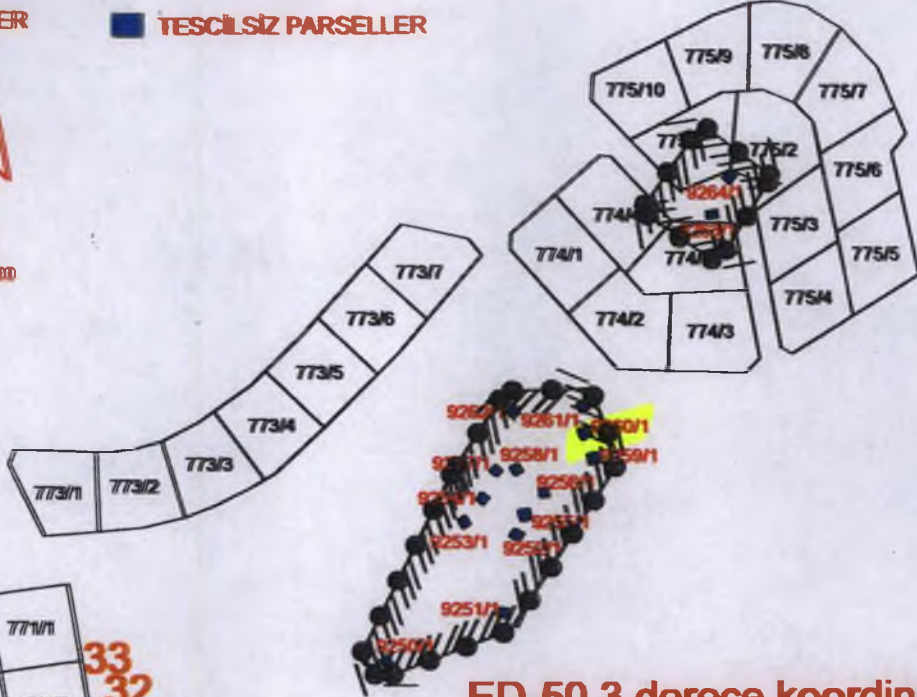
TESCİLSİZ GÜVERCİNLİK YENİ(ESKİ) ADA/PARSEL: 9249/1(2056), 9250/1(2057),  
9251/1(2062), 9252/1(2063), 9253/1(2058), 9254/1(2059), 9255/1(2064), 9256/1(2065),  
9257/1(2060), 9258/1(2061), 9259/1(2066), 9260/1(2067), 9261/1(2068), 9262/1(2069),  
9263/1(2070), 9264/1(2071)

KORUMA ALANI SINIRI

TESCİLLİ PARSELLER

TESCİLSİZ PARSELLER
