**KÜLTÜR VE TURİZM BAKANLIĞI**  
**İZMİR 2 NUMARALI KÜLTÜR VARLIKLARINI**  
**KORUMA BÖLGE KURULU**  
**KARAR**

MANISA İLİ, ŞARIGÖL İLÇESİ, BAHADIRLAR MAHALLESİ  
(KOCA ÇEŞMESİ)

AVRUPA KONSEYİ	DOĞAL VE KÜLTÜREL VARLIKLARI KORUMA ENVANTERİ	D.K.V.K.E.	ANIT	ENVANTER NO :
TÜRKİYE				HARİTA NO :
İLİ : MANİSA	İLÇESİ : SARIGÖL	MAHALLE KÖY VEYA MEVKİL :	BAHADIRLAR	KORUMA ANITSAL
SOKAK VE KAPI NO :		KADASTRO		DERECES
		PAFTA 54	ADA: -	PARSEL 1586
ADI :	YAPTIRAN :	YAPAN :	MİMARİ ÇAĞI (ÜSLUP) : 20. yüzyıl	
KOÇA ÇEŞME	YAPIM TARİHİ :	KITABE : YOK	VAKFIYE :

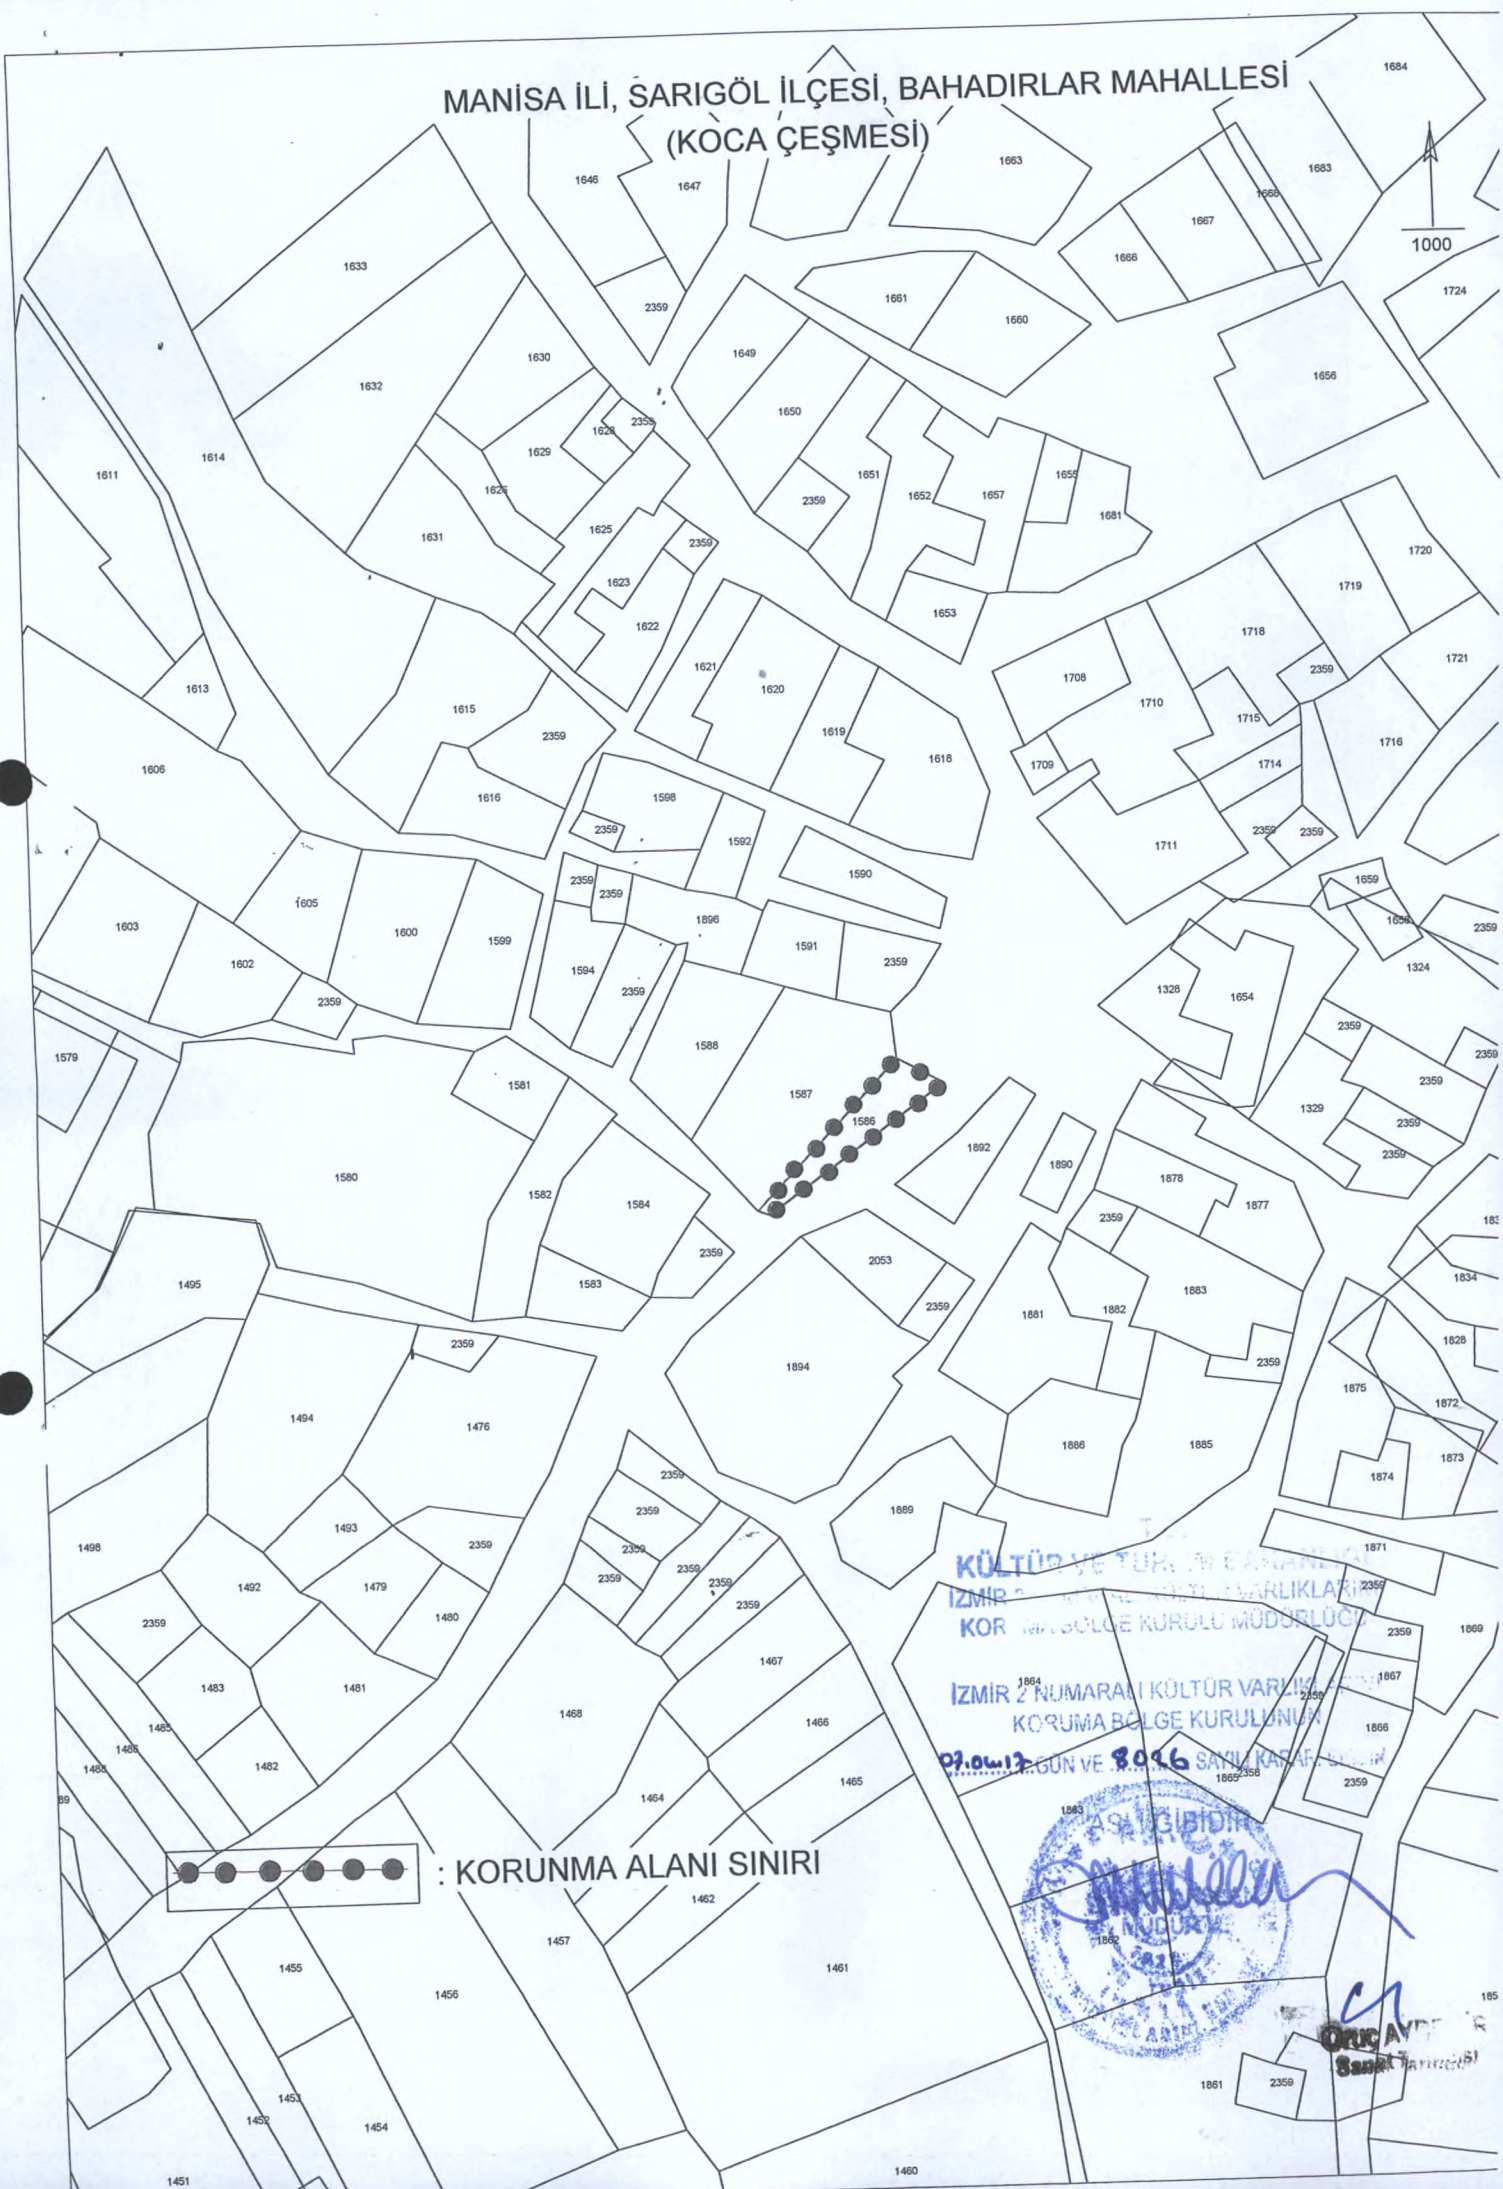
: KORUNMA ALANI SINIRI

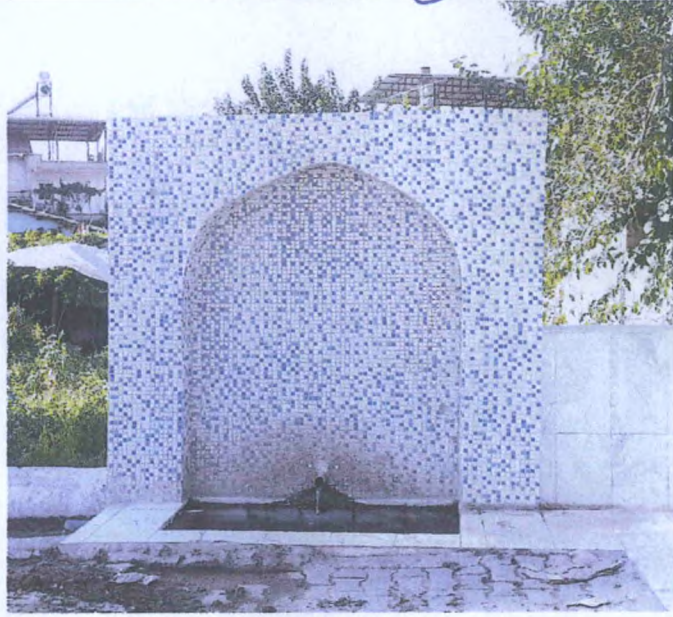
FOTOĞRAF :

GENEL TANIM:  
Çeşmenin onarıma ihtiyacı vardır.

Yığma moloz taştan inşa edilen çeşme, uzun dikdörtgen yapıya sahiptir.  
Çeşmenin kitabesi bulunmamaktadır.  
Çeşme, cephe üzerinde bulunan yuvarlak kemerle kavsara içine alınmıştır.  
Çeşmenin ön cephesi Btb mozaik kaplama ile kaplanmış olup arka cephesi beton harçlı malzeme ile sıvanmıştır.  
Çeşmenin yalak kısmı seramik kaplanmıştır. Ayrıca çeşmenin sağ kısmında uzunlamasına 4 bölümden oluşan su yalağı bulunmaktadır.

Manisa ili, Sarıgöl ilçesi, Bahadırlar Mahallesi tapunun 54 pafta, 1586 parsel numarasında şahıs adına kayıtlı taşınmazda bulunan çeşmenin 2863 sayılı yasa kapsamında, korunması gerekli taşınmaz kültür varlığı olarak tescil edilmesine, yapı grubunun 2 (iki) olarak belirlenmesine, kararımız eki paftada işaretli alanın koruma alanı olarak belirlenmesine, çeşmenin özgün haline döndürülmesine yönelik rölöve, restorasyon ve restitüsyon projelerinin hazırlanarak Kurulumuza iletilmesine, karar verildi.
