T.C.
KÜLTÜR VE TURİZM BAKANLIĞI
ESKİŞEHİR KÜLTÜR VARLIKLARINI KORUMA BÖLGE KURULU

KARAR

Toplantı Tarih ve no: 24.11.2016 - 212
Karar Tarih ve no : 24.11.2016 - 4600

AVRUPA KONSEYİ	DOĞAL VE KÜLTÜREL VARLIKLARI KORUMA ENVANTERİ			ANIT	ENVANTER NO:
TÜRKİYE	ESKİŞEHİR KÜLTÜR VARLIKLARINI KORUMA BÖLGE KURULU				HARİTA NO:
İLİ: Afyonkarahisar	İLÇESİ: Başmakçı	MAHALLE / KÖY / MEVKİİ : Barboros Mahallesi			KORUMA DERECESESİ: II
SOKAK VE KAPI NO:	KADASTRO : PAFTA:	ADA: 121	PARSEL: 23	MİMARİ ÇAĞI(Üslup):	VAKFIYE: -
ADI: KONUT	YAPTIRAN: - YAPIM TARİHİ:	YAPAN:	KITABE: -

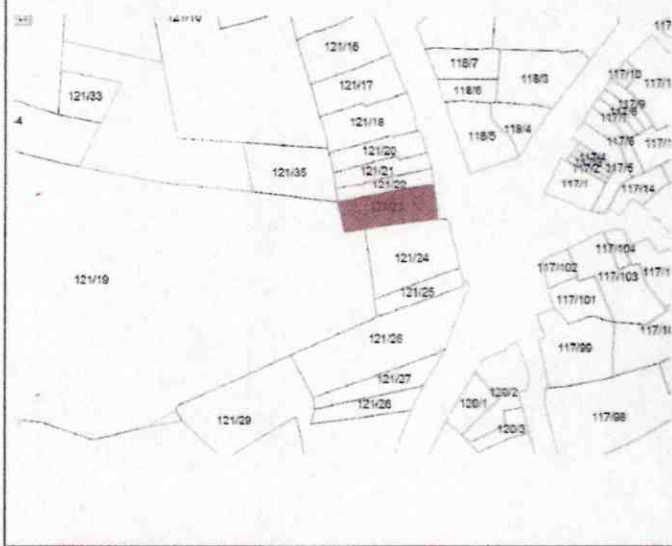
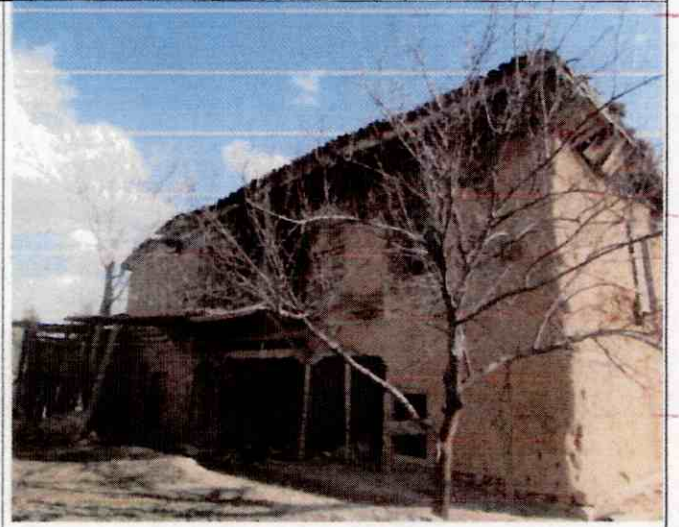
VAZİYET PLANI

Taşınmaz zemin+1 katlı olup dikdörtgen planlı, ahşap karkas arası kerpiç malzeme ile inşa edilmiştir. Yapının girişi avlusundan sağlanmakta olup avluya yapının yan cephesinde yer alan çift kanatlı ahşap kapı ile girilmektedir. Yapı kırma çatılı ve alaturka kiremit ile örtülüdür. Saçak altı ahşap kaplamalıdır. Yapının kapı ve pencereleri ahşap kasalı olup pencerelerin bir kısmında ahşap korkuluklar mevcuttur. Yapının zemin katında odalar ve depo olarak kullanılan bölümler yer almakta olup, odalarda dolap ve ocak nişleri bulunmaktadır. Üst kata çıkışı sağlayan ahşap merdiven ahşap korkuluklu olup başlangıç kısmında devşirme mermer malzeme yer almaktadır. Üst katta yer alan "t" planlı sofanın dört köşesinde odalar yer almakta olup sofanın bahçeye bakan kısmı balkon şeklinde düzenlenmiş ve burada oturma yerleri bulunmaktadır. Sağ tarafta yer alan odaların ortasında yer alan koridorun sonunda yer alan bölümden çatı kata çıkış sağlanmaktadır. Koridorun tavanı ahşap malzemenen olup kasetlidir. Bu koridorun yanında yer alan iki odanın tavanı tekne tonoz şeklinde olup odalarda dolap ve ocak nişleri bulunmaktadır. Odaların kapıları geometrik ve stilize bitkisel motifli ahşap malzemedendir. Odalardan birinin tavanı ahşap bindirme tavan olup tavanın göbeği yıldız motifli olup köşeleri dalgali geometrik motiflidir. Bu odanın ocak nişinin etrafında ahşap dolap kasaları yer almakta olup ocak kısmında ahşap bitkisel motifli davlumbazı yer almaktadır. Üst katta yer alan odalardan birinin içine girilememiştir.
