T.C.
KÜLTÜR VE TURİZM BAKANLIĞI
ESKİŞEHİR KÜLTÜR VARLIKLARINI KORUMA BÖLGE KURULU

KARAR

Toplantı Tarih ve no: 21.12.2016 – 214
Karar Tarih ve no : 21.12.2016 – 4685

AVRUPA KONSEYİ	KÜLTÜREL VARLIKLARI KORUMA ENVANTERİ			ANIT	ENVANTER NO:			
TÜRKİYE	KÜLTÜR VARLIKLARINI KORUMA KURULU				HARİTA NO:			
İLİ : Eskişehir	İLÇESİ : Sivrihisar	KÖY / MAHALLE: Dinek Köyü		KORUMA DERECESESİ:	ANITSAL:	1	2	3
SOKAK VE KAPI NO:	KADASTRO PAFTA:	ADA:	PARSEL:		ÇEVRESEL:	1	2	3
ADI: Dinek Köyü Cami	YAPTIRAN:	YAPAN: -		MİMARİ ÇAĞI (Üslup): DÖNEMİ				
	YAPIM TARİHİ:	KİTABE: YOK		VAKFIYE: YOK

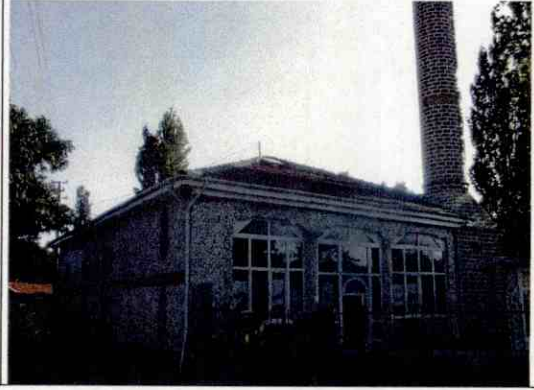
FOTOĞRAF:

Doğu batı doğrultusunda dikdörtgen planlı cami. Sonradan kapatılan üç bölümlü son cemaat yeri ve harim ahşap giriş tavan, dışta ise ahşap saçaklı ve marsilya kiremit kaplı kırma çatı ile örtülmüştür. Ahşap saçaklar pvc kaplanmıştır. Kagir olarak inşa edilmiş yapının beden duvarları dışta mozaik malzeme ile kaplanmıştır.

Yapı, altlı üstlü çift sıra pencere düzeni ile aydınlanmaktadır, derin açıklıklı dikdörtgen formlu pencereler dışta PVC, iç kısımda ahşap malzemeli çift pencerelidir;

Caminin kuzeybatı cephesinde 1958-59 yıllarında yapılmış minaresi bulunmaktadır. Dikdörtgen prizma biçimli kaide üzerinde, prizmatik üçgen pabuç kısmı, silindirik gövde, şerefe, petek ve külah yer almaktadır.

Yapının kuzey cephesinde yer alan kapalı son cemaat yeri sonradan kapatılmıştır. Pvc malzeme ile kapatılan üç bölümlü son cemaat mealinde devşirme malzeme ile yapılmış iki sütun yer alır. Son cemaat yeri eksenindeki demir kapı ile de harime geçilmektedir.
