T.C.  
KÜLTÜR VE TURİZM BAKANLIĞI  
ESKİŞEHİR KÜLTÜR VARLIKLARINI KORUMA BÖLGE KURULU

KARAR

Eskişehir İli, Seyitgazi İlçesi, Büyükyayla Mahallesi'nde ve tapunun 6-7 pafta, 587 parselinde yer alan "köy çeşmesi" ile köyün güneyinde, kadastro tescili harici alandaki merada yer alan "aynalı çeşmenin" 2863 sayılı Kanun kapsamında tescil edilmesine ilişkin kurum görüşünün iletildiği yazılar, Kütahya Vakıflar Bölge Müdürlüğü'nün 24.07.2012 tarih ve B.02.1.VGM.1.17.08-150.01/[4126]/2278 sayılı yazısı ve 24.07.2012 tarih ve B.02.1.VGM.1.17.08-150.01/[4126]/2277 sayılı yazısı ile Koruma Bölge Kurulu uzmanlarının 16.12.2016 tarih ve 11462 sayılı dosya inceleme raporu okundu, ekleri incelendi, yapılan görüşmeler sonunda;

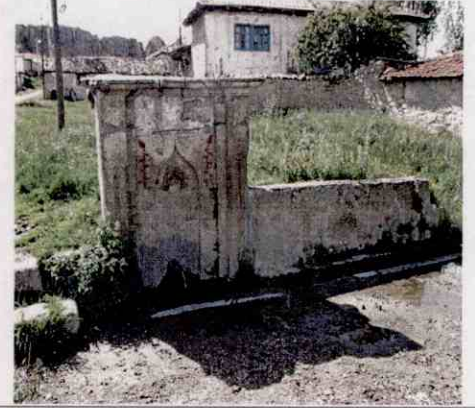
FOTOĞRAF:

**GENEL TANIM:** Eskişehir İli, Seyitgazi İlçesi, Büyükyayla Köyü girişinde yer alan çeşme, köy yerleşiminin merkezinde, girişte bulunmaktadır. Dikdörtgen planlı, ön cephesi kaş kemer nişlidir. Yanlarda dikdörtgen kesitli iki adet destek ile üst örtü taş malzeme taşınmaktadır. Kemer içerisinde yine kaş kemerli küçük bir niş, nişin alt kısmında faal olan bir adet su oluğu bulunmaktadır.

Çeşme Köy yerleşiminin merkezinde, girişte bulunma dır. Dikdörtgen planlı, ön cephesi kaş kemer nişlidir. Yanlarda dikdörtgen kesitli iki adet destek ile üst örtü taş malzeme taşınmaktadır. Kemer içerisinde yine kaş kemerli küçük bir niş, nişin alt kısmında faal olan bir adet su oluğu bulunmaktadır. Çeşmenin alt kısmında çimento ile oluşturulmuş dikdörtgen biçiminde bir yalak yer almaktadır. Çeşmenin ön cephesi yonu taş malzeme ile oluşturulmuş olup üst kısmında tek parça taş ile desteklenmiştir. Çeşmenin diğer cepheleri çimento sıva ile sıvanmıştır. Çeşmenin ön cephesinde yer alan kaş kemerin yan kısımlarında her iki yönde birer kabartma lale motifi görülmektedir.

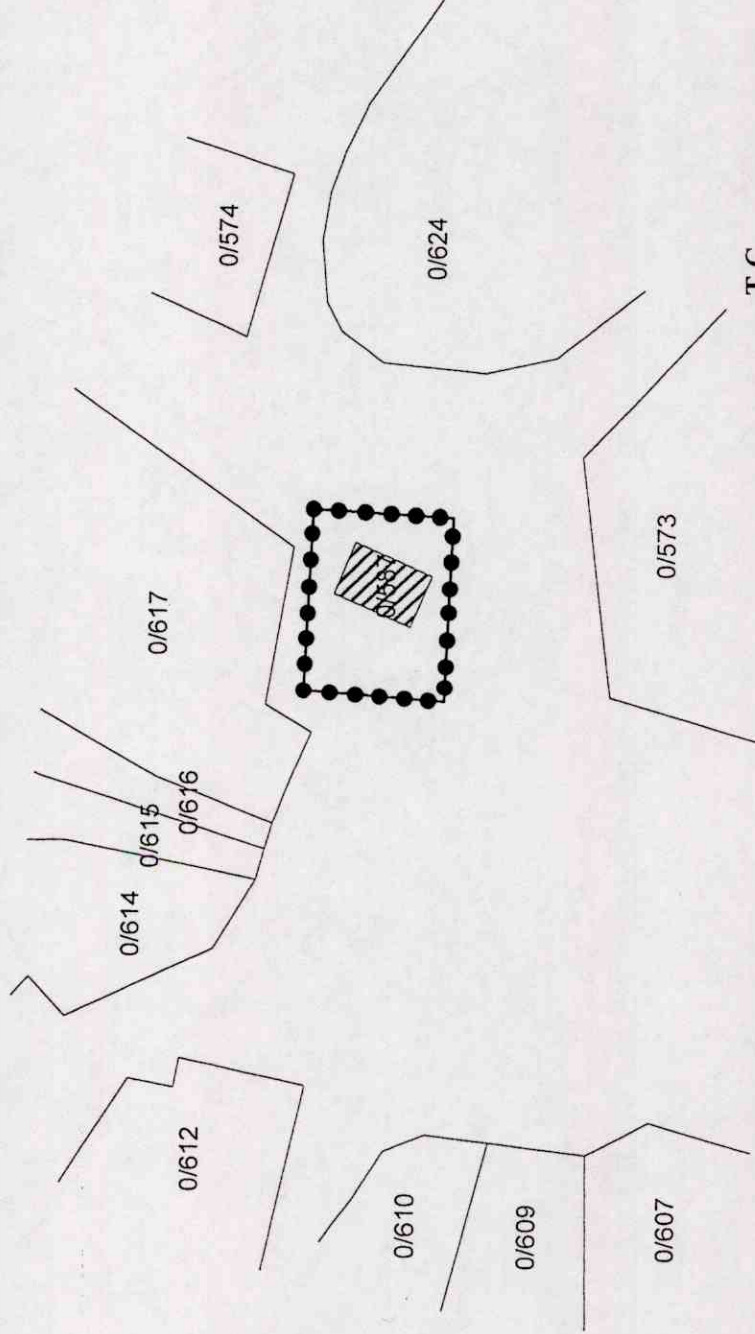
KORUNMASI GEREKLİ TAŞINMAZ KÜLTÜR VARLIĞI VE KORUNMA ALANI KROKİSİ

Adı	: Köy Çeşmesi
İl / İlçe	: Eskişehir/ Seyitgazi
Mah.	: Büyükyayla
Pafta	: -
Ada / Parsel	: 0/587
Tür/Derece	: II. (iki) Grup Korunması Gerekli Kültür Varlığı
Projeksiyon	: UTM 3 Derece
Datum	: ITRF96
Dom	: 30
Ölçek	: 1/Kroki
●●●●●●	: Korunma Alanı

: II. (iki) Grup Korunması Gerekli Kültür Varlığı
II. (iki) Grup Korunması Gerekli Taşınmaz Kültür Varlığı Korunma Alanı Koordinat Listesi	
Nokta No	Y X
K1	548130.967 4338776.815
K2	548147.356 4338775.988
K3	548146.676 4338763.733
K4	548129.995 4338764.511
Korunma Alanında Kalan Parseller : 0/587

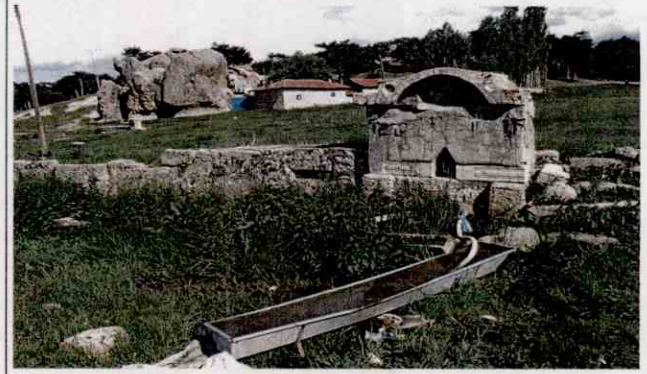
FOTOĞRAF:

**GENEL TANIM:** Eskişehir İli, Seyitgazi İlçesi, Büyükyayla Köyü merkezinin biraz dışında, güneyindeki meralık alanda bulunmaktadır. Dikdörtgen planlı olup ön cephede sivri kemerli küçük bir niş yer almaktadır. Nişin alt kısmında faal olan bir adet su oluğu bulunmaktadır. Çeşmenin alt kısmında kabayonu taş malzeme ile oluşturulmuş dikdörtgen biçiminde bir yalak yer almaktadır.

Çeşme Köy merkezinin biraz dışında, güneyindeki meralık alanda bulunmaktadır. Dikdörtgen planlı olup ön cephede sivri kemerli küçük bir niş yer almaktadır. Nişin alt kısmında faal olan bir adet su oluğu bulunmaktadır. Çeşmenin alt kısmında kabayonu taş malzeme ile oluşturulmuş dikdörtgen biçiminde bir yalak yer almaktadır. Çeşmenin ön cephesinde yondu taş malzeme ve mermer devşirme malzeme görülmektedir. Üst kısımda tek parça taş ile yuvarlak kemer oluşturulmuş olup tonoz ile örtülmüştür. Çeşmenin ön cephesinde yer yer olmak üzere, diğer cepheler çimento ile sıvanmıştır.

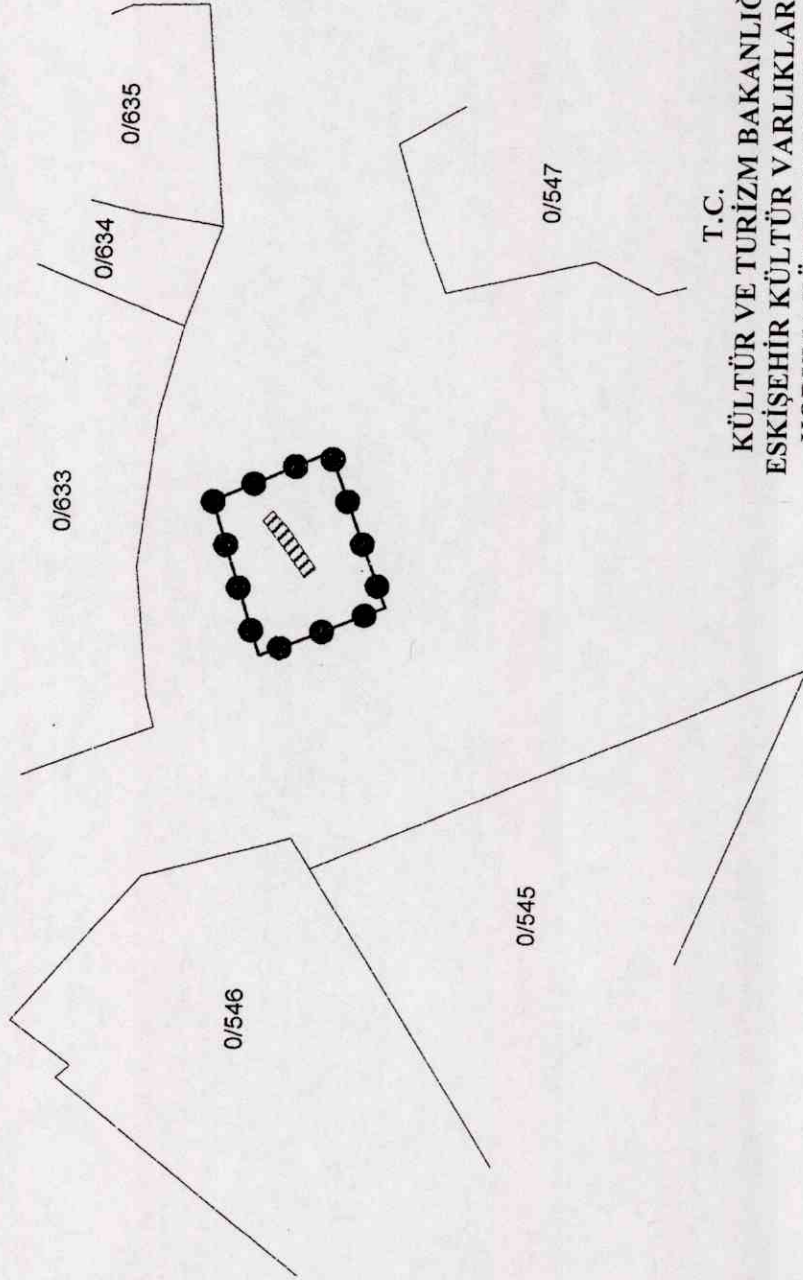
KORUNMASI GEREKLI TAŞINMAZ KÜLTÜR VARLIĞI VE KORUNMA ALANI KROKİSİ

Adı	: Aynalı Çeşme	
İl / İlçe	: Eskişehir / Seyitgazi	
Mah.	: Büyükyayla	
Pafta	: -	
Ada / Parsel	: -	
Tür/Derece	: II. (iki) Grup Korunması Gerekli Kültür Varlığı	
Projeksiyon	: UTM 3 Derece	
Datum	: ITRF96	
Dom	: 30	
Ölçek	: 1/Kroki	
	: Korunma Alanı	
	: II. (iki) Grup Korunması Gerekli Kültür Varlığı	
II. (iki) Grup Korunması Gerekli Taşınmaz Kültür Varlığı ve Korunma Alanı Koordinat Listesi		
Nokta No	Y	X
1	548361.010	4338495.896
2	548369.325	4338476.719
3	548343.826	4338467.427
4	548335.507	4338487.824
Korunma Alanında Kalan Parseller
