T.C.
KÜLTÜR VE TURİZM BAKANLIĞI
ESKİŞEHİR KÜLTÜR VARLIKLARININ KORUMA BÖLGE KURULU

KARAR

Toplantı Tarih ve No: 20.01.2017- 221
Karar Tarih ve No : 20.01.2017- 4835

Afyonkarahisar İli, Merkez, Bedrik Mahallesi'nde ve tapunun 242 ada, 9 parselinde kayıtlı, mülkiyeti Afyonkarahisar Belediyesine ait olan Kavaklı Çeşmesi'nin tesciline ilişkin hazırlanan bilgi ve belgelerin değerlendirilmesinin istendiği Vakıflar Genel Müdürlüğü'nün (Kütahya Bölge Müdürlüğü) 21.03.2012 tarih ve B.02.1.VGM.1.17.08-150.01/(4794)1856 sayılı yazısı ve eki 09.03.2012 tarihli raporu, Koruma Bölge Kurulu Müdürlüğü uzmanlarının 09.01.2017 tarih ve 439 sayılı dosya inceleme raporu okundu, tescil fişi, paftası ve dosyası incelendi, yapılan görüşmeler sonunda;

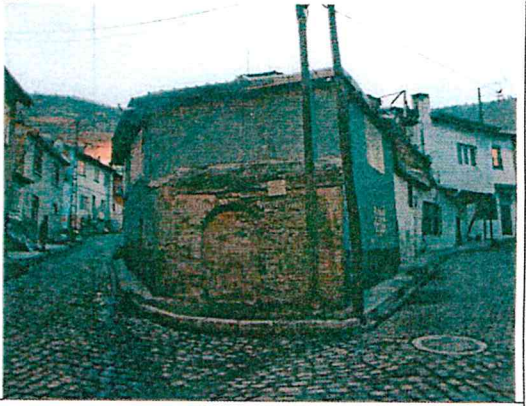
GÖZLEMLER :								
AYRINTILI TANIM:				TEKNİK BİLGİLER	SU	ELEKTRİK	ISITMA	KANALİZASYON
Çeşme, Merkez ilçesinde Bedrik Mahallesinde yer almaktadır. Dikdörtgen planlı çeşmenin ön cephesi beşik kemerlidir. İki sokağın keşiştiği köşede yer alan; moloz taş, kabayonu taş ve tuğla malzemenin kullanıldığı çeşme ahşap alınıdır. Üzeri marsilya kiremit örtülüdür. Çeşme faal değildir.				ORIJINAL KULLANIM :	-
